第1報
令和2年7月31日

令和2年7月27日～28日 梅雨前線の影響による菊川の出水状況

中部地方整備局
浜松河川国道事務所

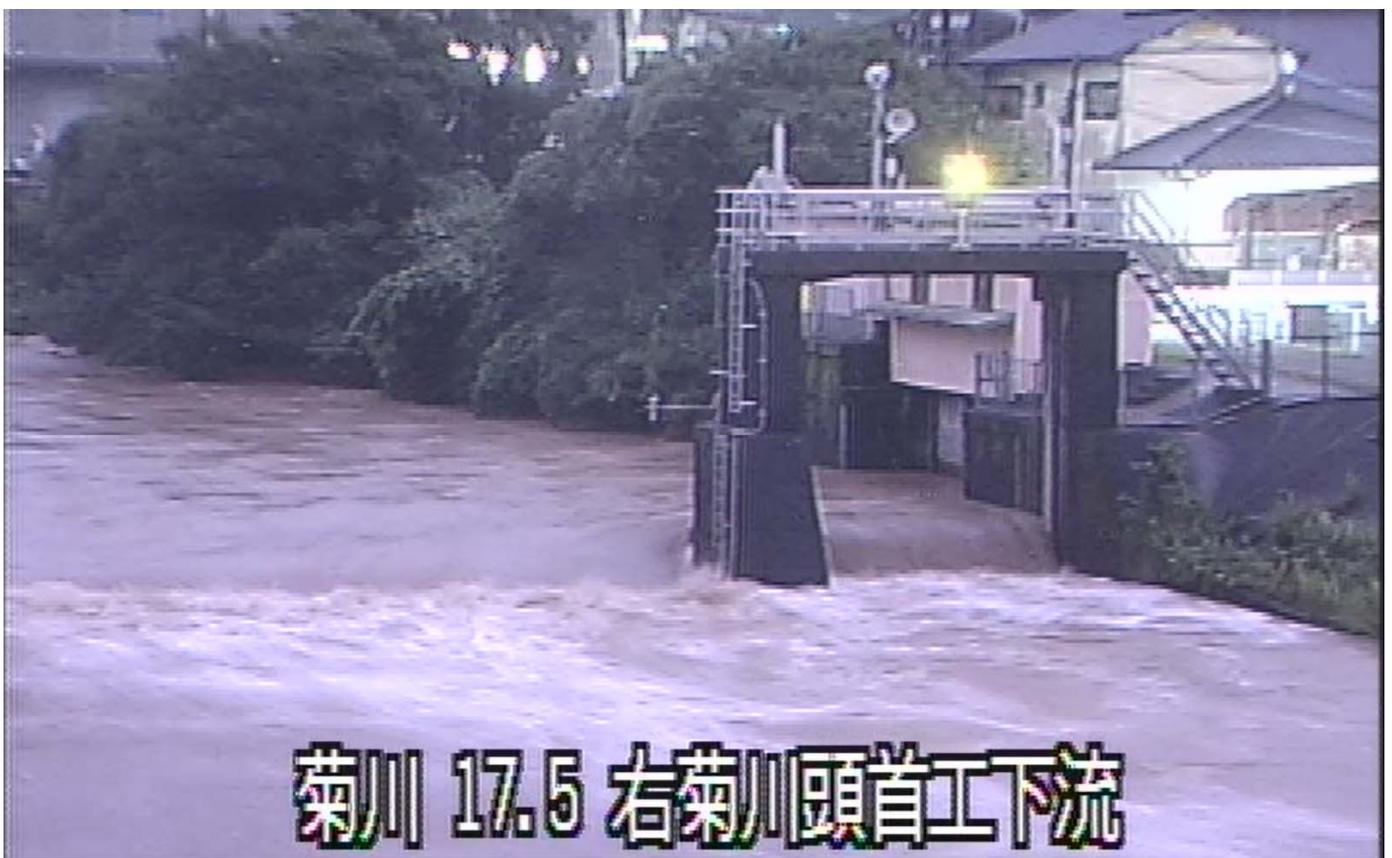
菊川頭首工下流の状況（7月28日 0：20頃）

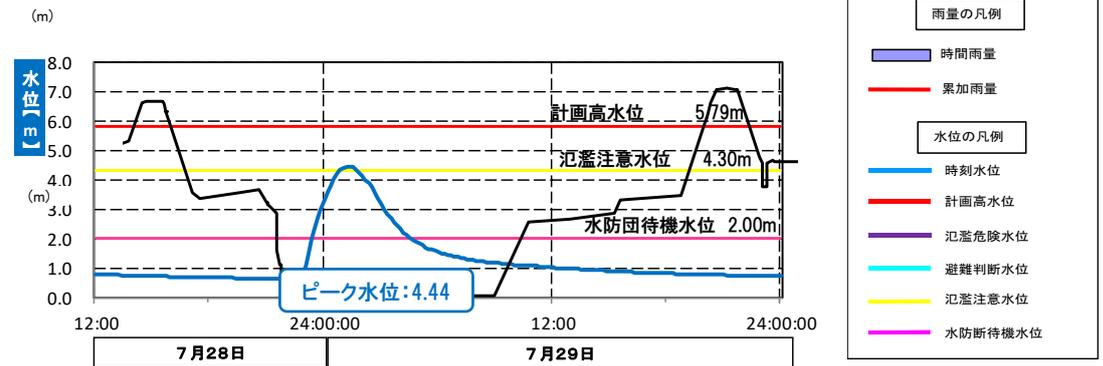
水位観測所
かも
加茂

菊川水系菊川の加茂水位観測所では氾濫危険水位、嶺田観測所では氾濫注意水位を超過しました。

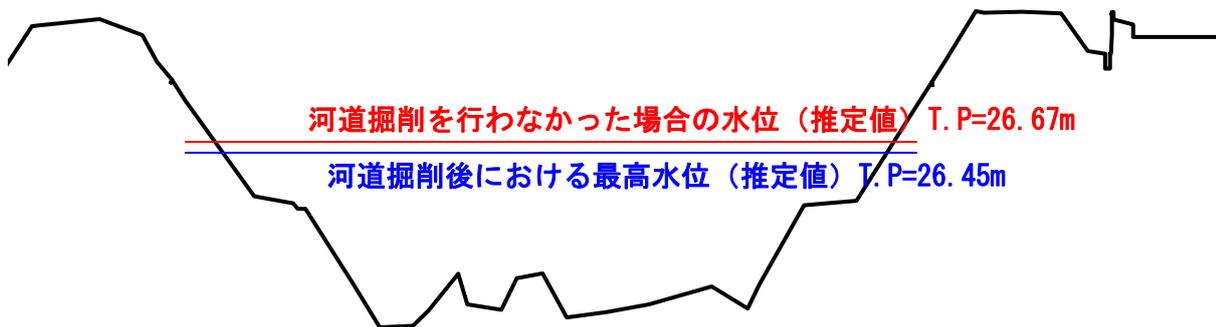
【菊川 15.4k】

現在実施中の「令和元年度災害対策等緊急事業」の河道掘削が完了することにより、令和元年台風第19号において計画高水位を超過した15.4k地点で、今回の出水に対して約22cmの水位低減効果が見込まれます。

水位低減効果 約22cm（推定値）

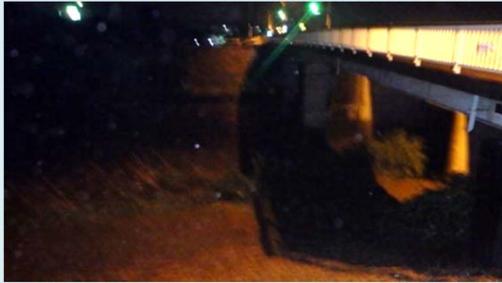
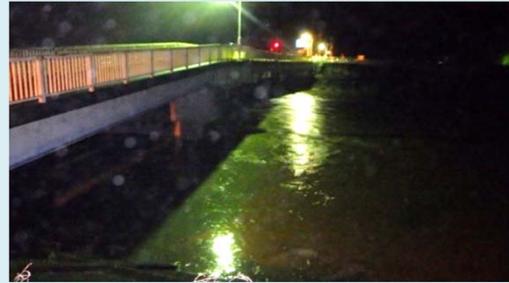
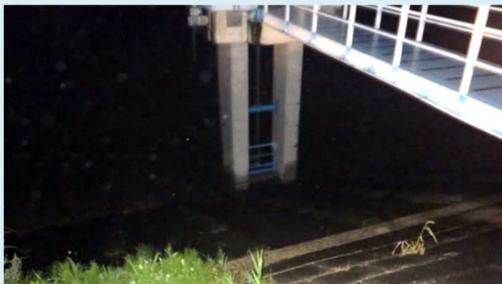
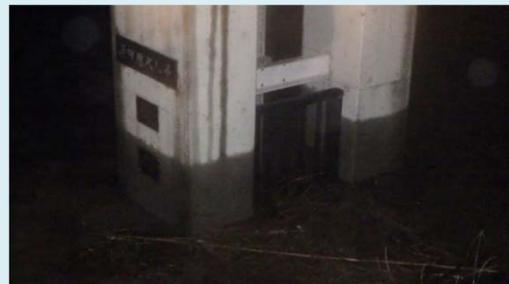
巡視員からの報告写真抜粋

平田出張所では7月28日1:00~4:09において河川巡視を実施し、異常がないことを確認しました。
