# 『令和3年8月の前線に伴う大雨』 出水概要

令和3年9月27日  
中部地方整備局河川部

# 1. 令和3年8月の前線に伴う大雨の概要（13～15日）

# 2. 被災箇所への応急復旧状況 天竜川水系天竜川

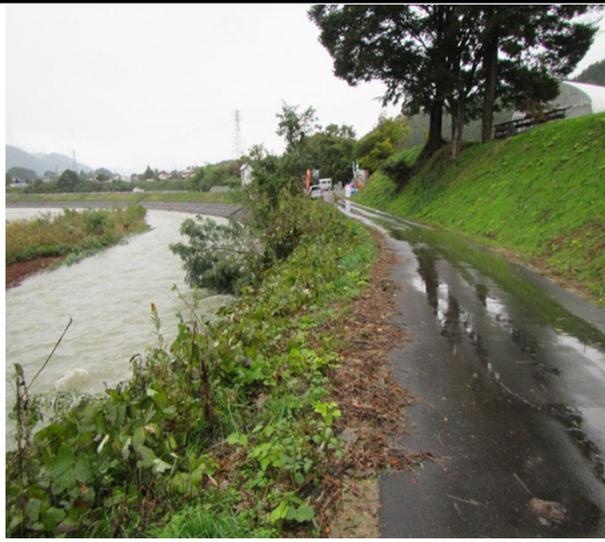
管理用通路の欠損前

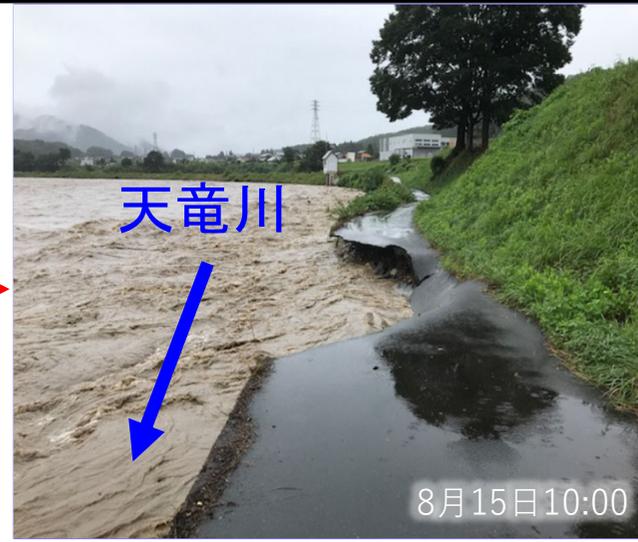
8月15日10:00

○8月15日午前10時頃、天竜川本川において河岸侵食により管理用通路の欠損(左岸208.2kp付近)を確認。  
河岸侵食の拡大を防ぐため、直ちに応急復旧および補強工事を実施。

管理用通路の欠損状況

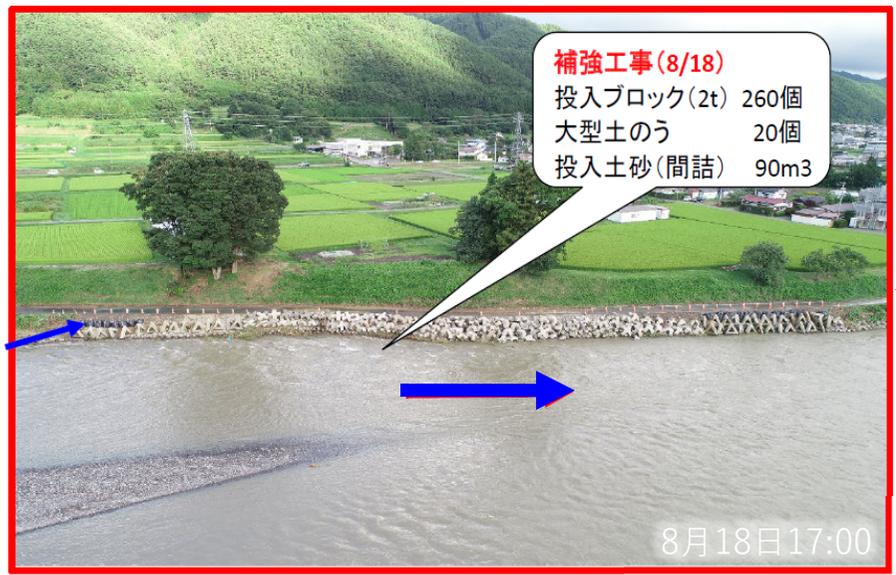
8月18日17:00

補強工事完了(欠損箇所の上下流を補強)

欠損箇所上下流での河岸侵食を防ぐため補強工事を行った。

**補強工事(8/18)**  
投入ブロック(2t) 260個  
大型土のう 20個  
投入土砂(間詰) 90m<sup>3</sup>

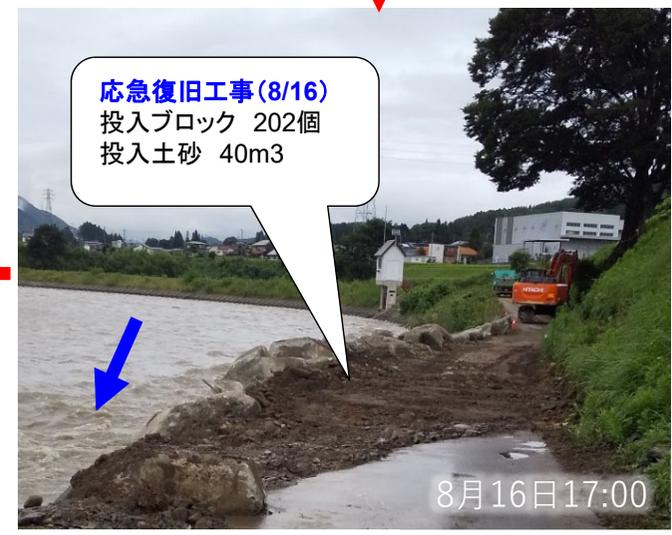
8月16日17:00

応急復旧工事完了(欠損箇所)

**応急復旧工事(8/16)**  
投入ブロック 202個  
投入土砂 40m<sup>3</sup>

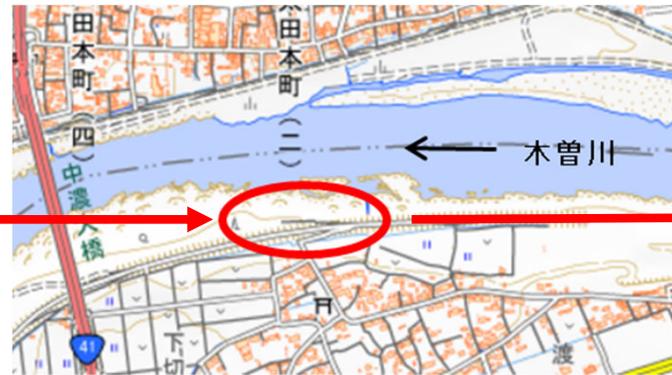
○木曾川左岸の可児市土田地区(中濃大橋上流)において堤防の川表法崩れが確認され、シート張り工法による応急復旧を実施。  
○一色派川左岸の坂祝町一色地区(一色大橋下流)において堤防の川表法崩れが確認され、シート張り工法による応急復旧を実施。

木曾川左岸67.8k  
堤防川表の法崩れ状況

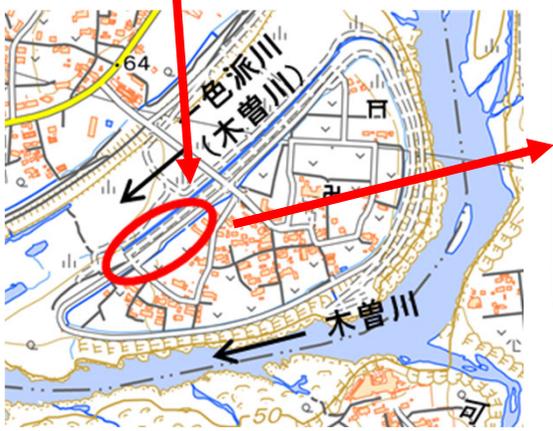
一色派川左岸0.2k  
堤防川表の法崩れ状況

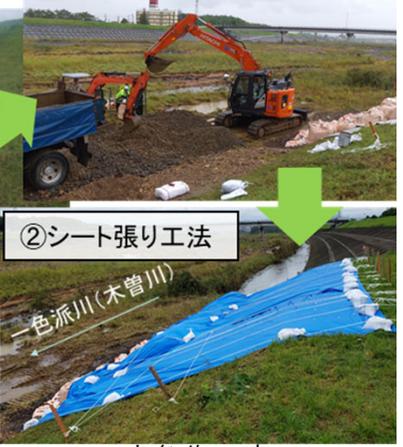
②シート張り工法

応急復旧完了  
(8月17日16時頃)

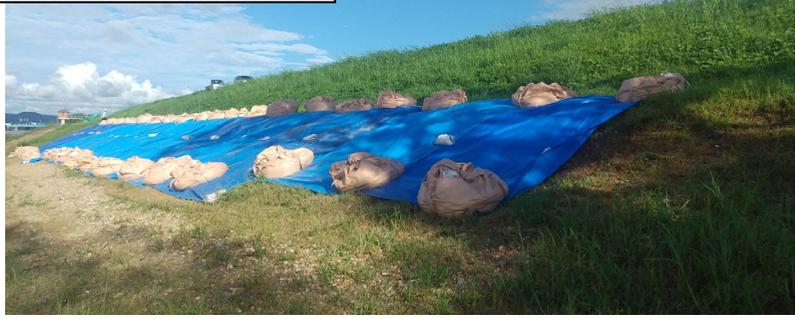
①シート張り工法

応急復旧完了  
(8月18日17時頃)

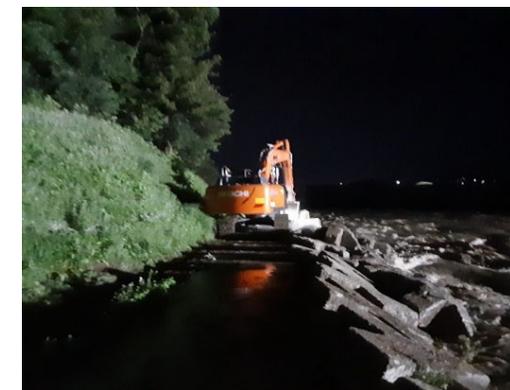
建設業者による夜間復旧作業  
(天竜川水系天竜川)
