令和3年8月12日～15日前線による 天竜川水系（長野県内）の出水状況

国土交通省 中部地方整備局

天竜川上流河川事務所

令和3年8月12日～15日前線に伴う出水概要

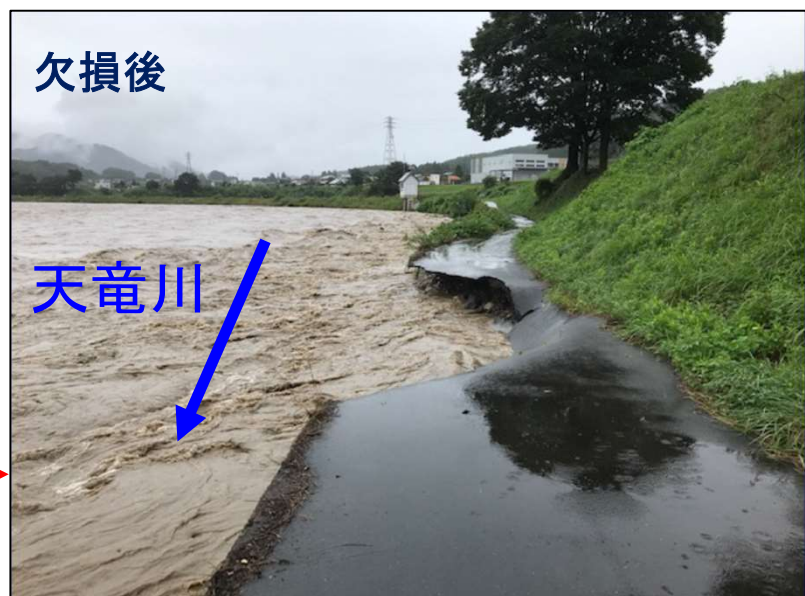
被災状況(天竜川左岸208.2k付近 辰野町)

8月15日午前10時頃、天竜川本川において河岸侵食により管理用通路の欠損(左岸208.2kp付近)が確認されました。天竜川上流河川事務所では、河岸侵食の拡大を防ぐため、直ちに応急復旧および補強工事を実施しました。

R3.8.15撮影
上伊那郡辰野町樋口地先(天竜川左岸208.2kp付近)にて管理用道路の欠損が発生

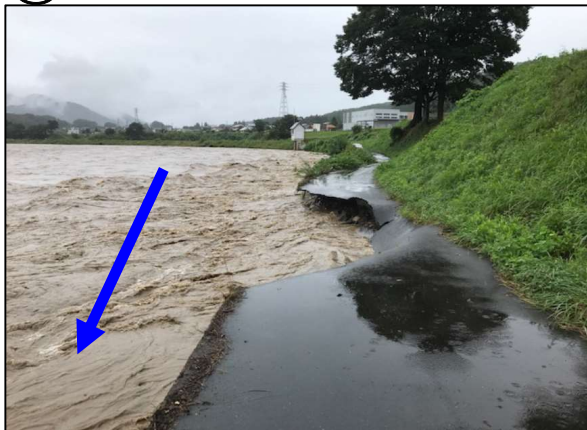
①

8月15日10:00
管理用通路の欠損状況

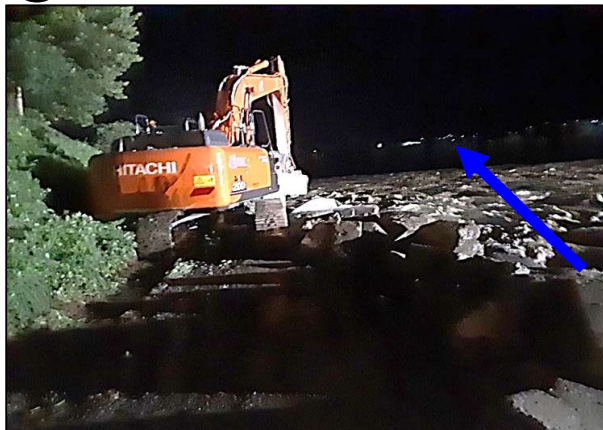
②

8月15日21:00
応急復旧状況(欠損箇所)

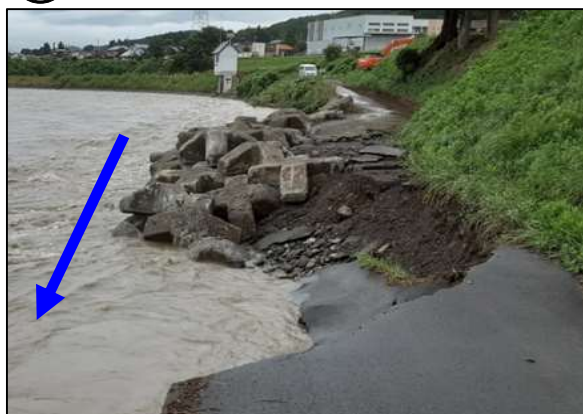
③

8月16日6:00
応急復旧状況(欠損箇所)

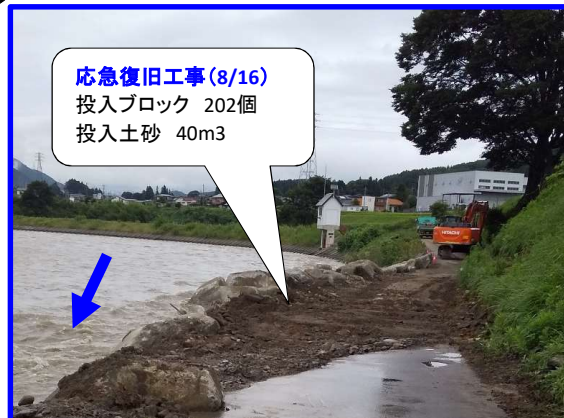
④

8月16日17:00
応急復旧工事完了(欠損箇所)

応急復旧工事(8/16)
投入ブロック 202個
投入土砂 40m³

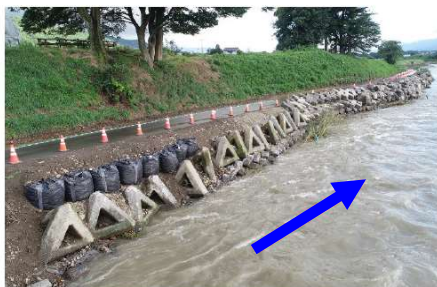
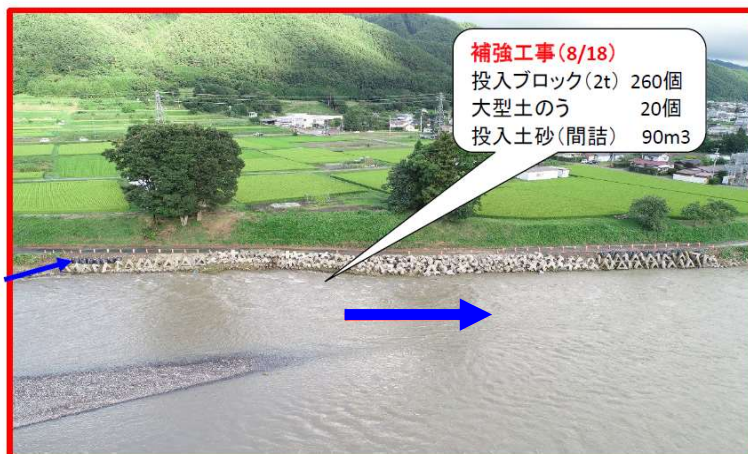
⑤

8月18日17:00
補強工事完了
(欠損箇所の上下流を補強)

欠損箇所上下流での河岸侵食を防ぐため補強工事を行いました。

補強工事(8/18)
投入ブロック(2t) 260個
大型土のう 20個
投入土砂(間詰) 90m³
