令和4年7月9日 大雨の影響による菊川の出水状況

中部地方整備局
浜松河川国道事務所

令和4年7月9日出水 菊川の水位状況

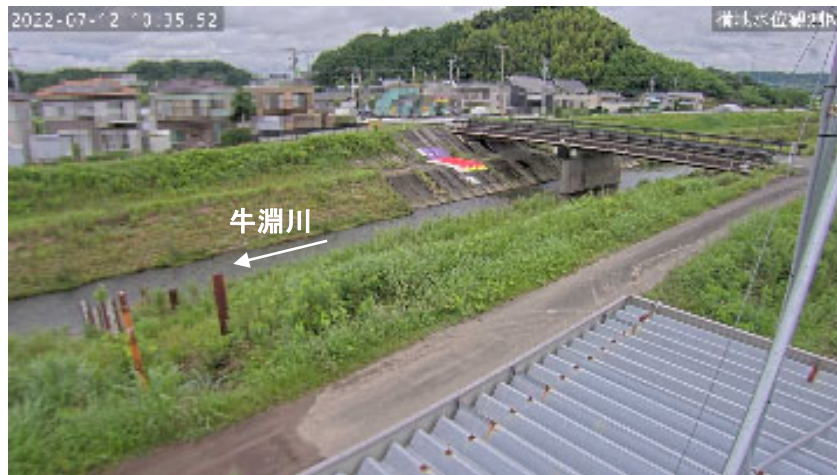
牛淵川 横地観測所の状況（平常時）

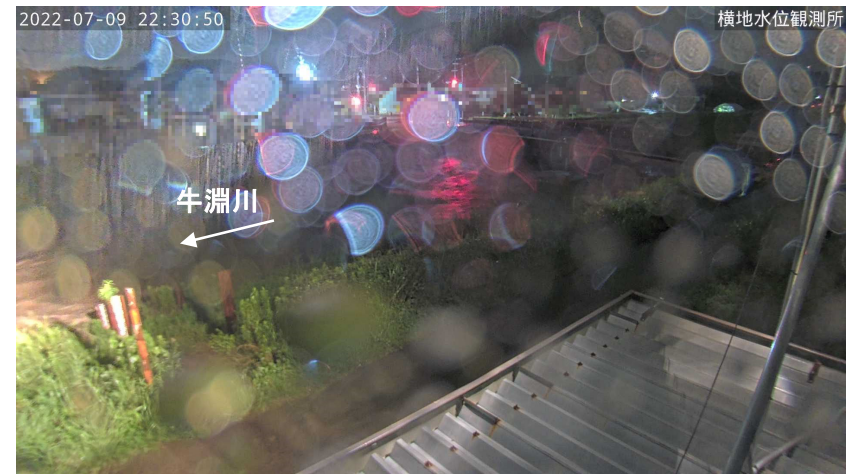
牛淵川 横地観測所の状況（7月9日 22:30頃）

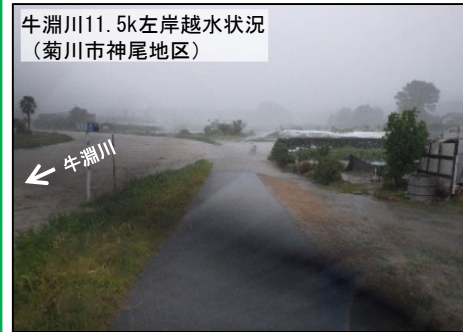
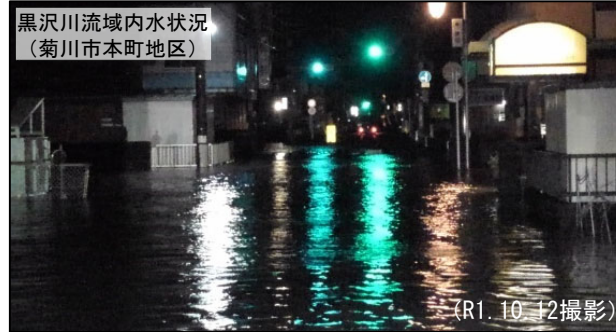
- R1.10月の台風第19号の影響により、局地的な大雨となり、牛淵川において浸水被害が発生しました。
- R1.10月の浸水被害を受け、災害推進費や「防災・減災、国土強靱化のための3ヵ年緊急対策」にて河道改修を実施しました。
- これらの整備により、牛淵川3.2k付近において、今回の出水に対して**約30cmの水位低減効果**があると想定しています。

R1.10月 台風第19号 出水状況

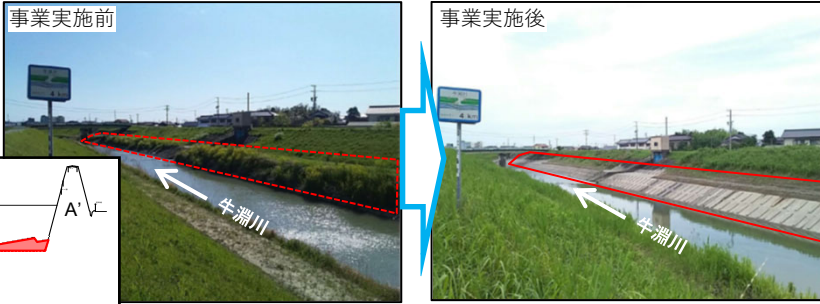
【牛淵川4.0k施工状況】

河床掘削による 流下能力の向上

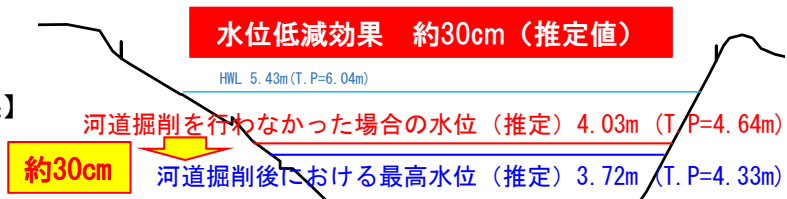
【牛淵川 3.2k付近の効果】

対策後の効果 (水位低減効果)

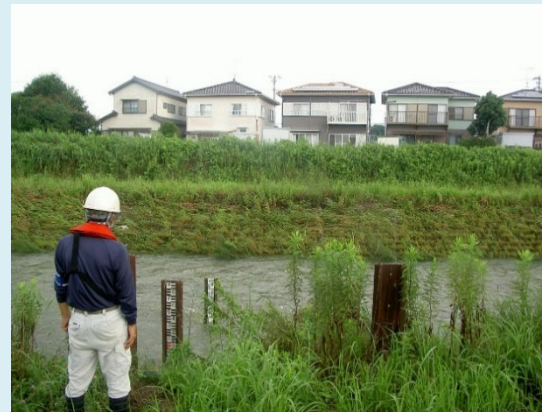
牛淵川 横地水位観測所付近

出水後の点検の状況

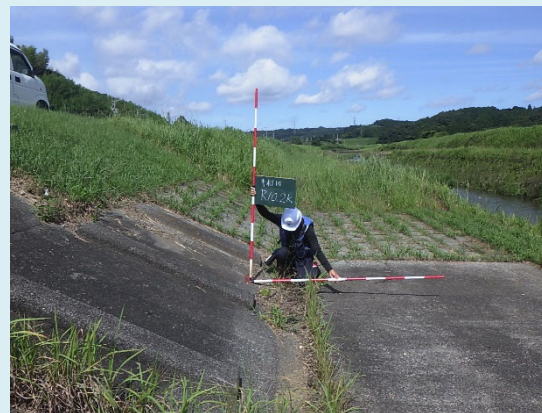
牛淵川 横地水位観測所付近

痕跡調査の実施状況
