令和5年6月台風2号による 狩野川水系黄瀬川の出水状況（第1報）

雨量・水位の状況

出水状況写真

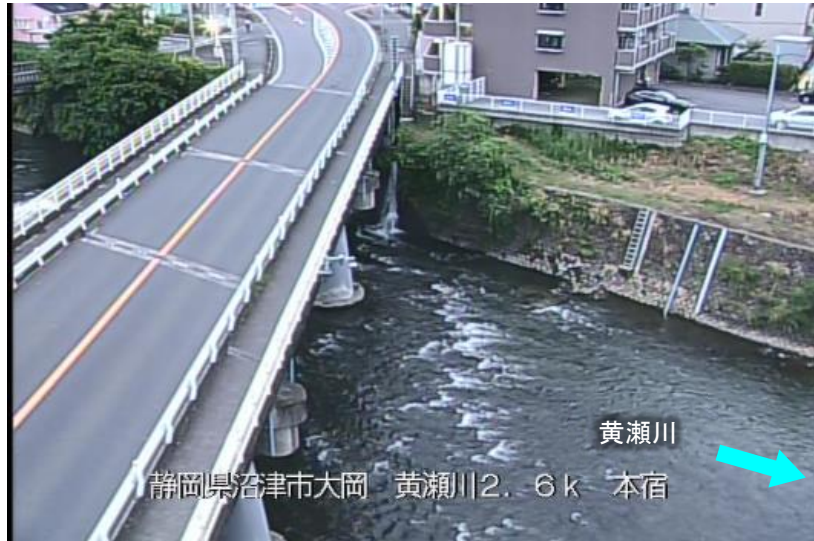
○黄瀬川^{ほんじゆく}本宿(2.6kp)

平常時の状況

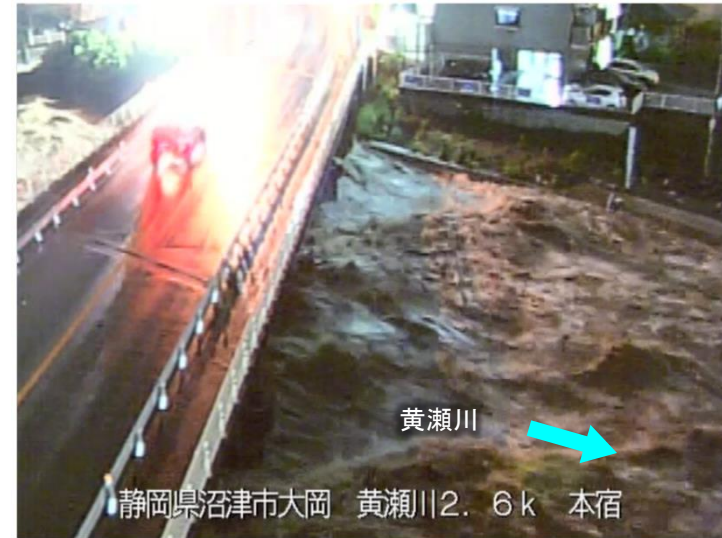
出水状況(6/2 21:50)

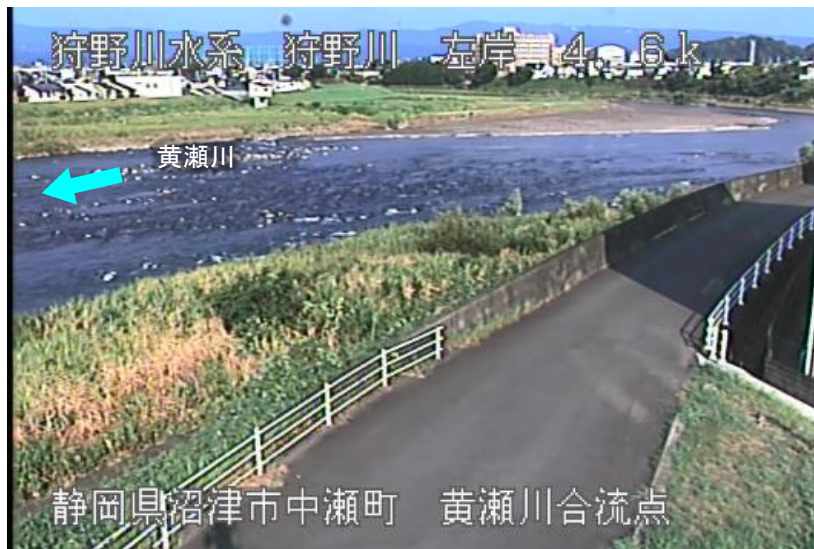
○黄瀬川 本川合流点付近

平常時の状況

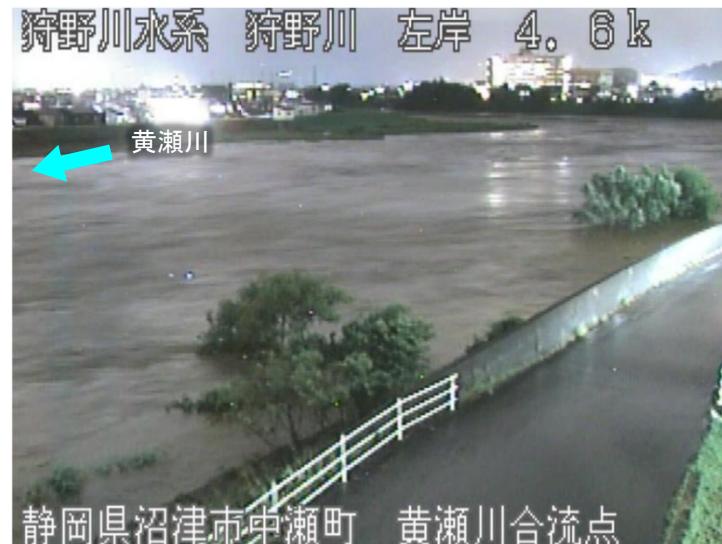
出水状況(6/2 21:50)

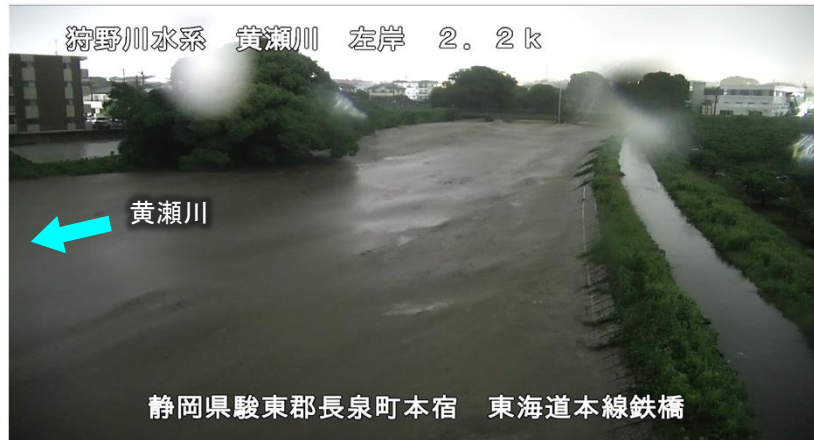
○黄瀬川本宿(2.2kp)

出水状況(6/2 21:50)

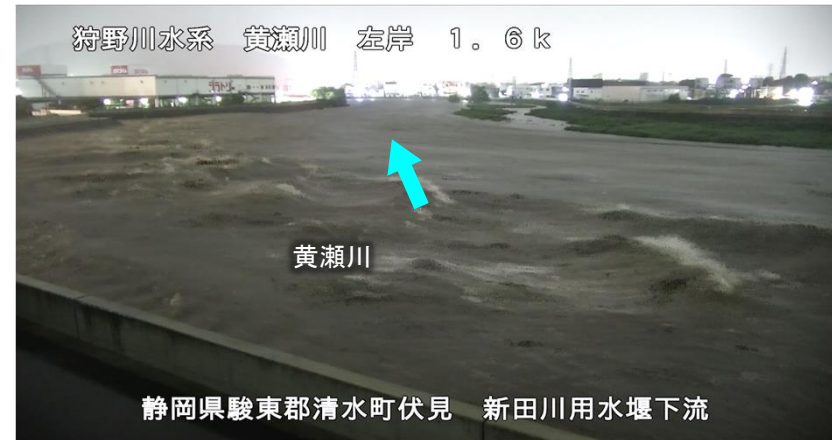
○黄瀬川新田堰下流(1.6kp)

出水状況(6/2 21:50)

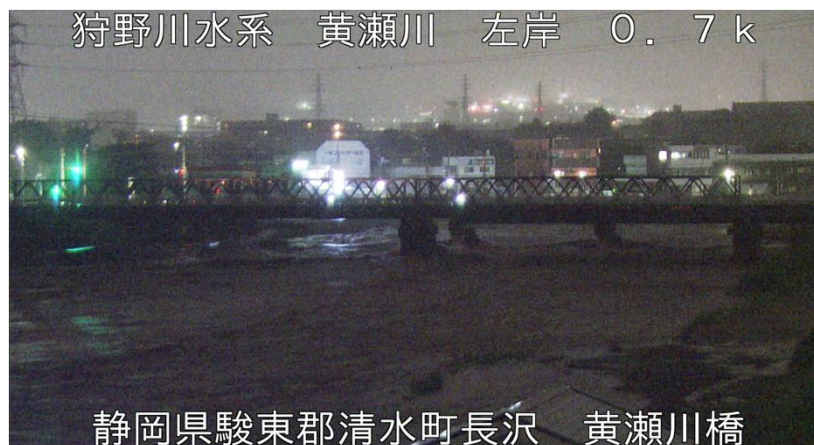
○黄瀬川長沢(0.7kp)

出水状況(6/2 21:50)

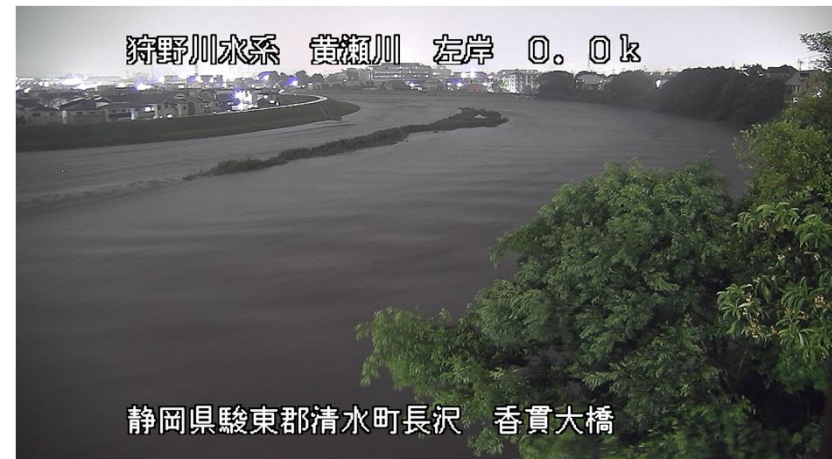
○黄瀬川長沢(0.0kp)

出水状況(6/2 21:50)

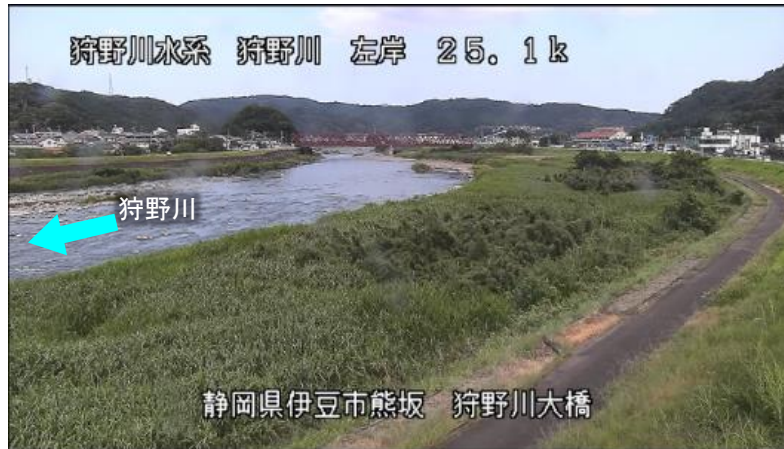
○狩野川大橋

平常時の状況

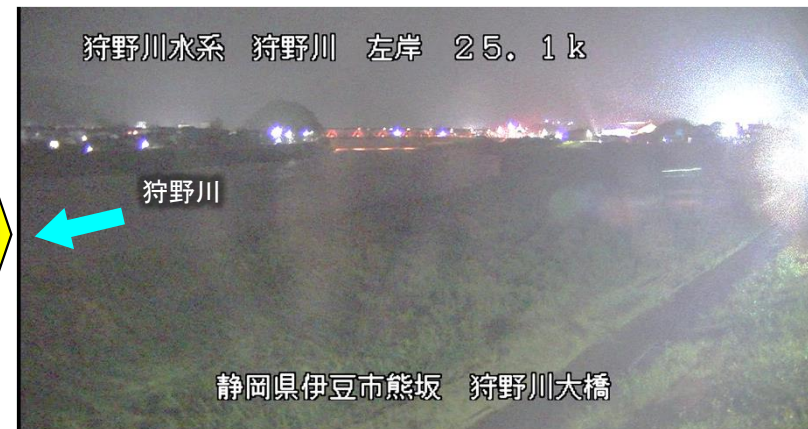
出水状況(6/2 21:50)

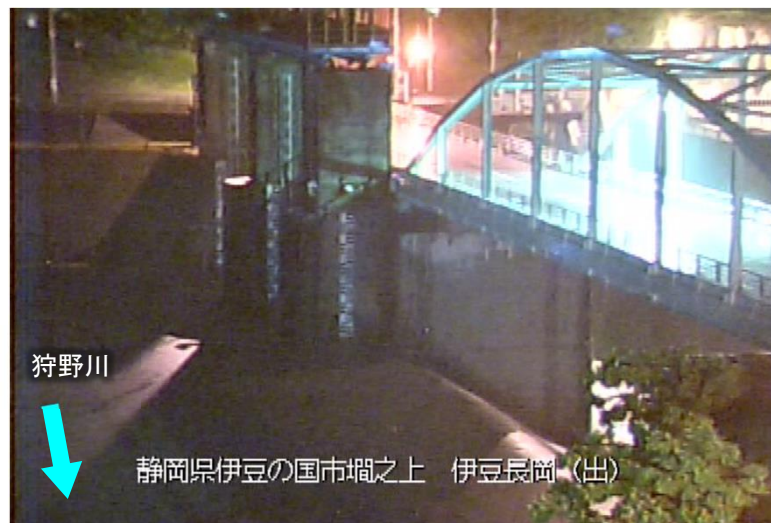
○狩野川放水路

出水状況(6/2 21:50)

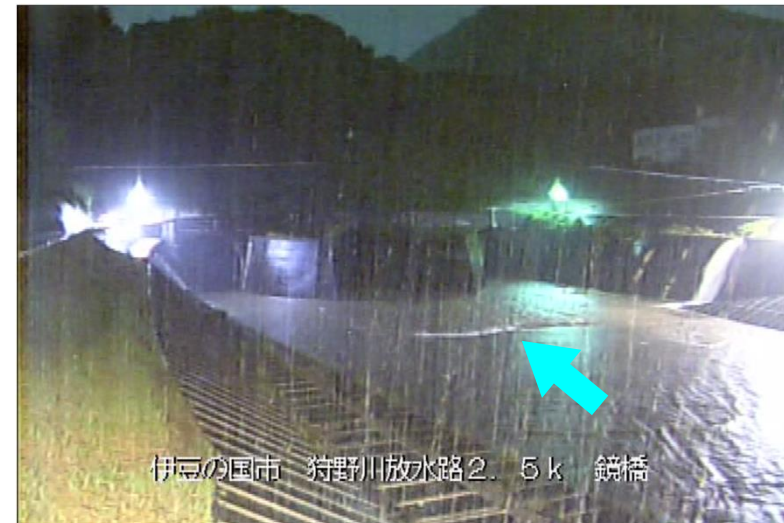
○長岡トンネル入口

出水状況(6/2 21:50)

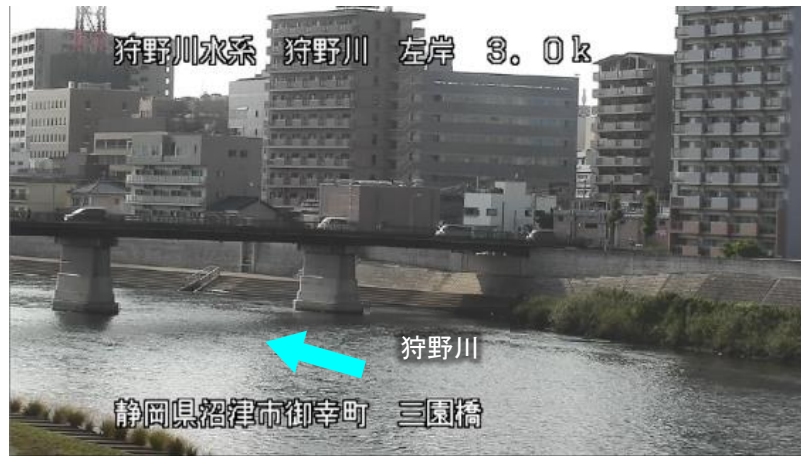
○三園付近

平常時の状況

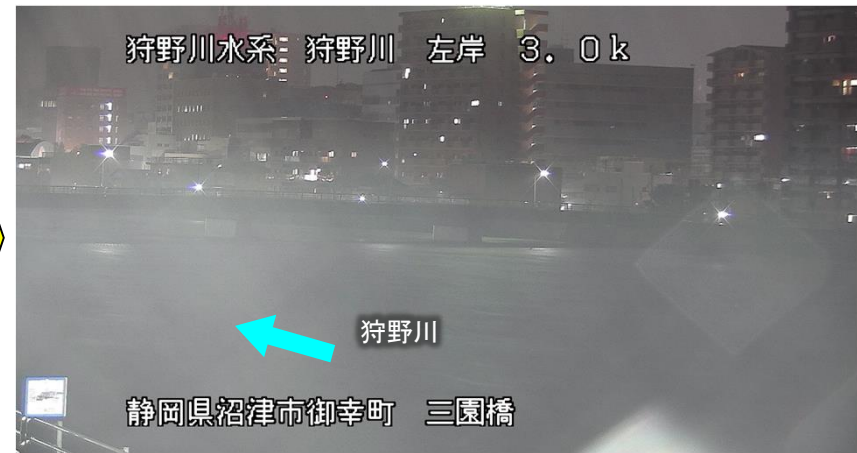
出水状況(6/2 21:50)

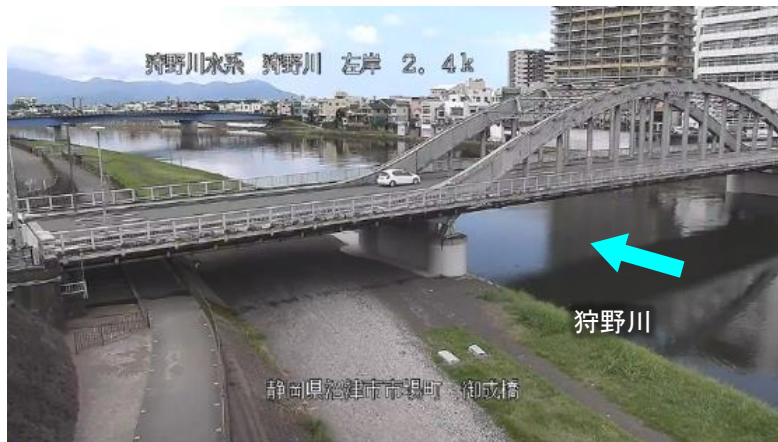
○御成橋

平常時の状況

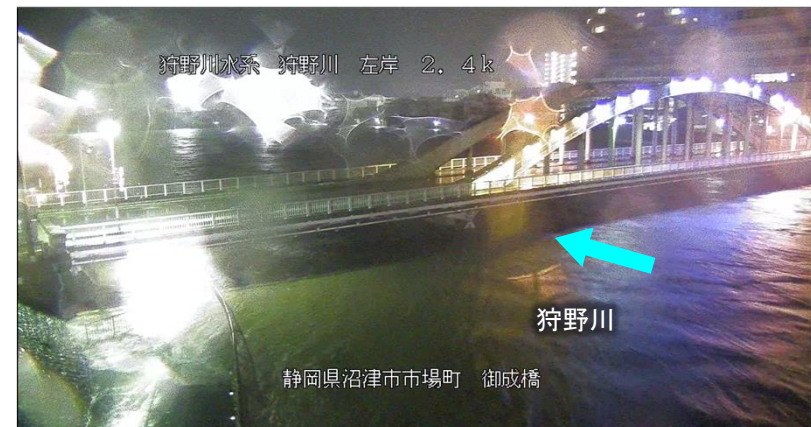
出水状況(6/2 21:50)

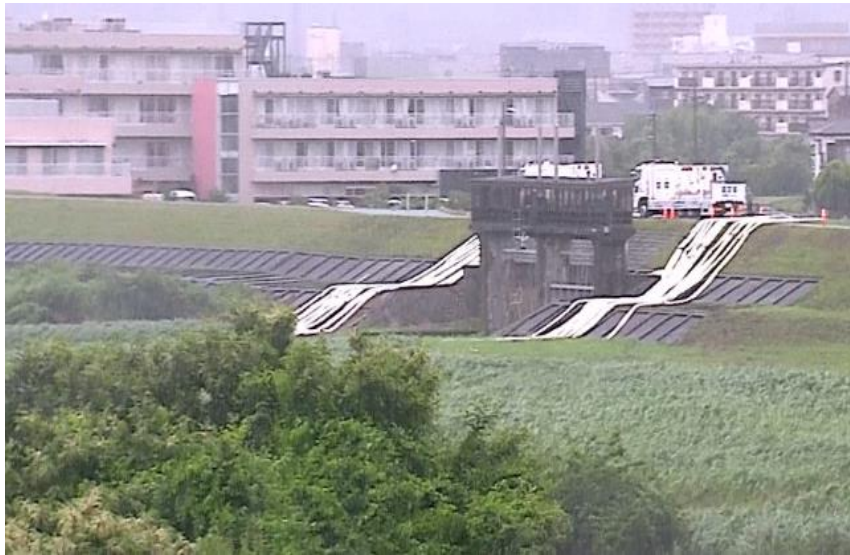
○長伏樋管排水ポンプ車活動状況

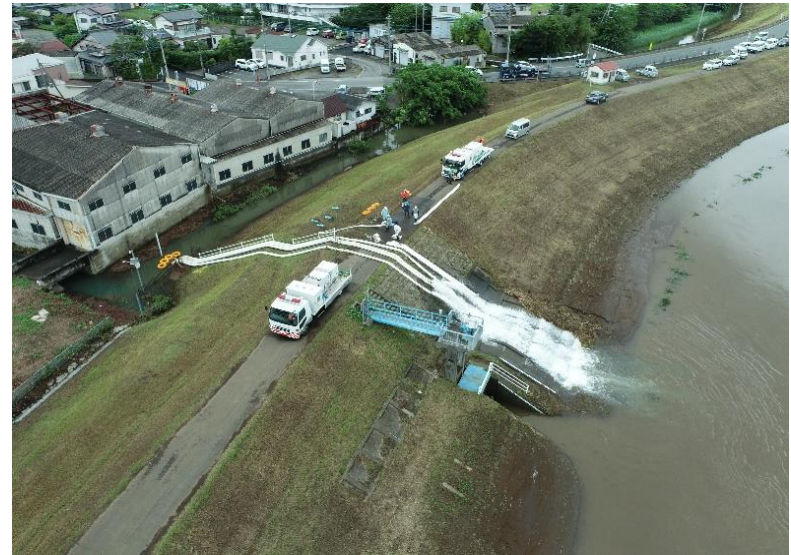
○中郷第一樋管排水ポンプ車活動状況

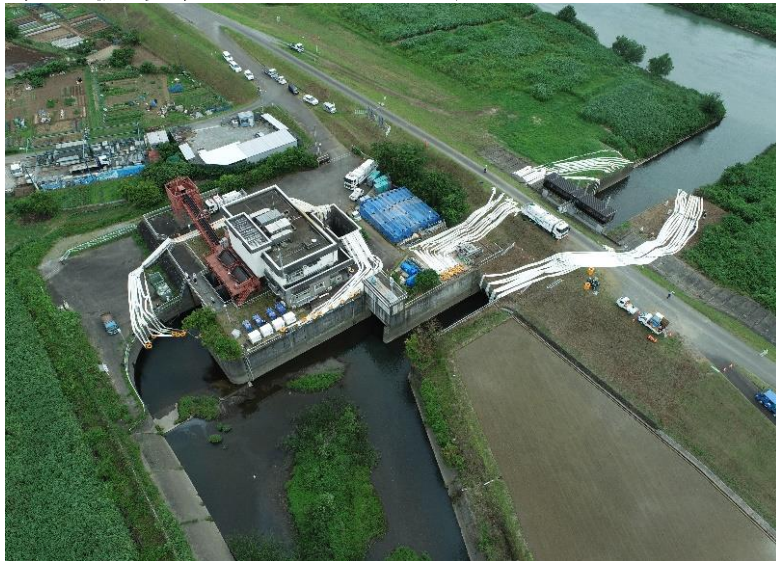
○境川排水機場排水ポンプ車活動状況

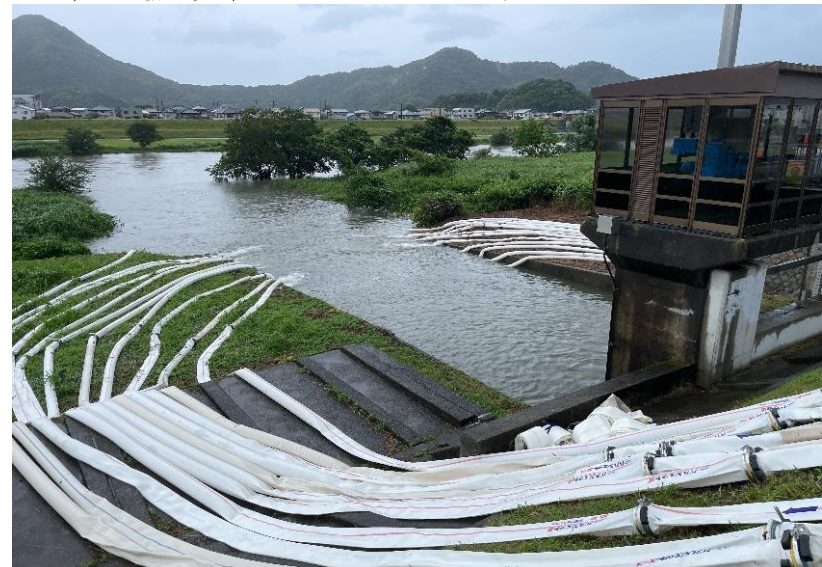
○境川排水機場排水ポンプ車活動状況2

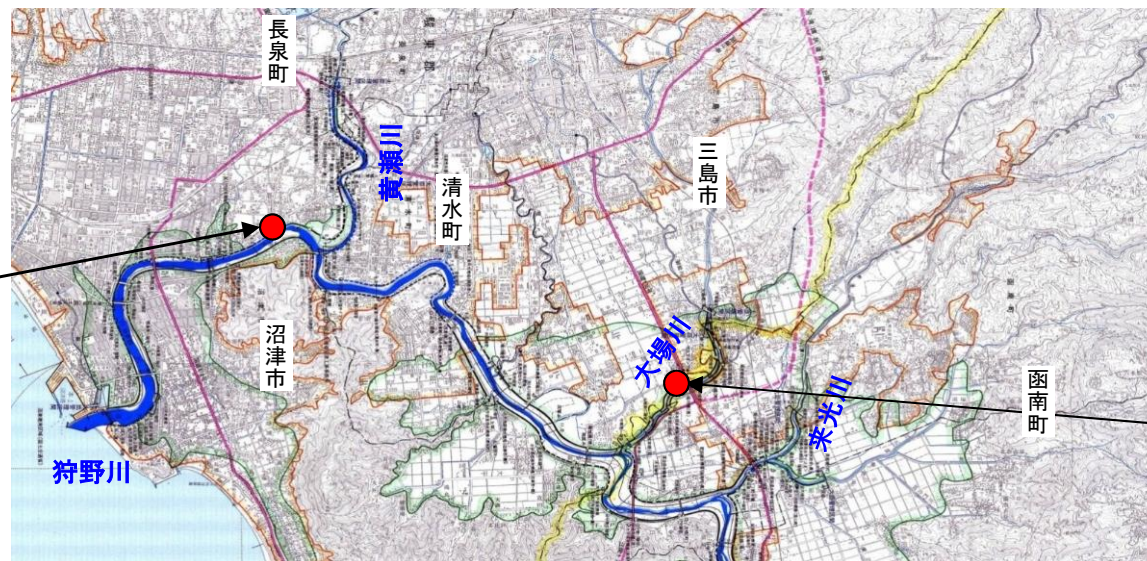
沼津市大岡地区
排水ポンプ車、
照明車派遣

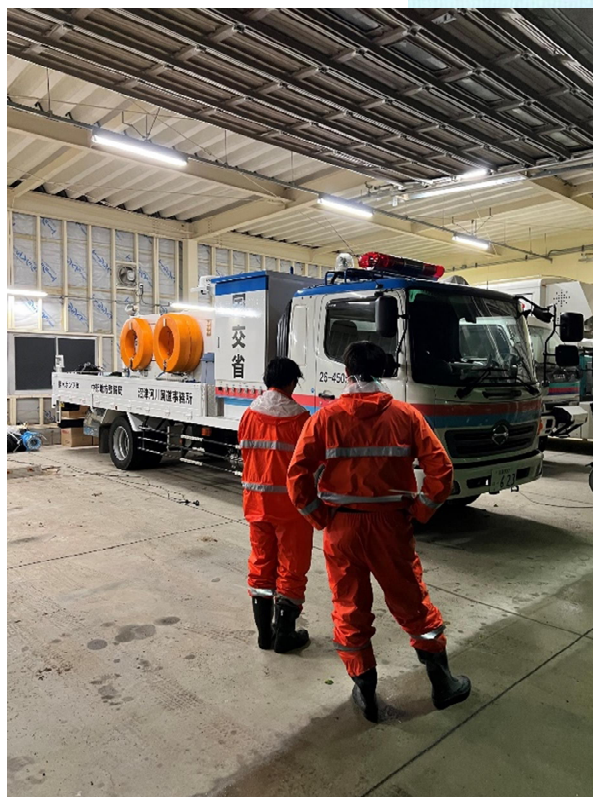
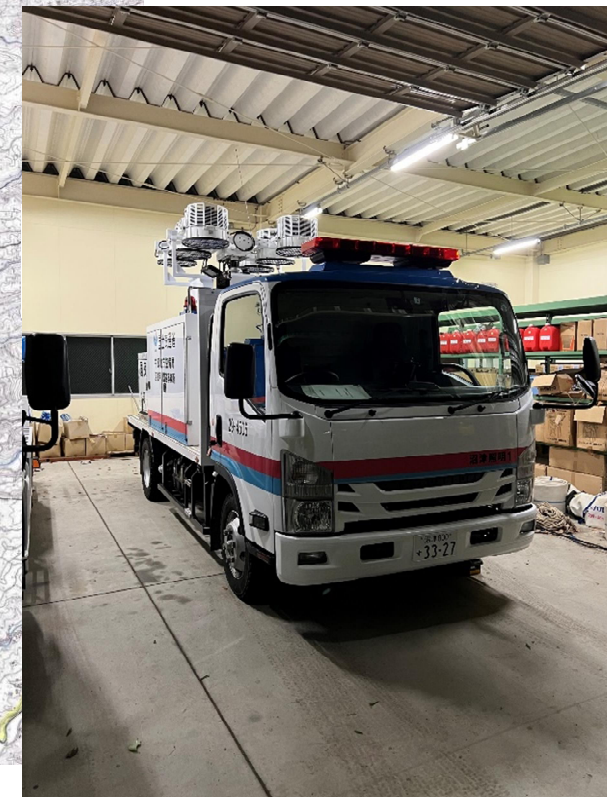
三島市安久地区
排水ポンプ車派遣
