# 令和7年9月11日 前線に伴う狩野川水系の出水状況(第1報)

令和7年9月19日

中部地方整備局 沼津河川国道事務所

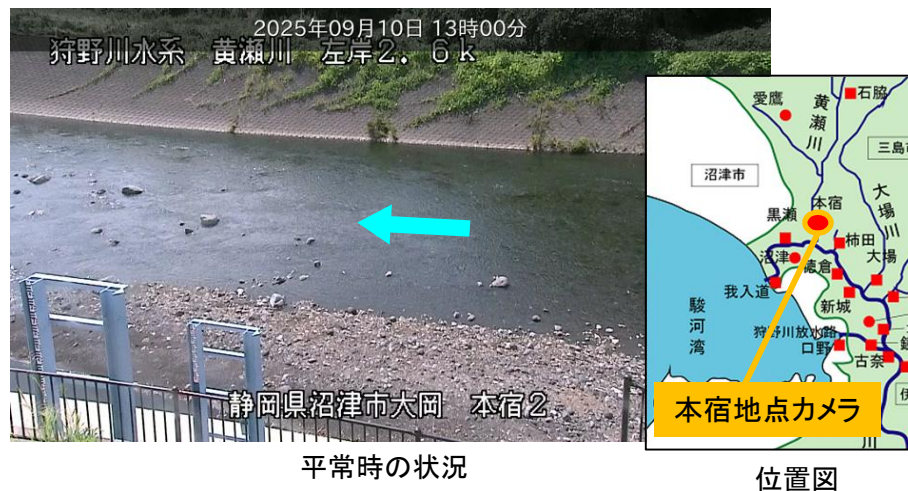
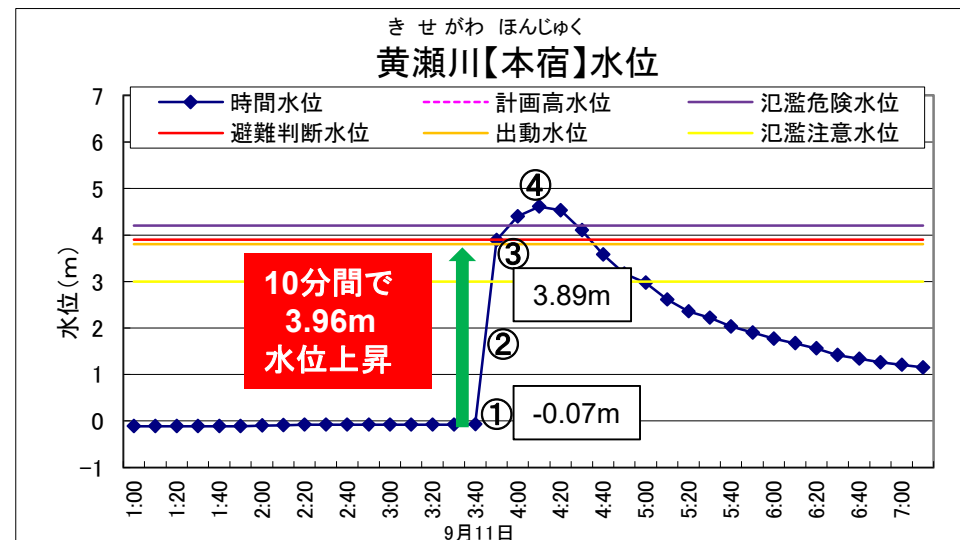
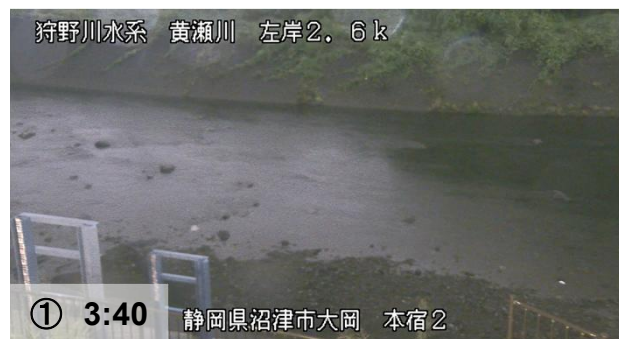
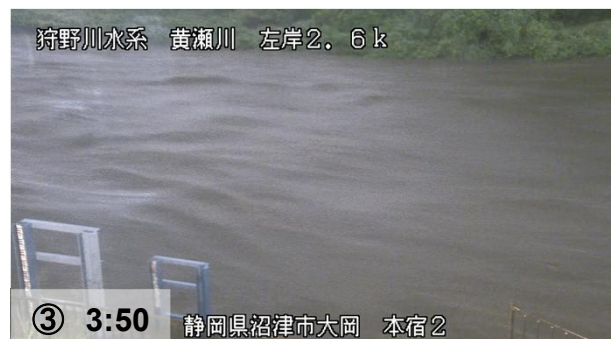
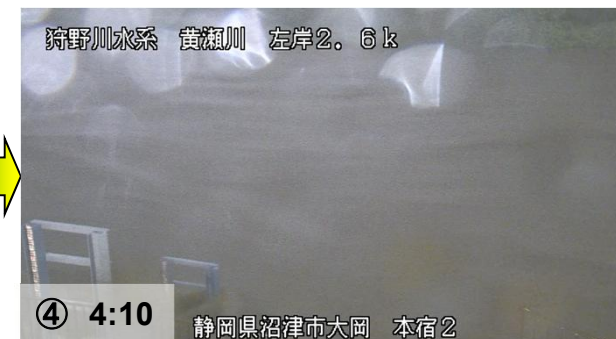
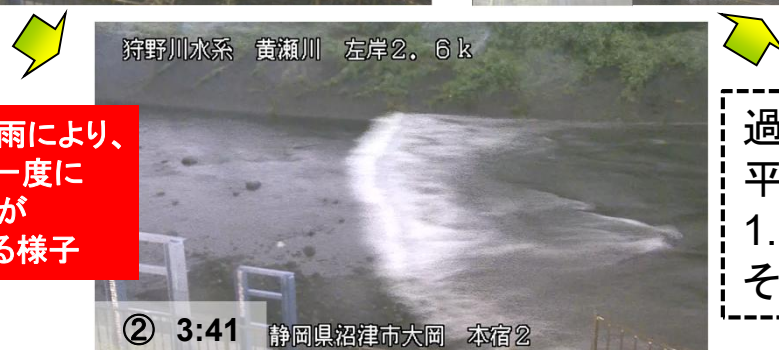
きせがわ ほんじゆく  
○黄瀬川(本宿)

短時間豪雨により、  
上流から一度に  
大量の水が  
押し寄せる様子

過去の黄瀬川では、平成20年7月に10分で2.71m、  
平成26年9月に10分で1.75m、令和6年11月に10分で  
1.73mの水位上昇を記録していますが、今回出水は  
それらを大幅に上回る記録でした。

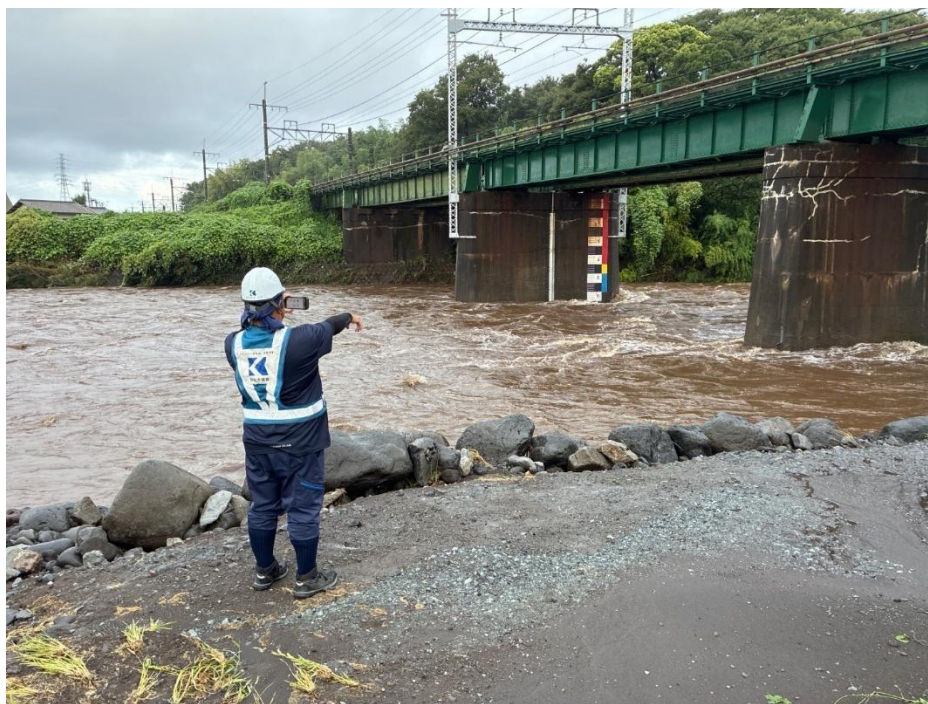
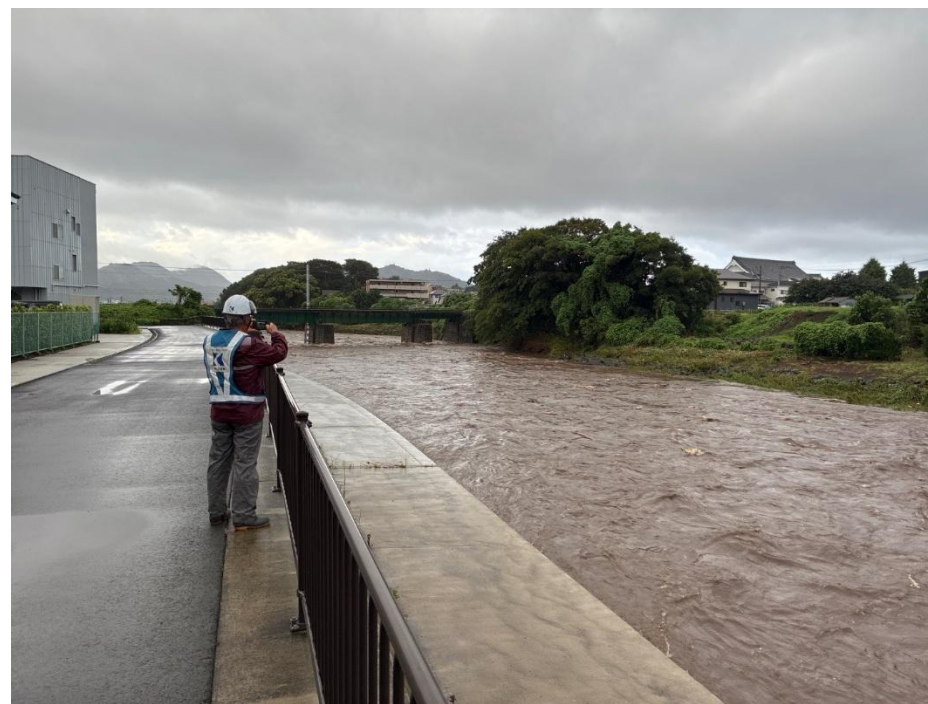
- 今回の出水にあたり、河川管理者・維持業者等の関係機関が連携し、河川巡視、施設点検等を実施しました。
- 点検の結果、河川管理施設に被害は生じていませんでした。
