# 令和7年9月11日 前線に伴う狩野川水系の出水状況(第2報)

令和7年9月30日

中部地方整備局 沼津河川国道事務所

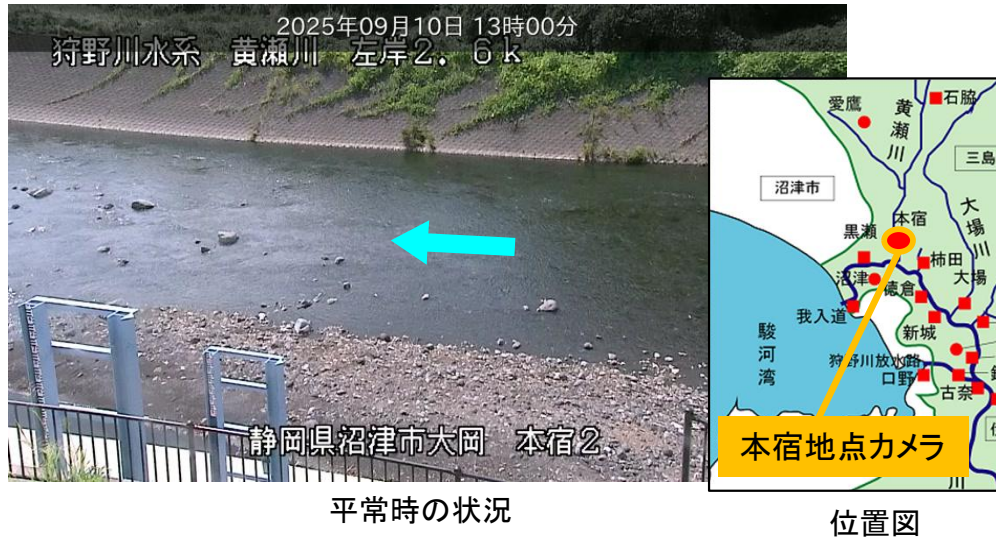
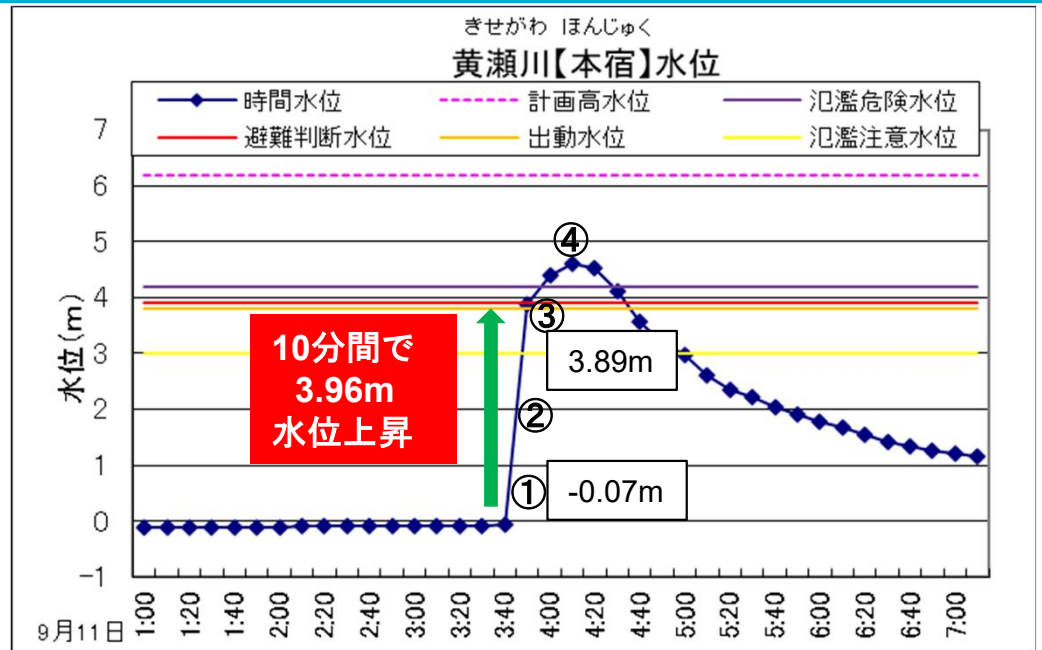
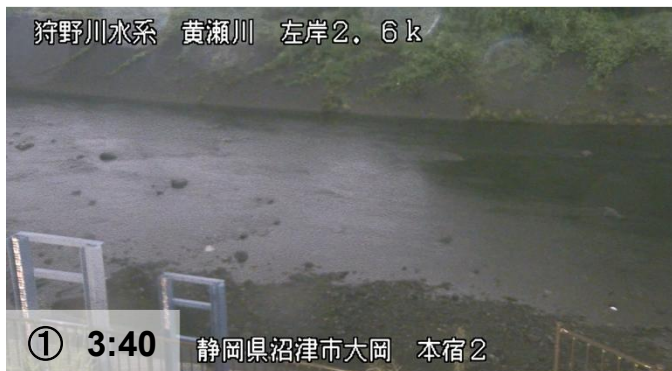
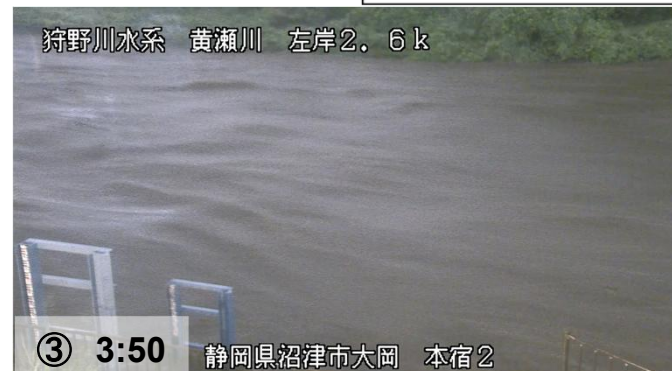
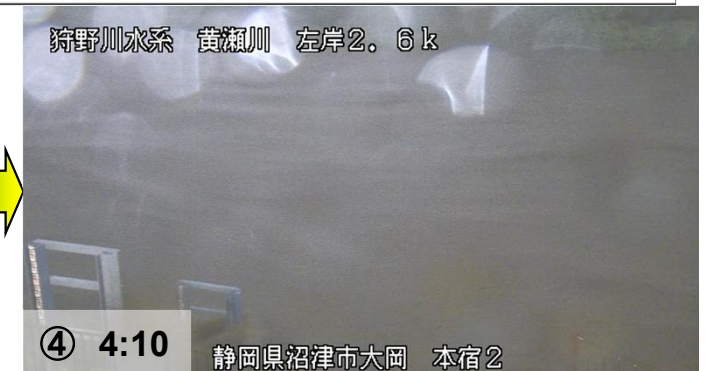
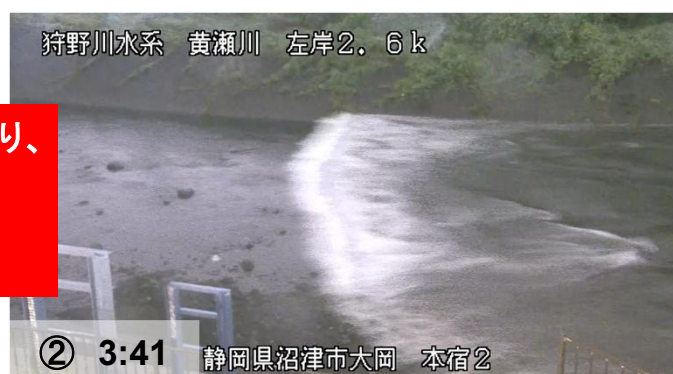
## きさがわ ほんじゆく ○黄瀬川(本宿)

短時間豪雨により、  
上流から一度に  
大量の水が  
押し寄せる様子

過去の黄瀬川では、平成20年7月に10分で2.71m、平成26年9月に10分で1.75m、令和6年11月に10分で1.73mの水位上昇を記録していますが、今回出水はそれらを大幅に上回る記録でした。

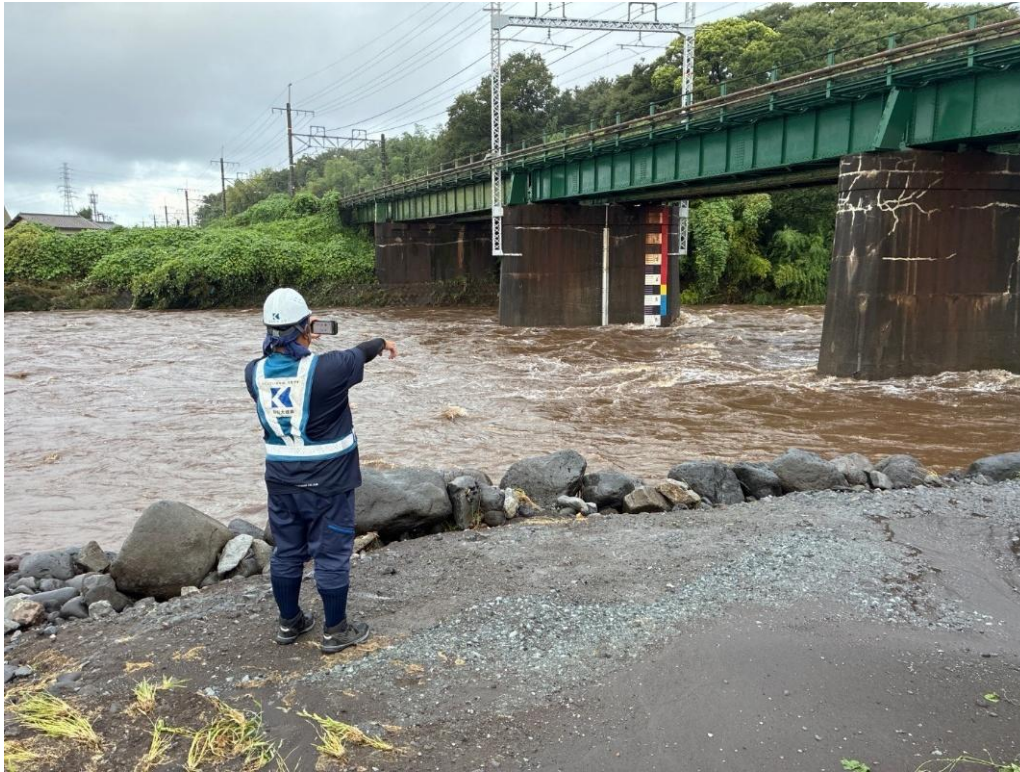
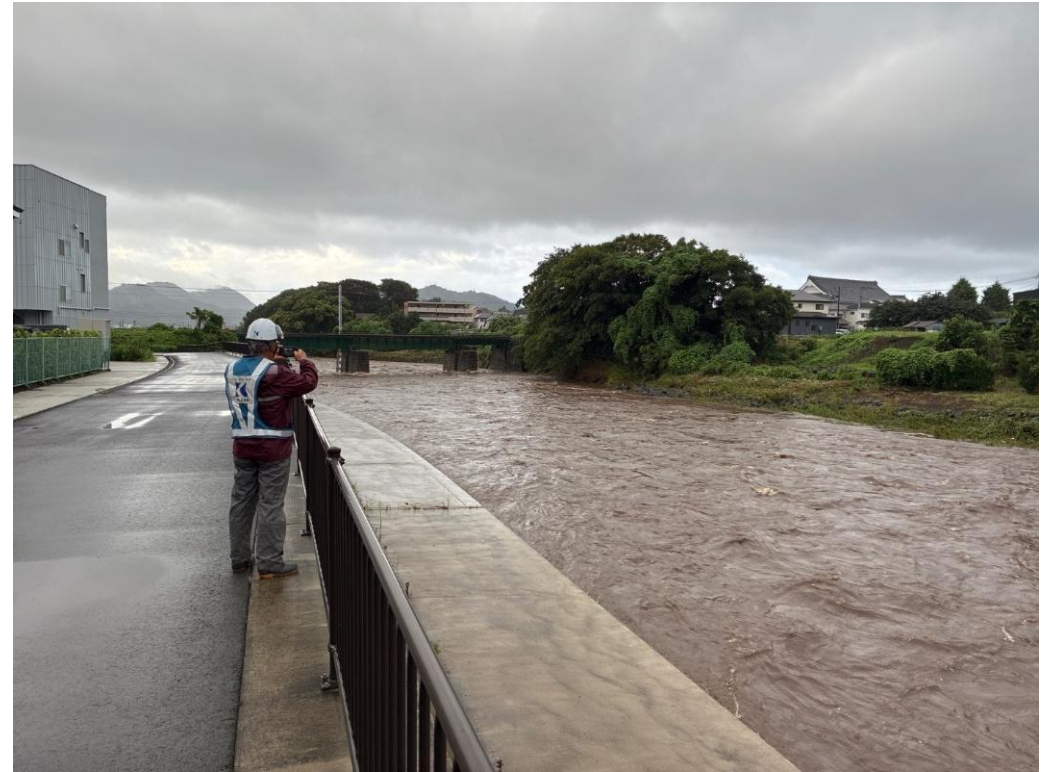
- 今回の出水にあたり、河川管理者・維持業者等の関係機関が連携し、河川巡視、施設点検等を実施しました。
- 点検の結果、河川管理施設に被害は生じていませんでした。
