御嶽山噴火における汚濁防止フェンスの効果

[ダム放流に伴う下流への影響軽減対策]

ダム放流に伴う下流への影響軽減対策

汚濁防止フェンスによる白濁物質（高濁度水）流出抑制対策

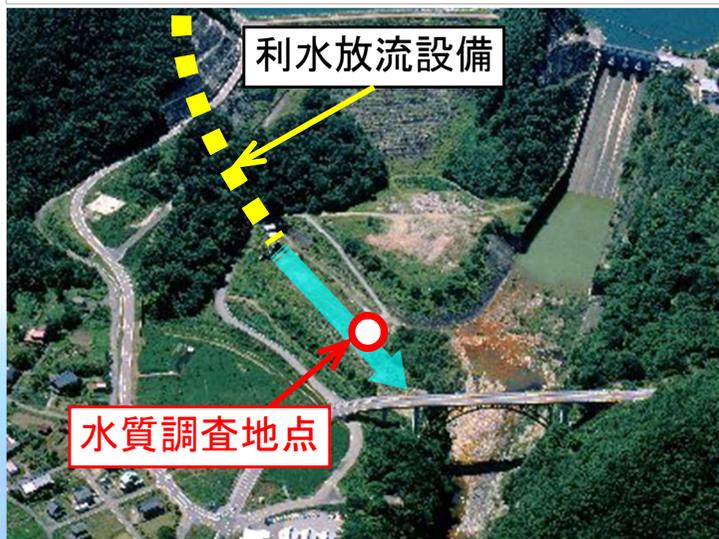
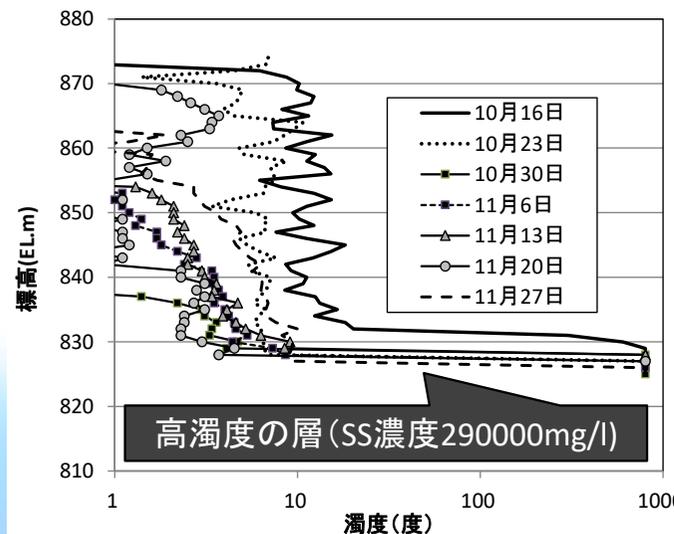
試験放流を実施したところ、2日目までの放流開始時の濁度は一時的に予測以上に上昇したが、その後はほぼ予測どおりに低下しており、予測モデルの精度を確認できた。

これにより、汚濁防止フェンスによる下流河川への影響を軽減する効果があったと考えられる。

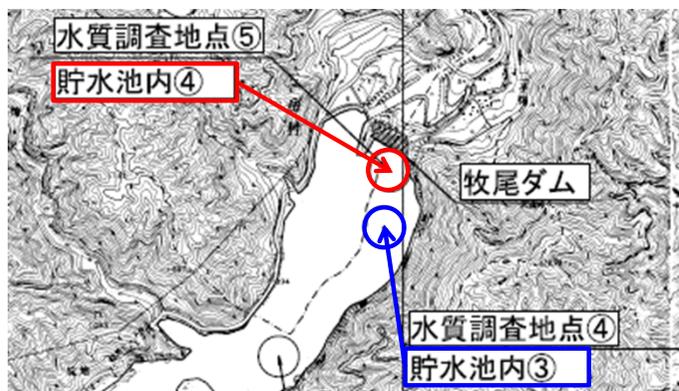
噴火後における高濁度水の厚さを汚濁防止フェンス上流の貯水池内③地点及び下流の貯水池内④地点で測定したところ、両地点ともに年平均で1年目が約60cm、6年目は5cm程度と、時間と共に激減しており、汚濁防止フェンスの上流で大きな差はなかった。

このことから、現在では高濁度水が下流河川へ与える影響はほぼなくなったものと考えられる。

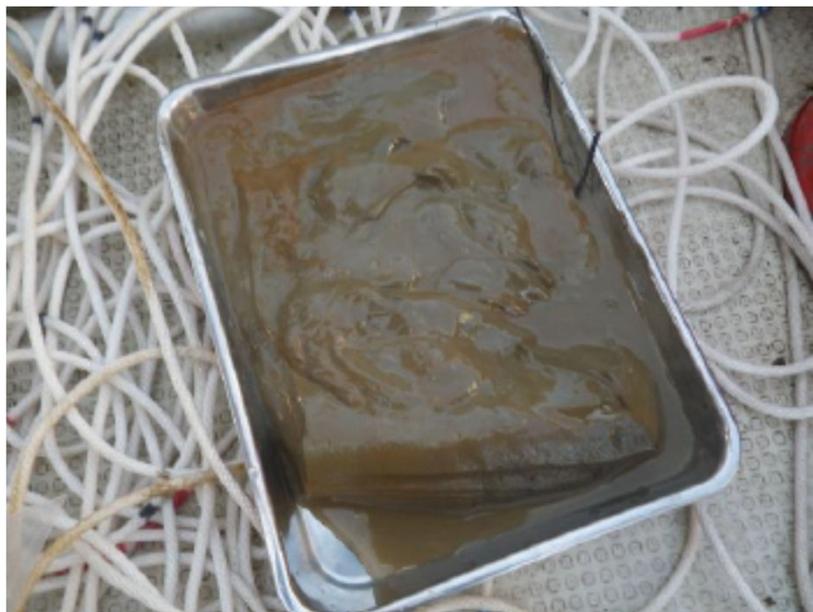
湖底の堆積土砂（フェンス上流側）

汚濁防止フェンスの上流側と下流側において、湖底の堆積土砂の状態を確認したところ、上流側、下流側とも堆積土砂の状態に差はなく、粘土及びシルト類が堆積し、その上に浮泥が薄く堆積している。

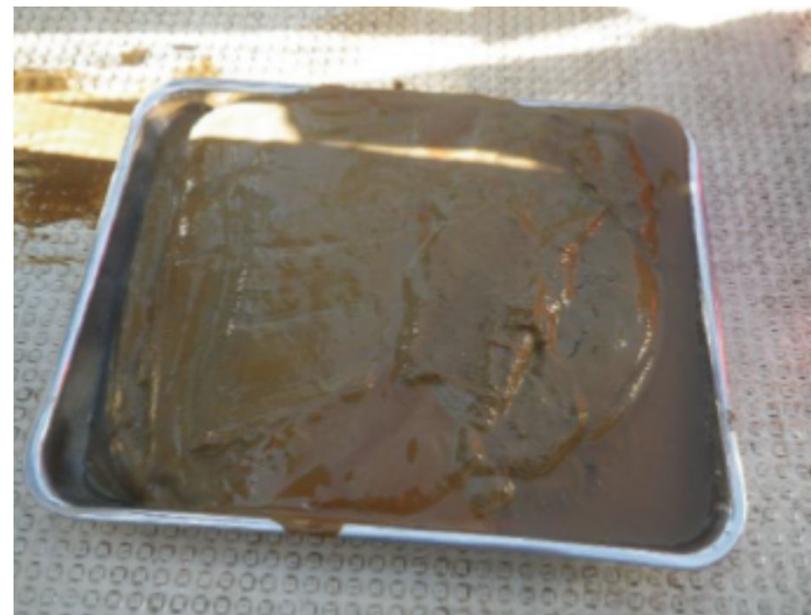
湖底の堆積土砂（フェンス下流側）

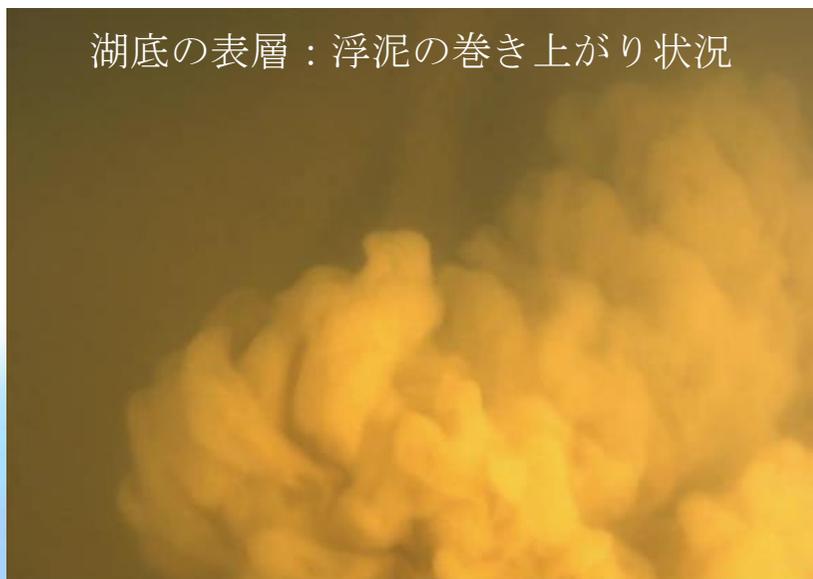
湖底の表層：浮泥の巻き上がり状況
