川の通信簿

箇所名：長良川 桜並木

木曾川と長良川に挟まれた自然豊かな背割堤桜並木

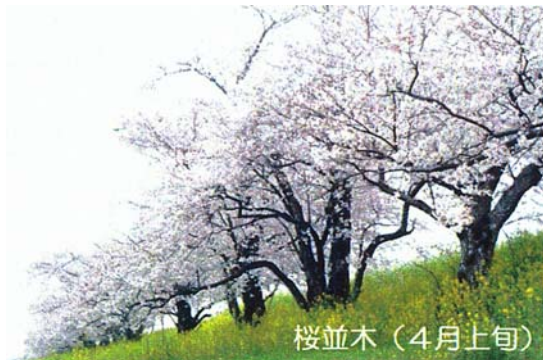
桜並木（4月上旬）
