中部地方整備局管内の工事事故発生状況について

令和3年11月

中部地方整備局 企画部 技術管理課

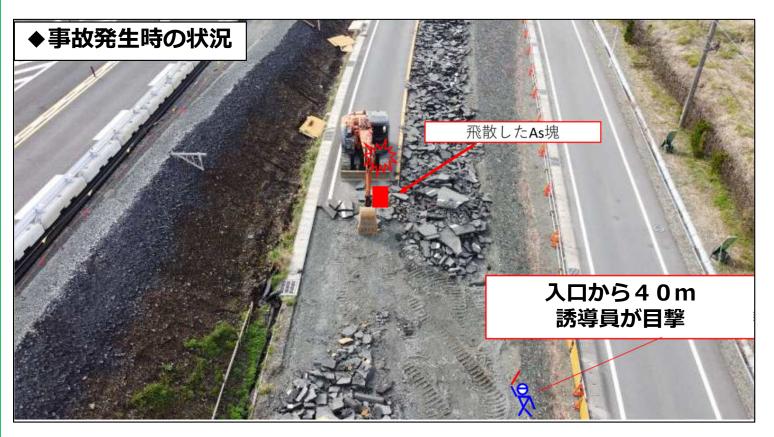
【事故の概要】 既設舗装版撤去作業中、バックホウにて舗装版を剥いだ後、集積する際にAs塊が既設舗装版とかみ合ったが、オペレー

ターは気づかずバケットを返し、その力でAs塊が跳ね飛んで被災者の左足に接触をした。

- ・バックホウ掘削による舗装版取り壊しについて、作業手順を明確にしていなかった。
- ・作業の際、オペレーターに油断があった。

バケットと排土板を使用し、既設舗装版取り 壊しながらバックホウ にて集積作業

既設舗装版とAs塊がか み合い負荷がかかって いる状態

負荷が外れ、As塊が運 転席に跳ね飛んだ

- ・現場着手前に現場条件にあった作業手順書を作成し、元請けと下請で検討し、内容について周知徹底する。
- ・バックホウのアームを運転席から離しすぎないようAs塊がバケットに収まるサイズに小割するよう作業手順書に記載。
- ・作業毎、安全訓練毎に危険ポイントや事故事例を作業員が見やすい箇所に掲示し、安全の見える化を図る。

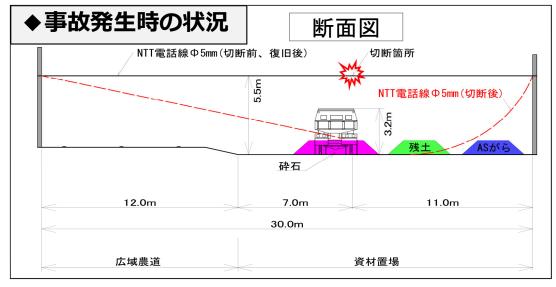
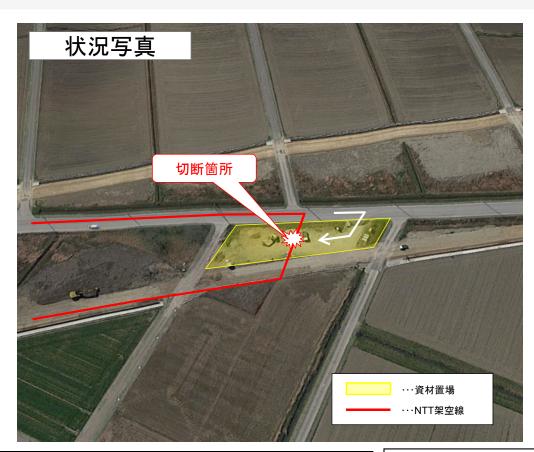
再現図

【事故の概要】 横断管渠の布設作業を実施しており、その埋戻しに使用する砕石については別の場所にある資材置場に一時仮置を行っていた。 資材置場でダンプトラックの荷下ろし中、荷台に残った砕石を下ろしきるために、荷台を上げたまま前方へ1m程度移動した際に ダンプトラックの荷台が架空線に接触し切断した。

- ・点在する工区の作業において、元請は、現場の作業内容と工程について、見合う人員を確保せず誘導員を専任で配置して いなかった。
- ・資材置場上空には、架空線が存在したが、資機材搬入は一時的かつ短期間で回数と量も少なかったことから、現場作業に 影響するとは考えず、事前の架空線チェック、のぼり旗やリボンテープ等の注意喚起及び防護を行っていなかった。

・NTT架空線 の切断

- ・元請はダンプトラック運転手に現場の安全ルールと危険箇所マップを書面にて配布し、遵守するよう周知徹底する。
- ・元請の架空線等上空施設責任者は点在する工区を漏れなくチェックし、元請の各現場責任者が作業員及び運転手が 目視により認識できるよう、のぼり旗やリボンテープを設置し、必要に応じて架空線の防護等の措置を行う。

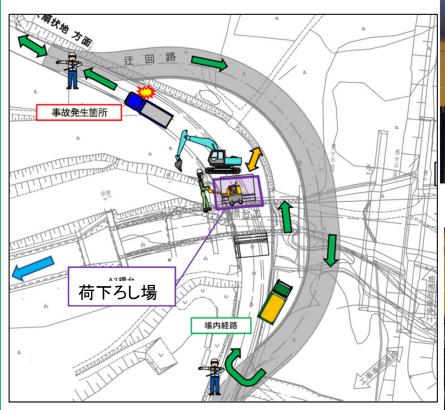
◆事故発生時の状況

【事故の概要】ダンプトラックによる土砂搬出作業を完了し、運転手が運転席背面に貼ってあるステッカーを剥がすため、荷台に上がろ うとした際に荷台から転落し、運転手が被災した。

- ・荷台に上がる際、保護帽(ヘルメット)を着用せず、運転席のステップからグリップ(昇降設備)に乗り移ろうとした。
- ・グリップをつかみ損ねたことと、ステップで足が滑ってしまった。(3点支持ができていなかった)

転落

- ・両側座骨骨折
- ・右仙骨骨折
- ·右肩峰剥離骨折
- · 右肋骨骨折

- ・荷下ろし完了で作業完了と思っている運転手が多いので、片付け作業においても現場内では保護帽を着用する。
- ・荷台に上がる際は、運転席から一度地面に降り、その後、昇降設備を使用し上る。(3点支持遵守)
- ・運転手は血流の循環低下が起こりやすいため、運転以外の動作を行う場合は、地上で軽くストレッチを行う。

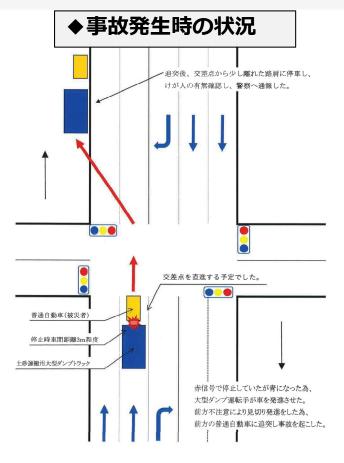
事故状況写真

【事故の概要】現場から河道掘削した土砂を大型ダンプトラックで土砂仮置場に運搬を行っていた。大型ダンプトラックは、土砂運搬経路である信号機のある交差点にて赤信号にて信号待ち後、青信号になり発進したところ、前方車両の普通自動車後方に追突した。

【事故原因】・ダンプトラック運転手が、前方の安全確認を怠ったことによる前方不注意。

・一般車に乗っていた方 首、肩に軽度の痛み (全治2週間)

- ・毎朝礼時に全員で指差呼称をおこない意識を徹底する。
- ・交差点等、停車時の前方車間距離は3~4mとする。
- ・運転時に疲れを溜めないよう最低2往復に1度は車外に出て、適度な休憩をとり、気分転換を図り、 安全意識の低下を防ぐことを徹底する。
- ・運転手の声を反映した「ハザードマップ」を随時更新する。

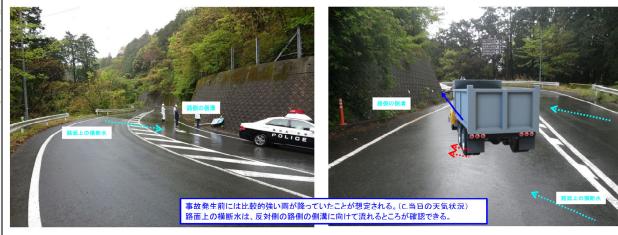
事故状況写真

【事故の概要】やや強めの降雨時で、建設発生土受入地から現場へ戻る途中であったダンプトラック(※事故当時者)が、指定された運行経路上の道路を走行中にトンネルを過ぎた、下り勾配のゆるやかなS字カーブ区間の路面上の横断水で後輪がスリップし、路側の道路標識(規制標識)に接触。

【事故原因】・運転手の「降雨による路面状況の変化に対する認識」が不十分であった。

・道路標識損傷 交通への影響なし

- ・下り勾配のS字区間を危険箇所に追加し、交通安全情報マップに反映し再教育を行う。
- ・下り勾配のS字区間を走行する時には、進入前に速度を落とすこと、スリップ発生の危険箇所として走行に注意することの指導を行う。
- ・運行するダンプトラックにドライブレコーダーを取り付け、運転手の安全意識向上を図る。
- ・元請が、降雨時に1回/日ダンプトラック運行経路の安全巡視を行う。

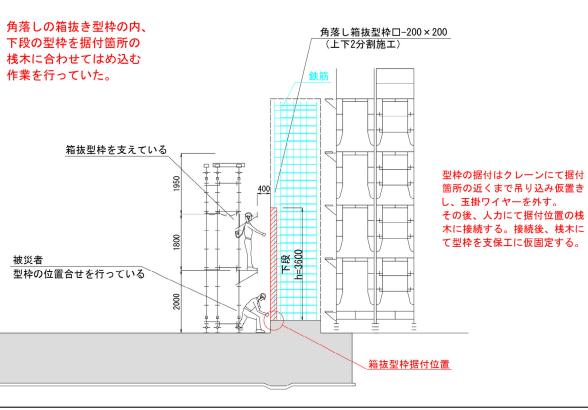
事故発生時 作業状況

【事故の概要】 樋門管体川裏側の右岸側外壁の角落し型枠を設置する作業中、作業員が上下に分かれて2名で型枠を立て込む作業をしてお り、底版からの立上がり部の桟木にはめ込む際、一旦桟木に預けて位置合わせをしようとした。その際、抵抗なく落下する ように型枠が下がったため、とっさに型枠と型枠の間に手を入れて、薬指と小指を挟まれ被災した。

- 【事故原因】・手を反射的に入れてしまった。 ・型枠は通常、抵抗を受けるところ、予想に反して落下した。

- ・相互の合図、掛け声が不足していた。・・型枠を支える人数が不足していた。・・型枠落下時の安全対策がなかった。

· 右手環指、小指挫滅創 (骨に異常なし、軽作業 の勤務可)

- ・型枠の下に手を入れない。
- ・声掛け合図を密に実施する。
- ・桟木で持ち手を取り付ける。

- ・型枠保持者2名及び位置合わせの3名配置とする。
- ・落下対策としてスペーサー(桟木等)により安全対策する。
- ・型枠をワイヤーで吊った状態を保持する。

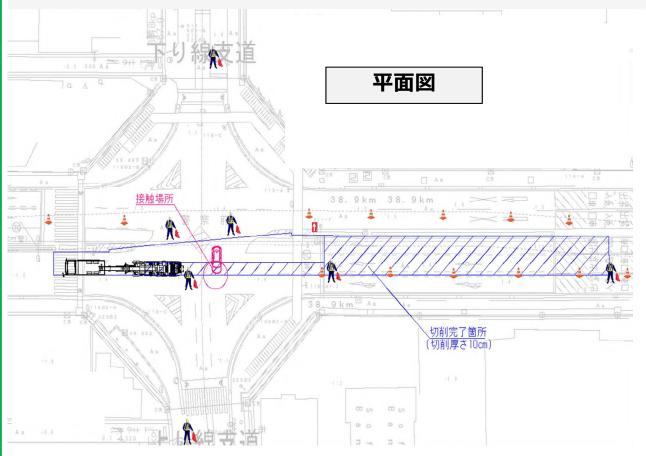
◆被害者車両の写真

【事故の概要】交差点改良のため上り追い越し車線側交差点部を、本線を1/2車線規制、交差道路側を片側交互規制による切削作業を行っていた。交差道路側の一般車両を通行させる際、切削部分(深さ約10cm)に段差解消パネルを設置。交通誘導員により徐行を促し通行していたが、被災車両の進入速度が速く、切削の段差部分にバンパーが接触し破損した。

【事故原因】・進入車両の速度を十分落とす事ができずに現場に進入させたことが原因。

縦断継ぎ目処理部は5cmの段差パネルの設置施工継ぎ目箇所は10cmの段差パネルの設置

・乗用車フロントバン パー損傷(1台)

- ・工事現場へ進入する一般車両への注意喚起の強化として、LED看板を設置し、より視認性を高めるとともに、 停車中の運転手に説明し最徐行又は迂回をお願いする。
- ・万が一速度を落とさずに進入した場合の対策として、切削初期の通行養生として、段差解消パネルの代わりに 養生用のマットにより段差を無くす。

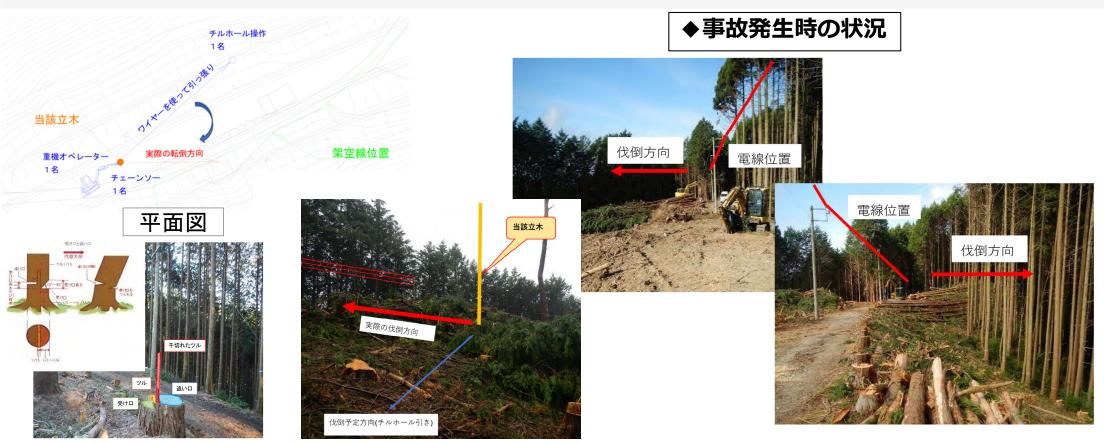
【事故の概要】 道路建設工事の準備工として、電柱近隣の樹木を伐採中、樹木の偏心状況から切口に偏心作用が発生し、架空線方向に伐 倒されてしまい架空線を切断した。

- ・架空線に対して、直角方向への伐採作業が、作業ヤードの関係から設定できていなかった。
- ・受け口と追い口の間に設けるツルの施工が、幹の直径1/10程度になっておらず、ツルが残り過ぎたことにより、ツルの追 い切りが必要になった。

- ・架空線(電線)切断による停電
- 1件(別荘的利用物件、当時無人)、復旧 まで約7時間
- 4件(復旧のための一時的停電)、復旧ま で約0.5時間

・作業ヤードの関係で直角方向への伐倒が困難な場合、滑車等を利用してワイヤー位置が電線に 対して垂直方向になるべく近くなるよう伐倒方向を設定する。架空線との近接樹木(元請業者 にて選定後、印をつける)の伐倒方向は、作業員の独断とならないよう元請を含めて方向確認 を行う。

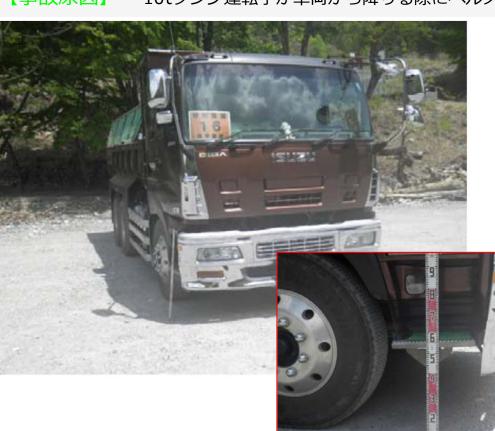
状況写真

【事故の概要】10tダンプトラック運転手は、朝礼が終わり10tダンプトラックに乗ったが、トイレの為、後ろ向きで降車する際に、最下 段のステップを踏み外し、転倒した。その際に地面に頭部を打ち、右側頭部に割創を負った。。

【事故原因】 ・10tダンプ運転手が車両から降りる際にヘルメットの顎紐を留めることを失念し、ステップから足を踏み外したため。

• 頭部打撲、頭部割創

- ・運転席から現場に出る時は必ずヘルメットをかぶり、顎紐を確実に留める
- ・運転席から降りる際は、3点支持で足元を確認しながら降りる
- ・車両から降りる際には、周囲の安全確認をすることを最徹底
- ・服装は他の物に引っかかる事のないよう、はだけないようきちんとすることを最徹底
- ・上記のことについて、お互いに注意し合って、安全意識の向上を図る

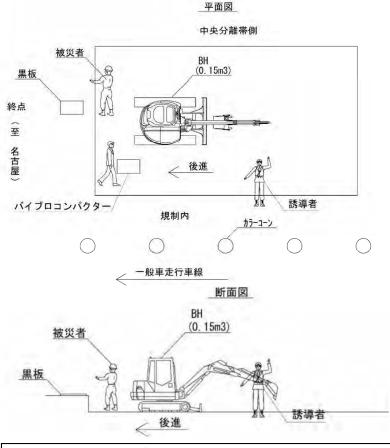
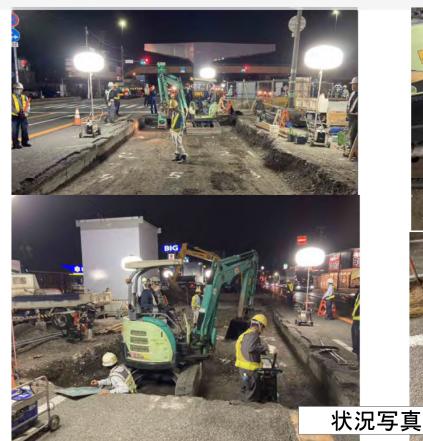
【事故の概要】本線舗装復旧作業を実施中、ミニバックホウ(以下、重機)のエンジンを停止し、全作業員が施工箇所内に入り、路床高 の計測作業を実施していた間、監理技術者は既設舗装厚を確認していた。重機運転者が路床高調整を行う為、作業を再開 したところ、重機が監理技術者と接触し左足首を負傷させた。

- ・重機運転者が、進行方向の安全確認を行わず移動した。 ・重機運転者と誘導者が進行方向の意思疎通不足。
- ・重機が停止していたため重機運転手に合図を行わず、重機旋回範囲内に立ち入った。

・左足関節脱臼骨折

- ・重機運転者は運転席に乗込む前に重機の周囲を確認し、確認したことを誘導者に合図を送り伝える。誘導者は 重機の進行方向にて安全を確認し、誘導合図を出す。
- ・重機運転者と誘導者は作業手順を確認後、重機運転者から進行方向を指差し、誘導者に伝える。
- ・作業員(重機運転者含む)は、事前に作業を実施している者に声かけを行い、作業を開始する。

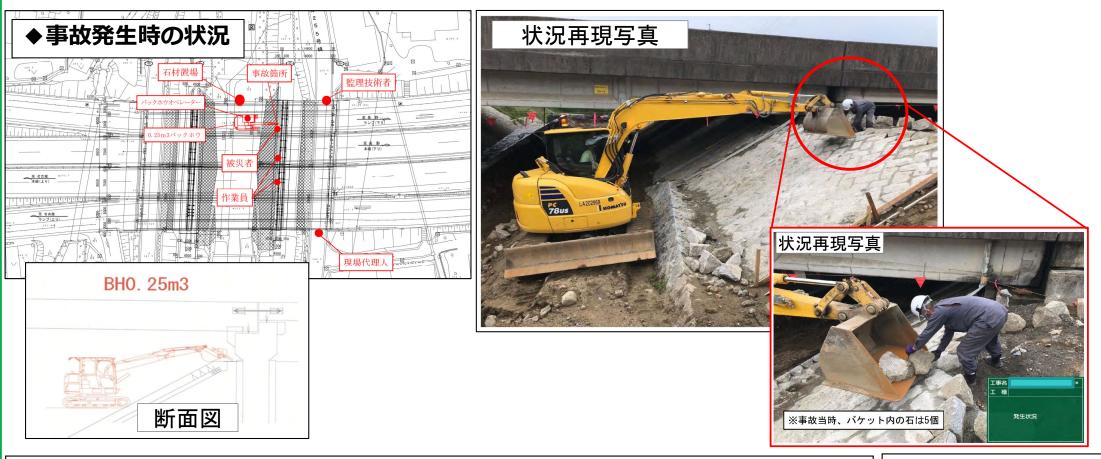
【事故の概要】河川の石積護岸復旧作業中、バックホウ0.25m3にて石積用の石材をバケットに5個入れて施工場所近くへ運搬していた。 作業員がバケットの中から石を降ろそうとした際、手をかけていた隣の石が作業員の右手に転がり、右手を挟まれ負傷し た。

- ・作業の危険予知、現場状況の把握能力が不足していた。
- ・石材を運ぶとき、バックホウのバケット内に石を多く入れすぎた。

- ・右中指末節骨骨折
- · 右中指挫創 (全治6週間)

- ・危険予知、現場状況の把握能力が不足していると思われる作業員(経験年数が浅い等)は、新規入場時に入念 な教育、指導を行う。
- ・石材の運搬時はバケット内に2個までとする。

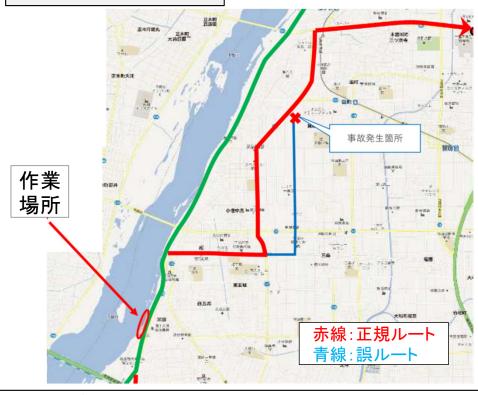
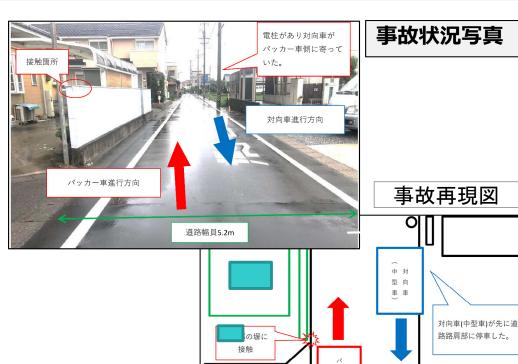
◆事故発生時の状況

【事故の概要】刈草処分場へパッカー車にて刈草の運搬作業中、正規の運搬ルート交差点を通過してしまい、市道(別ルート)を走行していた。対向車とのすれ違いの際、パッカー車の左側のサイドミラーのアーム部分が個人宅の塀に接触してしまい、破損する事故が起きた。

- 【事故原因】
- ・対向車が先に停車した為、一般車両を優先せずに進んでしまい工事車両なのに一般車優先の運転ができていなかった。
- ・運転手がルートを逸脱した際に、すぐに正規ルートに戻らなかった。

先に対向車(中型車)が停車

したのを確認したのでそ のまま進んだ。

・一般民家宅のブロック塀天端付近、 約40cm程度破損

- ・一般車・歩行者等の第三者を最優先するよう周知を徹底する。
- ・狭い道で対向車とのすれ違いの場合は、必ず一時停止し、ハザードランプを利用して、一般車・歩 行者を必ず先に通すこととする。
- ・運転手が正規ルートを逸脱した際は、安全を確保しつつ、速やかに正規ルートに戻る。
- ・朝礼時に、本日のルートの確認や間違えやすい箇所などを周知する。

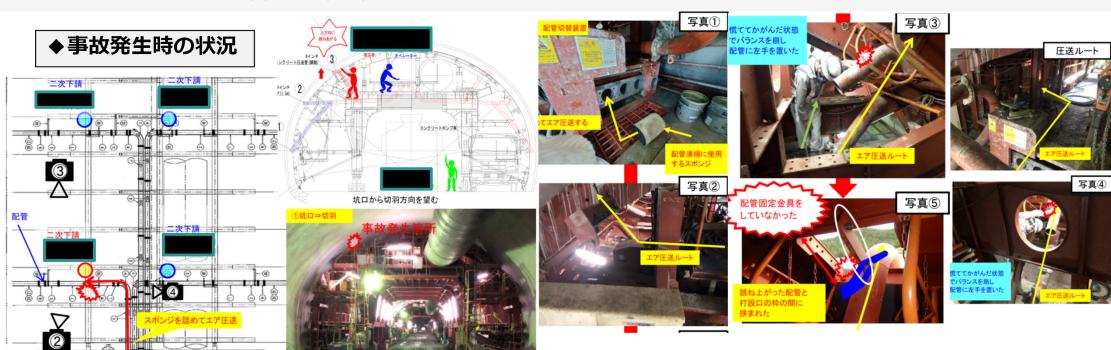
事故状況写真

【事故の概要】トンネルの覆エコンクリート工でコンクリート打設中、被災者は、朝礼・危険予知活動に参加後、打設準備作業を行い、8:30からコンクリート打設を開始した。覆エコンクリート上部打設後に、打設配管の切替え作業(配管清掃のためのエア圧送)を行っていた。作業員は、職長からのエア圧送の合図を聞き配管から退避する際に、合図方法が曖昧であったため、慌ててかがんだ際、バランスを崩し配管に左手を置いてしまい、配管固定金具の取付けを忘れたためエア圧送により配管が跳ね上がり、配管と打設口の枠の間に挟まれて負傷。

- ・今回打設の無筋区間からは、二次下請け作業員(被災者)が配管固定金具を設置し、その後、打設する手順であったが、金具 の設置を忘れた。
- ・エア圧送時の合図方法が不明確であった。

・左第4中手骨開放骨折

- ・配管固定金具の取付け忘れを防ぐために、配管固定金具取付け不要の打設口に取り換える。
- ・ 作業員に対して、月1回以上定期的に作業手順内容の確認を行い、作業手順の徹底を図る。
- ・圧送開始の合図は、拡声器を使用して行う。・合図をもらった圧送者は、自分の目で退避を確認する。
- ・退避が完了したら、圧送者に対して声掛け合図を行う。

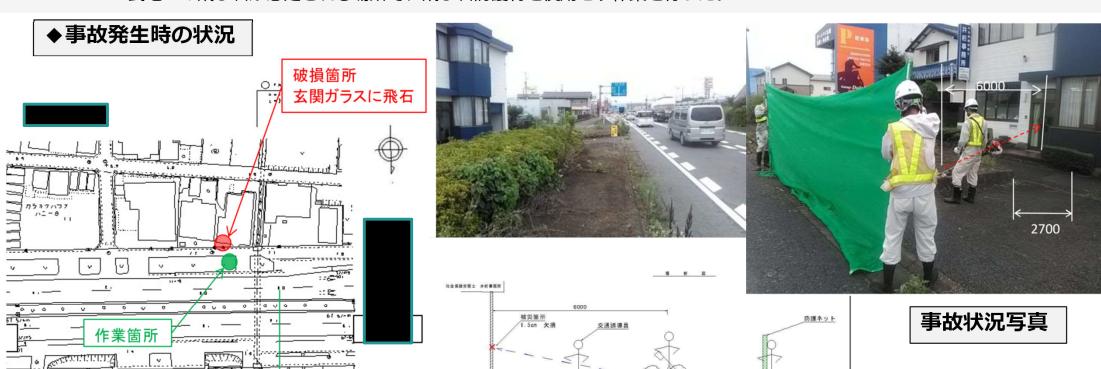
【事故の概要】歩道と車道の間の植樹帯を肩掛け式草刈り機にて除草作業を実施中、植樹帯の作業中に近接の某事務所の事務員より「玄関 ドアのガラスに穴が開いてしまっているので一度見てもらえますか」と申し出があった。確認すると玄関ドアガラスに 1.5cm程度の穴を確認した。事務員より床に落ちていたとされるガラスの破片を提示された。

- 【事故原因】・作業状況に応じた作業機械の選択や作業方法を、明確な区分けなく実施していた。そのため、植栽帯端部の張りコンクリー トが施工された目地部の除草を、肩掛け式草刈り機を使用して草の根元ギリギリに刈り取る作業を行った。
 - ・民地への飛び石が想定される場所で、飛び石防護材を使用せず作業を行った。

・玄関のガラスを破損 (1.5cm程度の穴)

- ・機械除草、人力除草の作業位置、作業方法を区分けした詳細な作業区分マニュアルを作成し、安全教育を行う。
- ・施工計画書の機械除草に、飛び石防護材の設置箇所及び刈り高を追加。
- ・植栽帯端部等の張りコンクリートが施工された目地部の除草は、手鎌及びトリマーを使用して作業を行う。
- ・作業前日の作業打合せにおいて、作業場所に合わせた作業方法を決定し、記録をする。

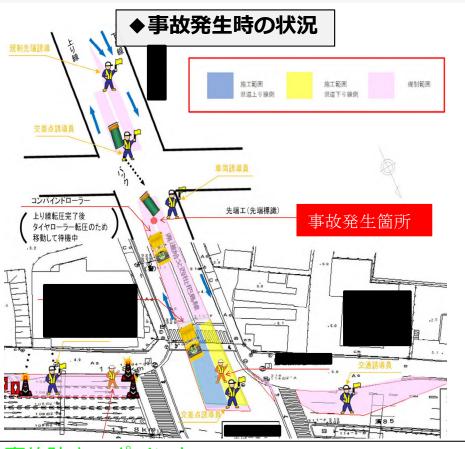
事故状況写真

【事故の概要】切削オーバーレイの作業中、県道の上り車線側の舗設を完了した後、県道下り車線側の舗設を行うために、合材ダンプを県 道の上り車線側から下り車線側に後退させた。その際に中央分離帯に設置してある先端標識に合材ダンプが接触し、先端標識 を破損させた。

- 【事故原因】・作業前の工事作業打合せにおいて、県道部の車両誘導において、中央分離帯が有り、誘導に注意することを指示していた が、誘導員、ダンプトラックの運転手への危険個所の伝達が十分ではなかった。
 - ・誘導員の合図が不明瞭であったため、運転手が停止合図を誤認した。

・標識柱及び指定方向外 進行禁止標識の破損

- ・職員にて再度、危険個所を洗出し、危険予知マップを作業現場毎に作成する。作業班、誘導員に対しては、朝 礼時に危険予知マップを利用し、参加者全員に周知するとともに安全対策を講ずる。また、工事用車両出入口、 車両経路に関しても周知する。
- ・作業開始にあたり作業班、交通誘導員の参加者全員で統一した合図方法の再確認を行う。

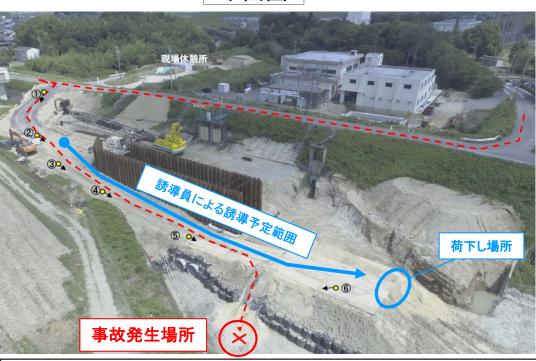
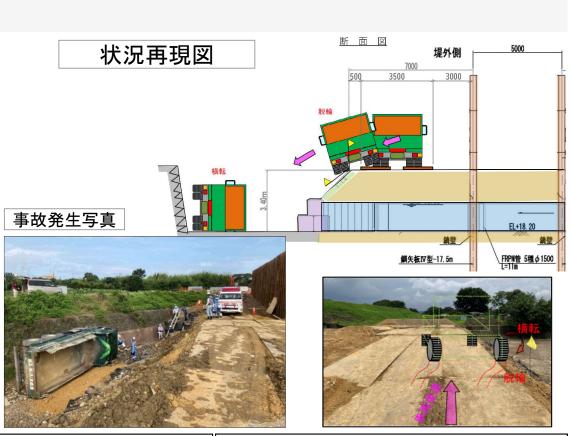
平面図

【事故の概要】 工事用道路の造成に必要な土砂を現場内に搬入するにあたり、既設の工事用道路をバックにて進入していたところ、 ダンプ運転手がハンドル操作を誤り、路肩明示を越え、敷鉄板上より脱輪し工事用道路盛土上より約3m転落し、 運転手が被災した。

- ・早朝にダンプにて土砂搬入を行っていたが、車両の後進に対して誘導員の配置がされていなかった。
- ・路肩明示が低く運転手から見えにくい状態で、路肩に堅固な柵がなかった。
- ・車両の後進距離が長く、狭隘部の通行に対する運転手への注意喚起不足。
- ・被災者の運転技術過信による操作ミス。

- ・外傷性くも膜下出血
- ・第10胸椎左横突起骨折
- ·第1腰椎左横突起骨折
- ・左第11肋骨骨折

・キャビン全損

- ・路肩明示に昇り旗を用い視認性を向上させ、路肩に単管柵を設置しオレンジネットを張る。
- ・場内に回転場を設け、車両後進距離を短縮するとともに敷鉄板で拡幅する。
- ・車両を後進させる際は誘導員を適正に配置する。

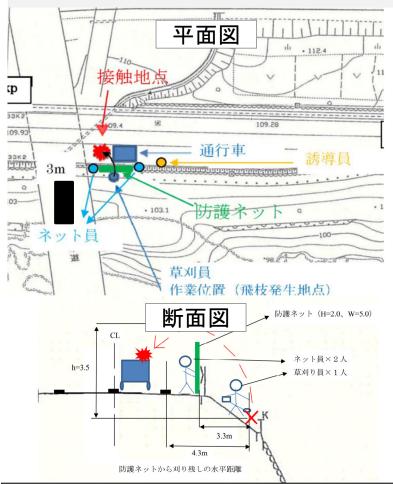
状況写真

【事故の概要】肩掛け式草刈り機にて上り線路側法面の除草中、作業終了間際に刈り残しの太さ2cm長さ5cmの雑枝が気になったため、 同肩掛け式草刈り機にて処理。処理枝が高さ2mの防護ネットを飛び越え南進車に接触し、助手席側のボンネットに3cm の当たり傷が出来てしまった。

- ・刈り残しをきれいに刈ろうと思って、深く刈りすぎた。
- ・植物の径が太く、肩掛け式草刈り機(シングル回転刃)の出力を上げて無理をした。

被災状況:ボンネット助手席側に3cmの当たり傷

・刈り残し箇所が5cm以上であれば、集積のときに手鎌等で刈り取る。

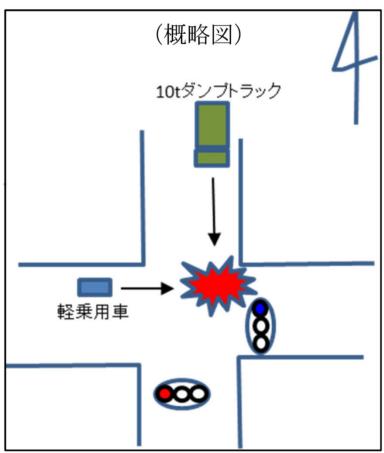
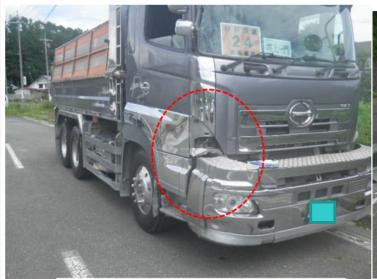
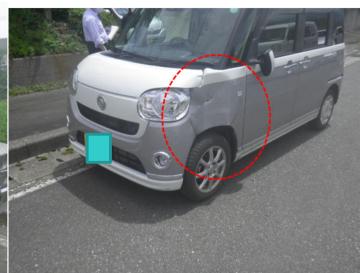
【事故の概要】 肩掛け土砂運搬工事で当日、10tダンプトラック運転手は、掘削した土砂を残土処分先に搬出した。再度土砂を積み込む

為に現場へ戻る途中、交差点の赤信号を見落とし、青信号で進入した軽乗用車と交差点内で接触した。

・新規入場者である10tダンプトラック運転手が、運行ルート確認の無線通話に気を取られ、赤信号を見落とした為

10 t ダンプトラック損傷箇所

軽乗用車損傷箇所

被災状況:前左フェンダー破損

- ・新規入場者は、初回運搬前に走行経験者の運転する車両の助手席に乗り、新規入場者教育資料の運搬ルートや注意箇所を把握してから運行させる。
- ・連絡の必要がある場合は、無線を使用せず、必ず安全な場所に停車してから携帯電話にて行う。

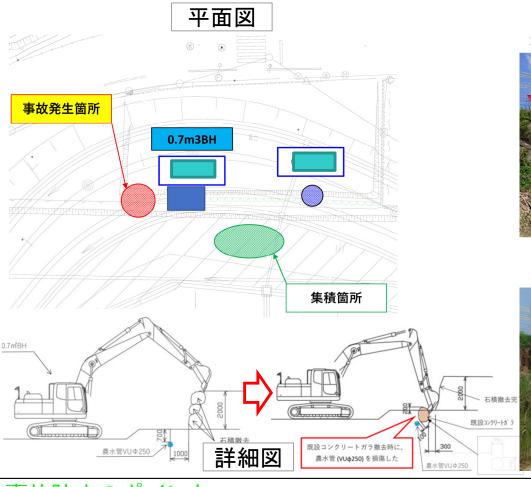
【事故の概要】石積みの撤去作業は完了しており、その後の後片付け作業である地盤整正中、地表面に見える既設コンクリート殻をバックホウで掘り下げ、除去しようとした時に、コンクリート殻が農水管に接触し、農水管を破損させた。

【事故原因】 ・石積み撤去作業にあたり、石積み及び農水管に対する十分な調査、試掘及び防護を行っていなかった。

被災状況:既設農水管 (Vuφ250)の一部破損 復旧時間:約20時間

- ・石積みの十分な調査を行ったうえで、適切な作業手順書を作成し、手順書に基づく作業実施をする。
- ・地下埋設物に近接する作業を行う前に、地下埋設物事故防止マニュアルによる確実な試掘調査及び防護を 行う。

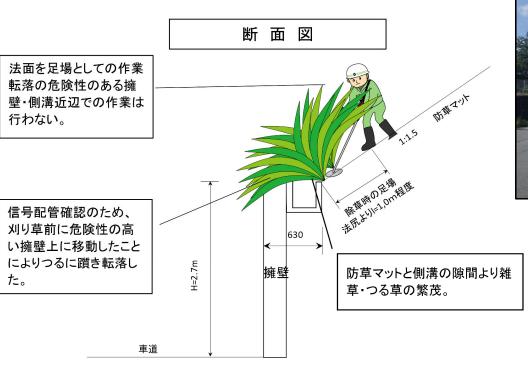
【事故の概要】道路の法面を肩掛け式草刈り機を使用し除草作業を実施していた。

作業員が作業筒所の信号配管を確認をするため、エンジンを止めた状態の草刈り機を担いで擁壁上(高さ約2.7m)を 移動したところ、つる草に足をとられ擁壁から転落し負傷した。

- ・草刈り前のつる草がある法面を草刈り機で両手がふさがった状態のまま移動した。
- ・転落の危険性が高い擁壁の上に立ち入ってしまった。

• 肘部骨折、肋骨骨折 (全治3ヶ月)

- ・つる草がある法面を移動する場合は、草刈り機を取り外し、両手が空いた状態で移動するよう、作業手順書を更新 して再教育を行う。
- ・除草前の確認作業においては、より安全性の高い場所を通り確認する。

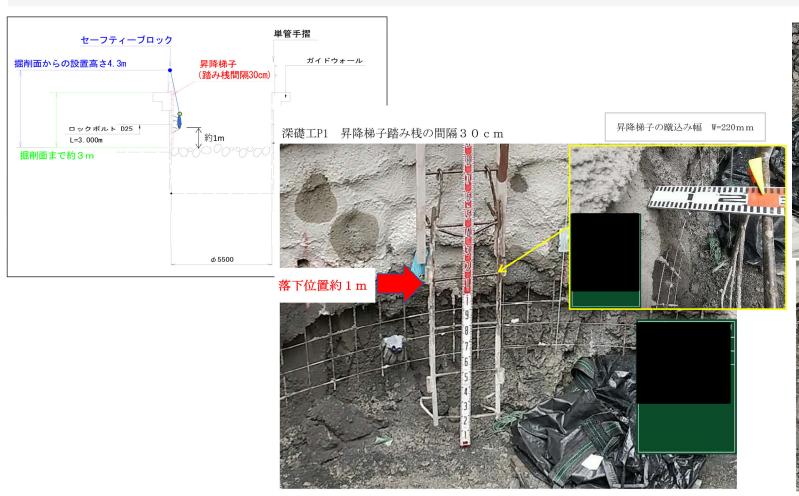
【事故の概要】 深礎工のロックボルト設置の為、被害者はセーフティーブロックを安全帯に掛けて昇降梯子を降りた。本人の足元の確認 不足により、深礎施工底面より約1m(3~4段辺り)で梯子の踏み桟から足を滑らせて滑落。その際、右足が岩塊の上に落 ちた為、捻るように強打した。すぐに病院に搬送、右踵骨骨折と診断されたもの。

・作業員が、セーフティーブロックは装着していれば機能すると思い込み、転落に関する認識の甘さがあった。

· 右踵骨骨折

- ・確実にセーフティーブロックを安全帯に掛ける事、確実に梯子を手で握る事、確実に踏み桟を足に掛ける事、の注 意喚起標識を設置する。
- ・セーフティーブロックを使用していても、ロック機能が働かない高さがある事を再教育する。

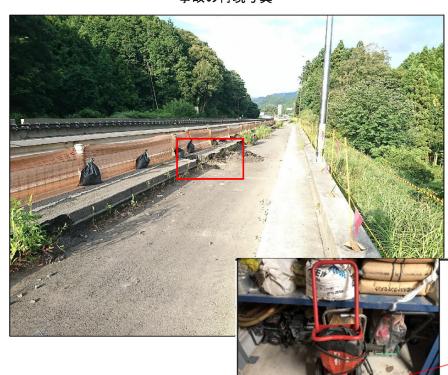
事故の再現写真

【事故の概要】 道路の拡幅工事のため、情報管路の試掘中に(人力により舗装版をチッピング機械にて取り壊し中)に多孔陶管内を通線 している情報通信線を損傷させた。

- 【事故原因】・埋設物責任者が現場を離れるため、交代要員を配置し、その交代要員が一時的に現場を離れることになり、はつり作業員 に作業一時中止の指示をしていたが、はつり作業員が早く作業を終わらせたいため独断で作業を継続した。(一人作業)
 - ・はつり作業員は、事故当日新規入場者で、理解不足や勘違いがあり、作業手順書の不履行が生じた。

先端ノミで破損

> ・情報诵信線の断線 (一部企業向け通信に影響あり)

- ・試掘作業中は埋設物責任者は現場を離れないようにする。(試掘作業が最優先)
- ・情報管路が破損した場合の影響の重大性を説明し、問題意識を理解したうえで作業に当たらせる。
- ・作業手順書に記載された施工方法を遵守する。

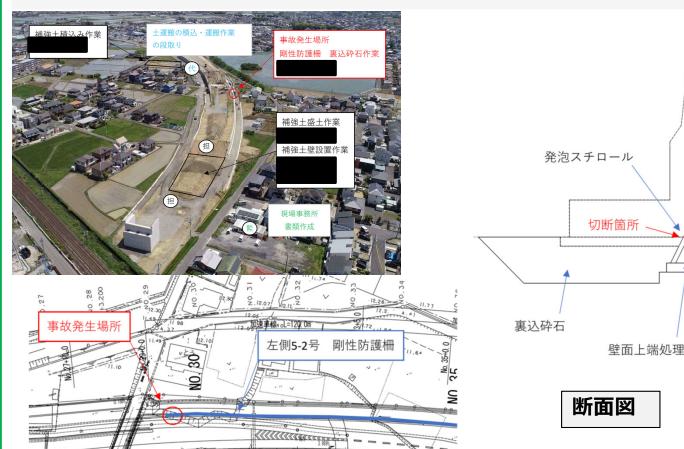
【事故の概要】剛性防護柵基礎の壁面上端処理に貼り付けた発泡スチロールの切断作業を行っていた際に、被災者が壁面上部処理天端か ら出ている発泡スチロールをナイフで切断中、定規を押さえていた左腕にナイフが当たり傷つけ、負傷したものである。

- ・作業手順書について、鋭利な刃物類を使用する作業にもかかわらず、刃物作業の方向等具体的な作業方法を確認していな かった。また、危険予知の内容が手元注意となっており、それに伴う具体的な危険予知がされていなかった。
- ・作業手順書と異なる道具(ナイフ)を使用していた。

• 左前腕切創 (全治2週間)

- ・作業手順書について、作業方法、使用道具の使い方を取り入れ、現地で危険予知活動を具体的に行うこと。また、作業 手順を変更する際には、作業手順の再検討を行い再開すること。
- ・使用工具は、同様の事故が起こることが考えられるため、発泡スチロール設置後の切断においては、電熱線切断工具を 使用し切断を行う。

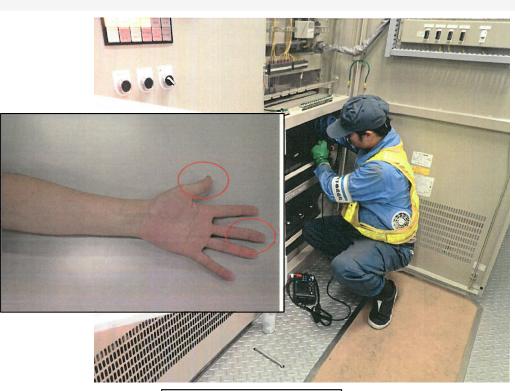
事故状況写真図

【事故の概要】トンネル電気室において、無停電電源装置の点検中に装置内のバッテリー電圧を測定するために手袋非着用の状態でバッテリー設置筒所に手を伸ばした時に誤ってバッテリー端子に触れ、感電した。

- ・作業前のKY活動において、電気設備を点検する際の服装について周知が不十分であったため意識の低下につながり、手袋の着用を怠った。
- ・作業者が、点検作業で測定·筆記の両作業を一人で行うのに手袋のはめ外しが面倒となり、手袋着用をする事を省略して素 手により充電部に触れた。

・左手、両肩電撃傷

- ・充電部に接近する作業がある場合は、TBM-KY時に「服装チェック」及び「手袋着用」の項目を全員で確認の上、 作業に着手する。
- ・点検作業時は測定筆記者と分けて作業にあたる。やむおえず一人の場合は筆記を行わず、音声で録音し、後に報告 書へ記載する事とする。

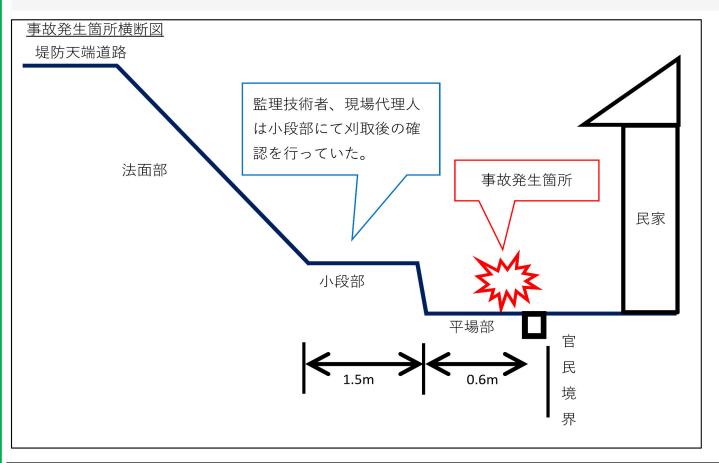
状況再現写真

【事故の概要】河川堤防より、つる草が民家へ侵入しているとの苦情を受け、草刈り機(肩掛け式)にて刈払い作業を行っていた。 つる草の補助刈りを行いながら、集草作業を行っていた作業員の右手の甲に草刈機の刃が接触し負傷した。

- ・草刈り機を活用した機械作業と集草作業を同時に行い、近接施工となってしまった。
- ・苦情対応のため、急遽、草刈り作業となったことから、作業前指導を口頭で行い、当日のKY活動を行っていなかった。
- ・草刈り作業員と集草作業員の作業離隔(10m以上程度)を確保していなかった。

・右手背挫傷(全治1週間))

- ・草刈り機を使用した機械作業と人力作業が同時施工とならないよう、作業手順を見直す。
- ・応急対応の作業であっても、必ず当日現場を確認し、作業内容と役割分担を決め段取りでき次第作業する。
- ・作業前に必ず書面にてKY活動と安全指導を行う。

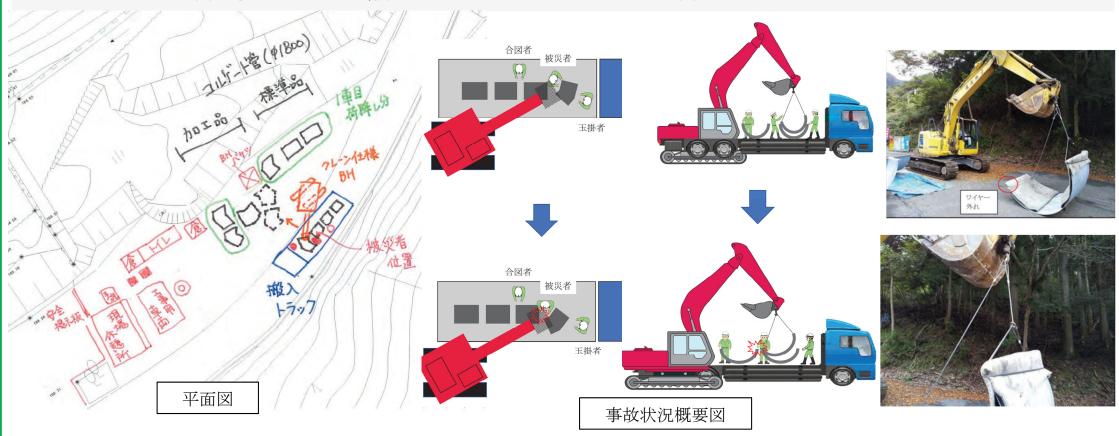
・繰り返し荷下ろし作業を行うことにより慣れてきて、油断し、荷の安定を十分に確認せずに吊上げ作業を進めたことが 原因と考える。荷からの離隔を十分にとっていなかったことも一因と思われる。

· 右手掌部裂創 (全治2週間))

- ・玉掛け時の一連の作業内容について、確実に実施するよう全作業者に一層の周知徹底を行う。
- ・コルゲート管の玉掛け方法を2本2点吊りから、管のボルト孔にアイボルトを取り付けた4本4点吊りとし、荷をよ り一層安定して吊上げる方法に変更する。
- ・玉掛け時は、吊り荷の直近に寄らないために玉掛け用伸縮手力ギ(さわらん棒)を使用する。

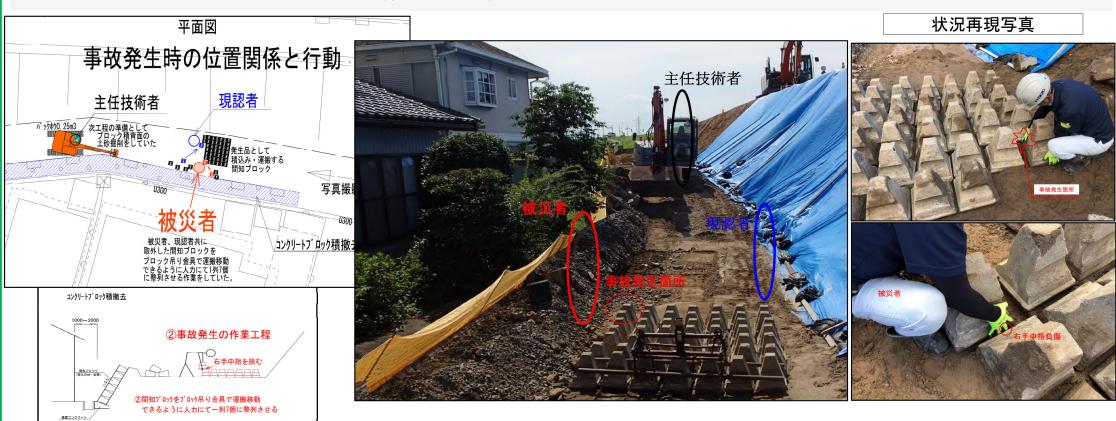
- ・被災者は土木作業に従事している期間が短く、当該作業手順について記述が不十分であった。
- ・ブロックを整列配置する際に、ブロック間の離隔が不足していた。
- ・ブロックを密着させ並べる際に、道具を使用していなかった。

- ・経験不足の作業員でも、作業手順がわかるように作業手順書に追記し、再度作業員に作業内容を徹底する。
- ・ブロックを整列配置する際は、列と列の間を10m程度確保する。そのために目安となる板を配列する。
- ・ブロックを密着して並べる際は、バールなどの道具を使用して行う。

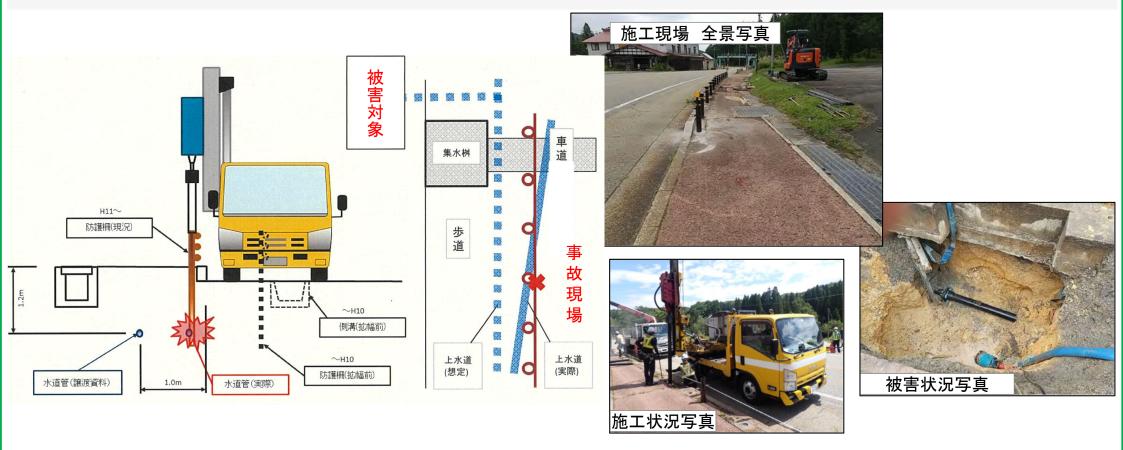
【事故の概要】 防災工事において路側防護柵の撤去、新設作業中に、市より埋設管(水道管)の減圧の通報が入り、施工済みの支柱1本 から上水道と思われる滲みだしを確認した。その後、試掘を実施した結果、水道管の損傷が確認された。

- 【事故原因】・発注者から入手した図面より埋設管とガードレールとの離隔があると理解した上で、埋設物探査を実施したが、探査機の 取扱いが間違っていたため反応がなく、埋設位置の正確な検知ができなかった。
 - ・ガードレール支柱打ち込み作業中に下請の作業員から異変があるとの報告があったが、埋設管と離隔があるとの認識から、 転石と判断して作業を継続させた。

- 上水道管損傷(市物件)
- ・被害対象:1軒 旧:4日

- ・埋設物調査に使用する埋設探査機についての訓練を行い、確実に探査を実施する。
- ・施工中、作業員から異変の報告があった場合は、真摯に原因究明を行う。

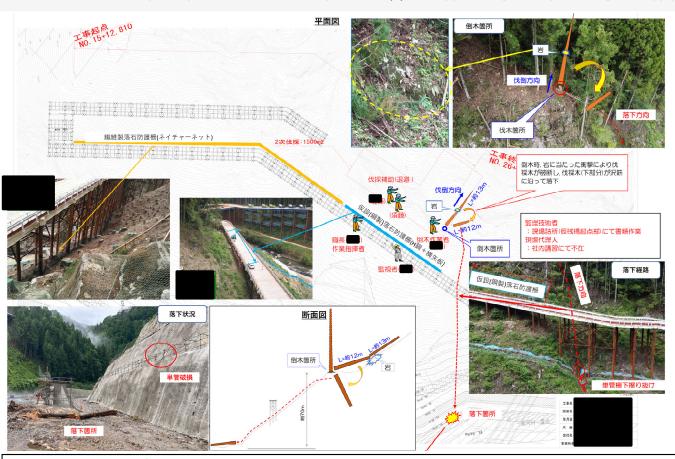
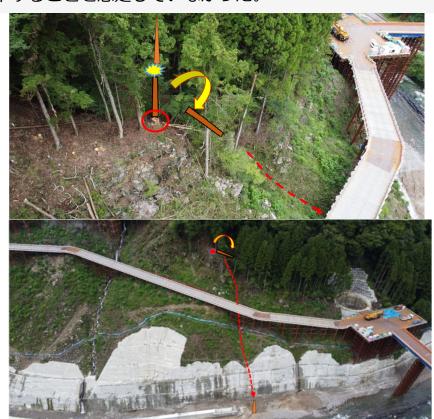
施工状況写真

【事故の概要】伐採作業を開始し、伐採前に倒木方向の下方工事の状況を確認していた。4本目の伐倒時に、伐採木が岩に当たり破断した 。破断の衝撃により跳ね上がった伐採木の下部分は伐採箇所にとどまらずに沢方向へ滑落し、沢筋に沿って下方工事落下 した。落下により吹付法面、法肩の単管柵等(約8m単管6本)が損傷した。

- 【事故原因】・山側方向へ伐倒制御を行った。
 - ・経験上、生木の大木(幹回り約70cm)であれば、岩塊等への着地衝撃により破断することはないと想定していた。
 - ・伐採木が、破断かつ跳躍により谷筋へ落ちた場合、下方現場まで落下することを想定していなかった。

・仮設手すり用単管柵損傷 (単管6本、8m)

- 「落下防護ロープ」を取り付け、伐倒木の滑落を防ぐ。
- ・伐倒方向に破断に至る危険性のある岩塊や凹みが存在する場合、「緩衝材」(伐木・枝を活用したクッ ション) 養生をする。
- 「防護柵」を谷筋に追加設置し滑落した場合の補足対策を行う。

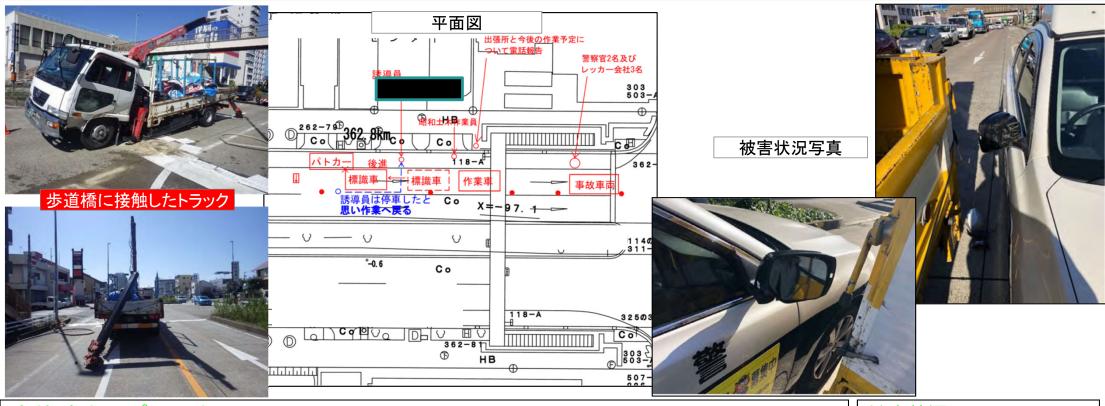
【事故の概要】 当現場では、クレーン付きトラックが歩道橋に接触した事故の処理と、それに伴う歩道橋の緊急点検を実施するために、 交通規制(1/2規制)を行っていた。規制帯の最後部には警察署のパトロールカーが路肩に止まり、最後部から2台目に 標識車が第1車線に配置され、標識車の前に事故車両が止まっていた。標識車の運転手は、作業ヤードをもっと広くしよう と考え、誘導員がいないまま後進を始めたところ、路肩に止めてあったパトロールカーの右側と標識車の左側後部が接触 し、パトロールカーのサイドミラーと右側ドアを損傷させた。

- 【事故原因】・本来必要でない作業ヤードについて、誘導員が必要と判断し標識車をバックさせた。
 - 標識車運転手の後方確認不足。

- •被災車輌 県警パトロールカー
- •被害対象 サイドミラー破損、ドアに 擦り傷

- ・標識車の停止位置等を確認するときは、声かけや合図を送る等、積極的に意思疎通を図る。運転手は誘 導員の指示に従う。
- ・作業車がバックするときは、誘導員だけで無く運転手自身も必ず後方のスペースを目視にて確認する。

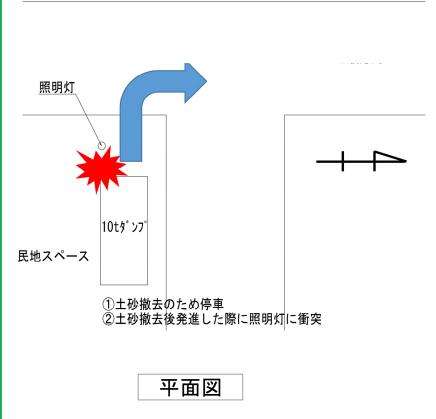
【事故の概要】切土を別工区へ運搬し、その帰路において10tダンプトラックの荷台の後方に付いた土砂を落とすため、運行ルート途中の 空地(民地)に止まり、土砂を荷台中央に集めた後に発進した際、前方不注意により民地の照明灯を破損させた。

- 【事故原因】・土砂荷下ろし後のダンプへの土砂付着の見落とし。
 - ・運転手の判断で民地に停車し作業を実施。
 - ・手順書外の作業による焦りに伴う前方不注意。

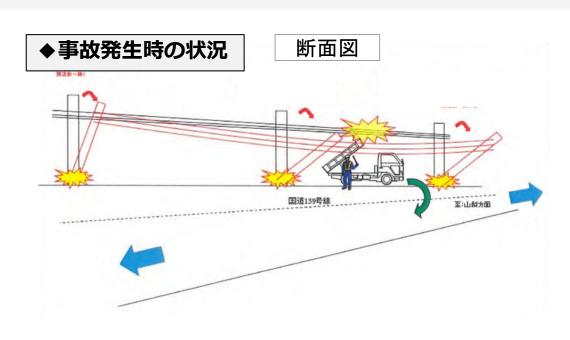
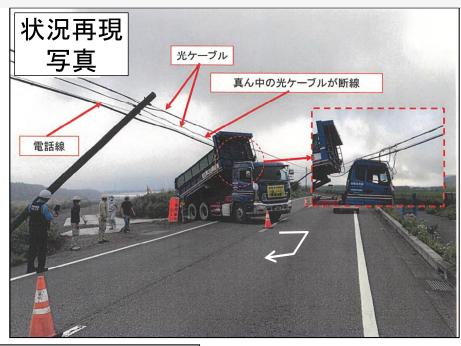
【事故の概要】工事車両(10tダンプトラック)にて、残土受入地へ土砂搬出を行っていた。残土を降ろし終えた10tダンプトラックが 荷台を上げた状態で工事用道路を走行し、工事車両出入り口を横断している架空線に接触したものである。

- 【事故原因】・ダンプトラックの荷台が下がっていないことを確認せずに走行した。
 - ・架空線等上空施設の事故防止マニュアルの安全対策不履行。
 - ・ダンプアップしていたダンプを誘導員が停止させなかった。

- ・ダンプ運転手は荷台を降ろした後、一度外に出て荷台を確認することを徹底する。
- ・入場する全てのダンプに警報器を設置し、始業前点検項目に警報器の確認を追加する。 点検の際は、実際に作動する事を元請職員が確認してから作業を開始する。
- ・重機オペレーターとは別に専属の誘導員を設置し、荷台の確認を行う。
- ・現場全体で「~するだろう」という思い込みを捨て、イレギュラーを発見した時点で作業を止め、 無線等にて気軽に指摘しあえる風通しの良い現場づくりを行う。
- ・ガードマンへ架空線の様な危険性についての意識付けを事前に行う。
- ・工事車両出口手前に高さ制限確認施設を設置すると共に、看板やのぼり旗による注意喚起を行う。
- ・搬入する全業者で情報を共有するために協議会を設置し、情報の周知徹底を図る。

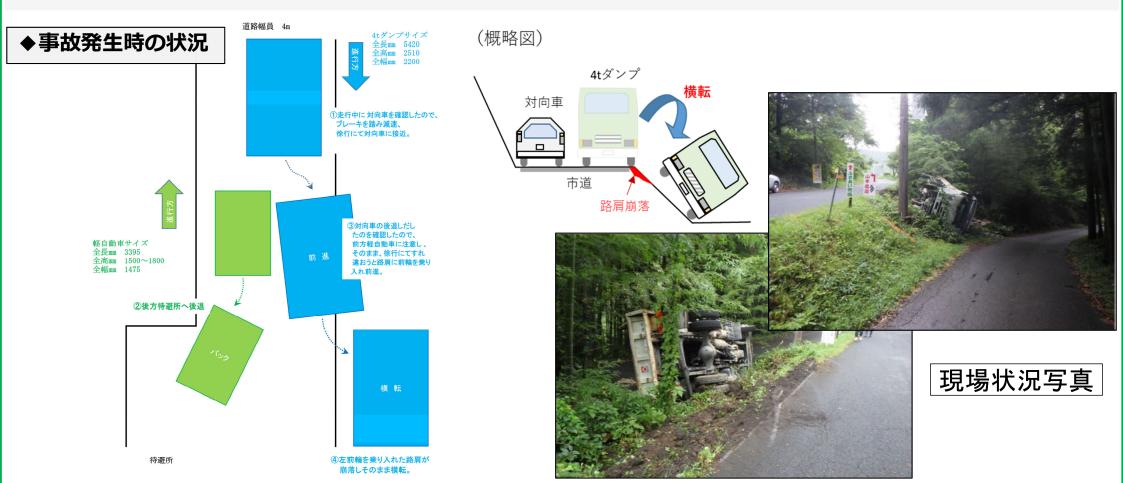
【事故の概要】本工事は、既設砂防堰堤の嵩上げを行う改築工事であり、当日は既設構造物の取壊しと4tダンプによる搬出作業を行って いた。コンクリート殻を現場から処分場へ運搬する途中、市道(道路幅員4m)を走行中、対向車(軽自動車)とすれ違う 際、舗装の無い路肩部分に乗り入れたところ、4tダンプが横転した。

- 【事故原因】・一般車両を優先する市道の待避所付近において、対向車と安全な距離をとってすれ違おうとして路肩部分に乗り入れた。
 - ・前日までの降雨等により路肩の強度が低下していた可能性がある。

- ・市道 法面、路肩の損傷10m
- · 頚部挫傷(全治1週間)

・待避所付近において路肩に乗り入れないことや対向車の待避を待って通過することなど、走行時の注 意点をマップ形式にとりまとめ、下請を含めた全作業員へ周知徹底する。

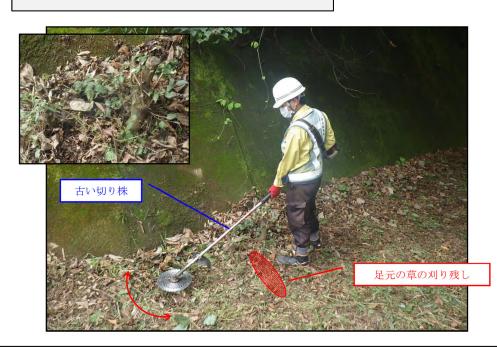
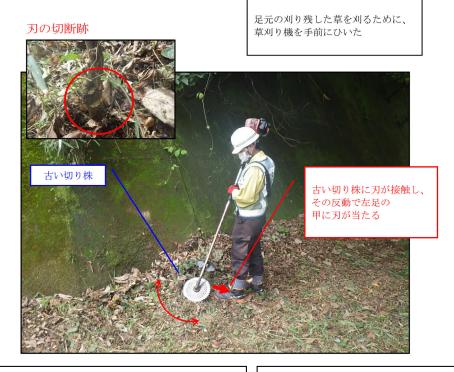
◆事故発生時の再現写真

- 【事故原因】・除草時の準備作業として、作業箇所における障害物の事前確認が出来ていなかった。
 - ・草刈り機の使用方法(正しい持ち方・姿勢)について事前に指示を受けていたにもかかわらず、守らなかった。

- ・左足挫創
- 左足趾伸筋腱断裂
- 左足背動脈断裂 (全治1ヶ月)

- ・草刈り機の作業方法に関する作業手順書に、写真やポンチ絵を用いて以下項目をより分かり易く追記する。
- ①草刈り機は、正しいグリップの持ち方、正しい姿勢で使用する。
- ②刈り残しがあった場合は、必ず体を反転させて除草する。
- ③刈り手は、甲ガード安全シューズ又は、プロテクターを着用して防護する。
- ・草刈り中においても、草刈り機の刃が接触する恐れがある障害物等に十分注意を払い、発見した場合は直ち に草刈り機を使わずに手刈りで行う。
- ・作業手順書の再教育を緊急安全教育にて行う。

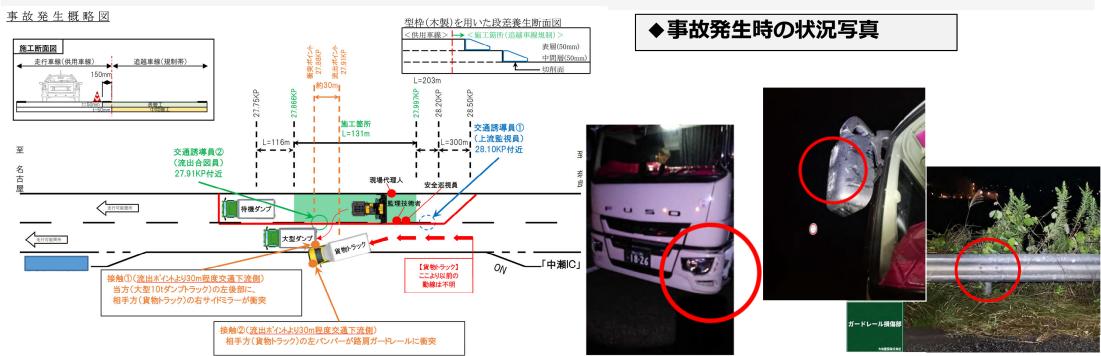
【事故の概要】追越車線にて切削オーバーレイエの中間層を施工中に、10tダンプトラックが、アスファルト合材を降ろし終え、交通誘導 員の合図にて車道へ流出した。走行車線を30m程度走行した地点で、後方から走行して来た一般の貨物トラックが10tダン プトラックに追突する形となり、10tダンプトラックの左後方部と貨物トラックの運転席側サイドミラーが接触した。貨物 トラックが、10tダンプトラックを避けようとハンドルを路肩側へ切ったことにより、路肩のガードレールにも接触し、貨 物トラックの助手席側バンパーが破損した。

・10tダンプトラックの運転手が、規制から流出する際、段差を乗り越えるのに手間取り、合流後に速度を上げるのが遅 かった。

- 貨物トラックのサイドミ ラー、バンパーの破損
- ・ガードレールに擦過痕

- ・全ての工事用車両運転手へ、後続車への注意喚起(ハザードランプ)を怠らず、供用車線に流入後、速やかに 加速し供用車線の流れに合わせるように緊急安全教育訓練にて周知徹底。
- ・供用車線へ流出の際には、誘導員の合図と運転手の目視による安全確認の実施について、作業日毎の朝礼に て指導。
- ・車内に「後方確認徹底」と「早期加速合流」の旨を示すステッカーを掲示。
- ・アスファルト合材外観検査や過積載チェックシートにも「運転手の後方安全確認」の項目を追加し、元請職 員が状況をチェックする。

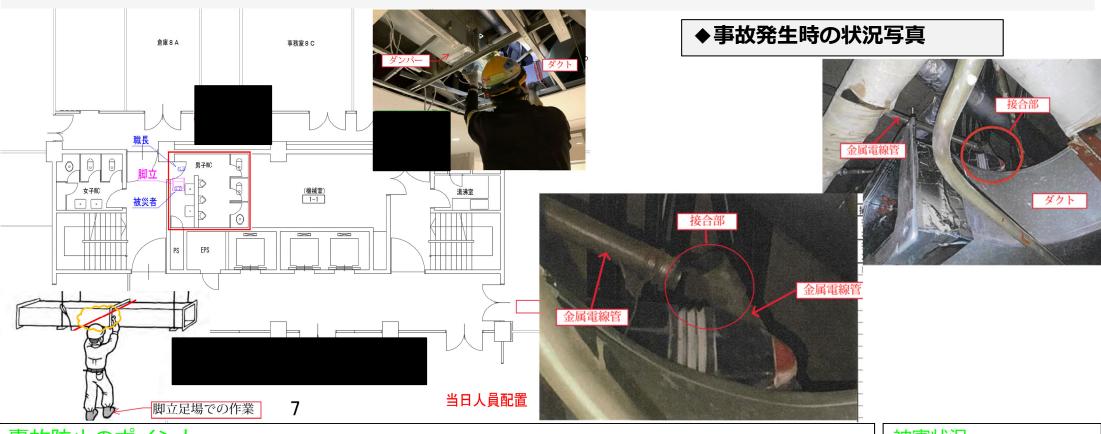
【事故の概要】庁舎内のダンパー交換工事中、新設ダンパー吊込み用アンカーを打設する際、既存の金属電線管を手でよけた。金属電線管 を手でよけた事により接合部が欠け、欠けた部分で内部電線の被覆を損傷し、金属管と電線部分が接触し短絡(ショート) を起こした。その際、作業員がショート時の熱により作業手袋が焦げて右手を熱傷した。

- ・一次下請作業員が、ダンパー吊込み用アンカーを打設をする際に、既存の金属電線管の位置をずらす必要が無いにもかか わらず、不用意に手でよけた。
- ・作業前の調査において元請及び下請職員の立会で、ダクト廻りに、金属電線管があるのを確認していたが、結合部の劣化 の状況まで確認していなかった。

- ・既存物の事前調査において、作業に支障が出るものがないか確認し、それに対応した作業を行う。特に不明 な既設配管等がある場合には確認して対応を行う。また必要に応じて監督員に報告し対応を協議する。
- ・朝礼後周知会を行うなど周知・教育の徹底を行う。また作業においては、作業員が注意すべき箇所に黄色テープで マーキングを行い誰でも認識出来るようにする等、注意喚起を行う。

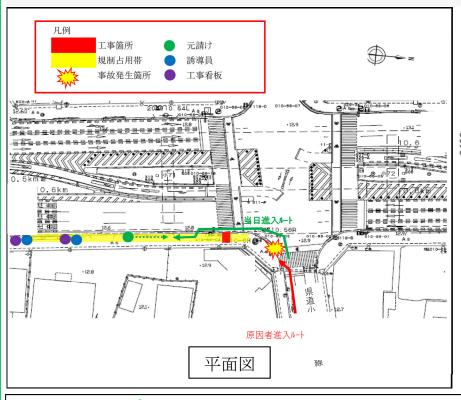
【事故の概要】バックホウを積載したダンプトラックの運転手が、現場進入路付近の交差点にて信号待ちをしていたところ、交差点横断歩 道部の間口が広く進入しやすいと感じた。KYミーティングにて打合せた進入経路とは異なるが、自らの判断にて横断歩道部 から進入したところ積載していたバックホウが歩行者信号に接触し、損傷させた。

- ・打合せ時に元請職員が平面図及び写真にて指定した乗入れ口を確認していたにもかかわらず、自らの勝手な判断によって 本来は通行してはいけない規制のかかっていない歩道に乗入れた。
- ・誘導員の合図に従い、現場に乗入れを行うべきところを、合図を待たずに車両を乗入れた。

- •被害物件 歩行者信号機
- •被害状況 灯具のLED一部破損
- ・復旧までに2時間

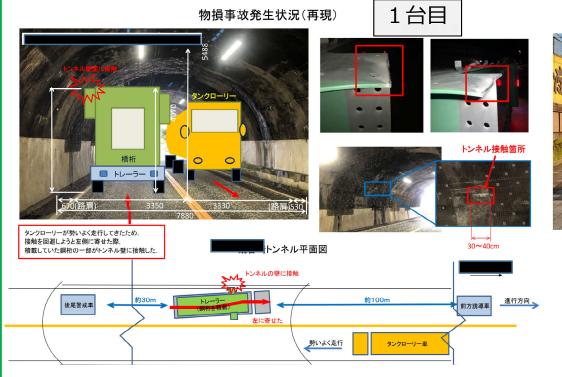
物損事故発生状況(再現)

【2台目】(注意喚起看板)・・・鋼桁を輸送中、交差点手前の走行車線を通行していた。追越し車線が工事中のため車 線規制を実施しており、規制用のカラーコーン(右側)と接触しないよう、路肩側へ車体を寄せた際、トレーラーの荷台に 積載している鋼桁の一部が道路脇の看板と接触した。

- 【事故原因】・トラック運転手への、荷幅に対する注意喚起が不足していた。
 - ・輸送ルート上の注意個所(トンネルや交通規制帯等)について、トラック運転手に周知が不足していた。

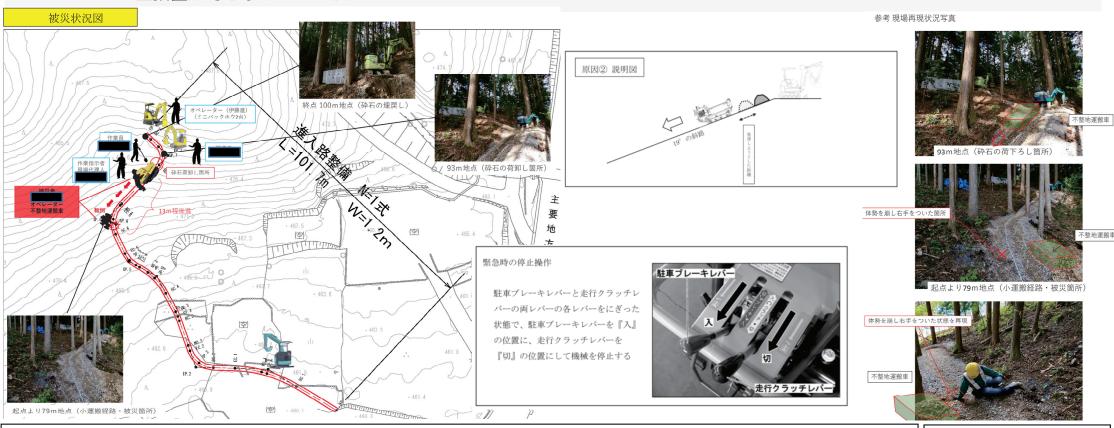
- ・砕石運搬のためエンジン回転が高い状態で走行クラッチを急激につなぐ動作をしてしまったこと。
- ・作業をしていた進入路は急坂路であったことから、運搬車が想定以上の速度で動き始めたため、慌ててしまい速やかな停 止措置ができなかったこと。

- ・緊急時の操作で慌てることが無いよう、「緊急時の停止操作」について教育することに加え、作業時は毎日、動 作確認、操作確認をしてから運転する。
- ・荷下ろし作業は急勾配では行わない。現場条件により平坦な箇所を確保できない場合は、平坦箇所を造成してから荷下ろ し作業を開始する。

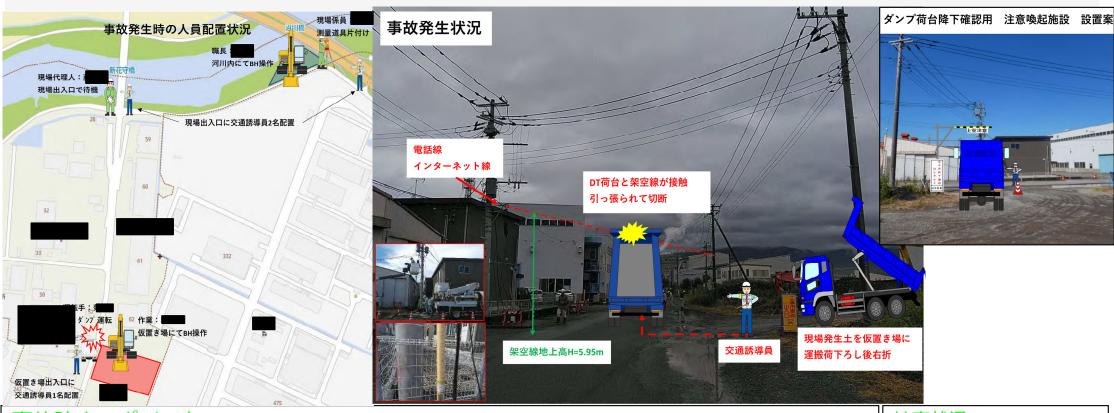
- ・ダンプダウンしたことを確認するよう書面で指示しているが、運転手の自己判断により、水気を切るためにダンプアップ 状態でしばらく待機し、その後、ダンプダウンを確認せずに移動してしまった。
- ・市道へ出る際に、交通誘導員の合図を確認するよう口頭で指示しているが、優先する入庫ダンプの誘導対応中であった交通 誘導員の合図を運転手が確認せずに出てしまった。

- ・ダンプアップ後は必ず目視にて確認すること及びダンプダウンするまでは発進しない事を作業手順書に具体 的に記載し、安全朝礼時に再度周知・教育する。また、搬入出路にダンプダウンを注意喚起する看板及び、 高さ4mの位置に高さ制限装置を設置する。
- ・入庫ダンプを優先とし出庫ダンプは出口で交通誘導員の合図があるまで発進しないことについて作業手順書に記載し、 朝礼時に周知徹底する。

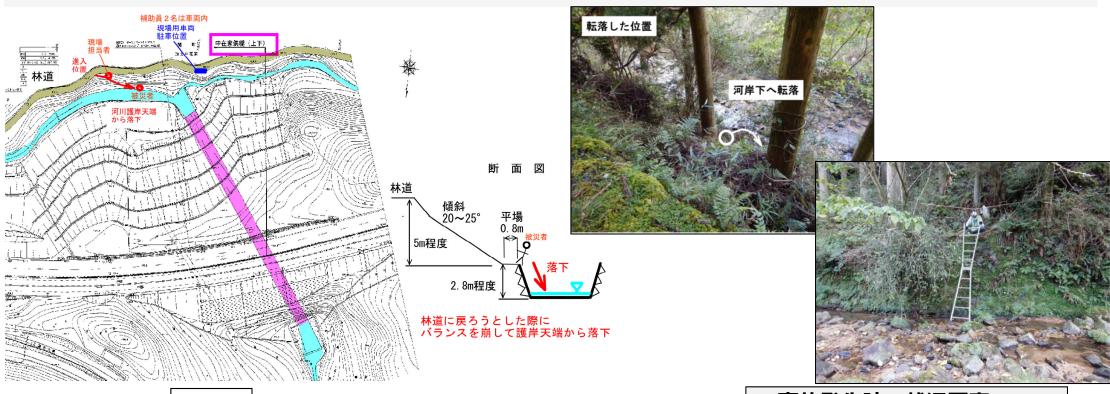
◆事故発生時の状況写真

・草木等が生い茂っている現地状況の詳細が分からない箇所であったにもかかわらず、これまでの経験から危険は無いと判 断し、安全対策をせずに安易に進入した。

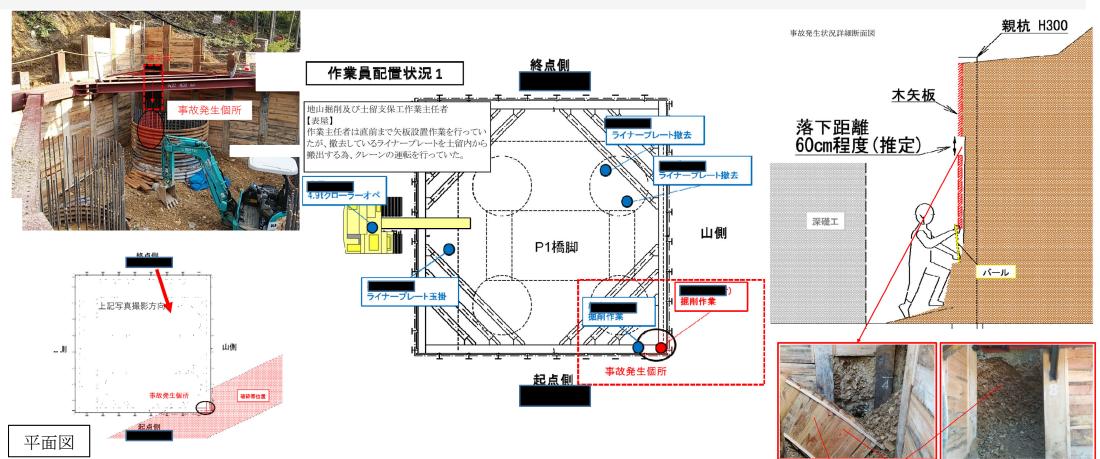
【事故の概要】土留工横矢板設置の作業において、起点山側角部を深さ5.8m掘削する計画の中で4.5mの掘削を済ませていた。残り1.3m掘削するにあたり地山が不安定であったことから、掘削を更に2段階に分けて施工するために0.6m程度でとどめ、H形鋼の矢板取付部の土砂をバールにて除去していた際に、上部から設置済の横矢板(2m程度)が背面の土砂とともに高さ0.6m程度垂直に落下し、右手親指付近をバールと落下した横矢板とに挟まれ負傷した。

【事故原因】・土砂(破砕帯)崩壊には常に気にかけ、横矢板と掘削土壁との隙間は砂を用いて裏込めを行っていたが、横矢板背面土砂の 緩みに伴う土圧開放により、背面土砂崩壊と横矢板落下の想定が出来ていなかった。

・土留矢板設置の残りは3スパンのみであり、不安定な地山部の施工が残っていることから安全対策に万全を期すため、逆巻施工の下部掘削施工前に設置済の横矢板最下面に等辺山形鋼(65×65×6)を設置し等辺山形鋼は両サイドのH形鋼に溶接し落下防止対策を行う。

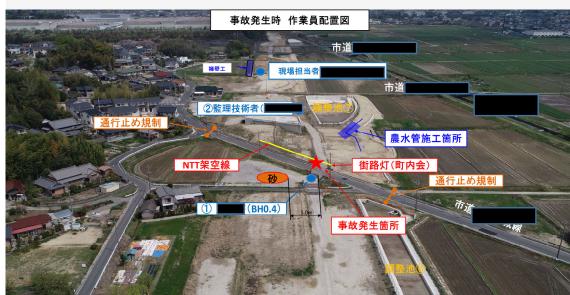
(0.4㎡) を移動してしまい、NTT架空線を損傷した。

【事故原因】・バックホウが架空線の下を通行する時に監視人が不在(持場を離れた)であったこと。

・バックホウのオペレーターが監視人のいない状況でアームを上げたまま移動した。

- ・NTT通信線のケーブルハンガー及び防護カバー損傷管理者:NTT西日本(電話・インターネットは異常なし)
- ・街路灯(電柱添加)の配線損傷

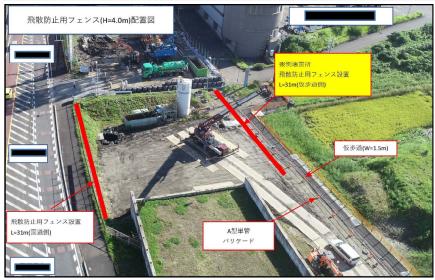
【事故の概要】既製杭工の排泥作業時に予想される泥土の飛散防止対策として設置した飛散防止用フェンスが強風により倒壊し、隣接する 仮設歩道用のネットフェンスを破損させた。

- 【事故原因】・強風対策としてメッシュシートの取外しの不備。
 - ・仮設歩道側の現場条件(風向き・通行量)を考慮せずに設置したため。

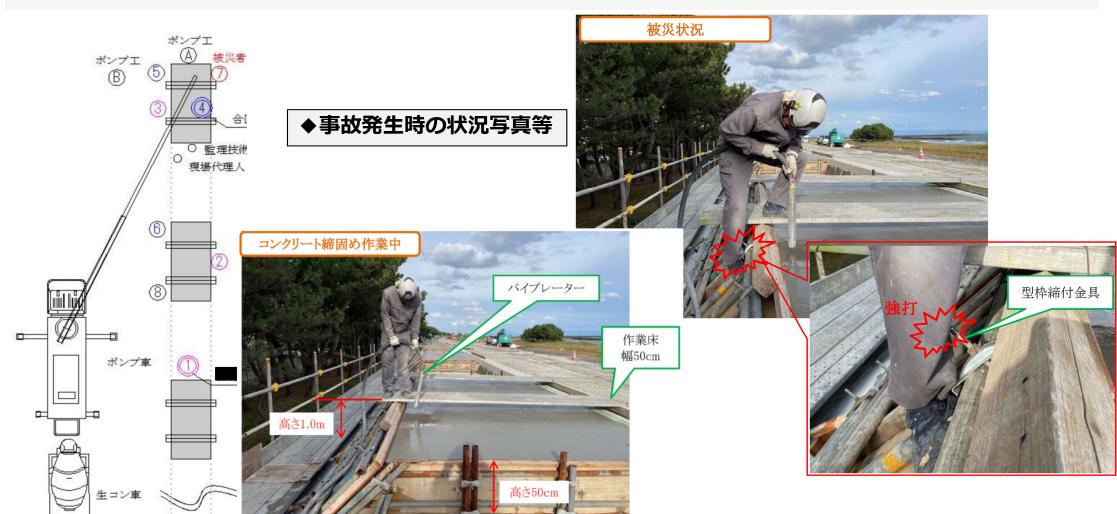
【事故原因】・作業員がバイブレーターを差し替える際に足元をよく確認しなかったため、足場板から脚を踏み外したことが原因。

・型枠にブラケット足場を設置することにより足の踏み外しなどの不安定な状況をなくすようにする。

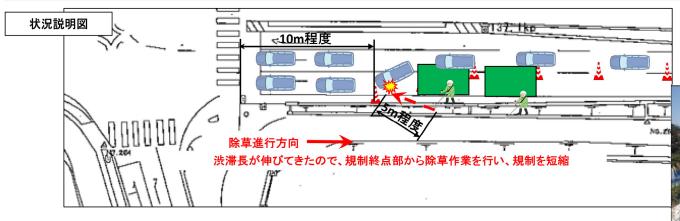
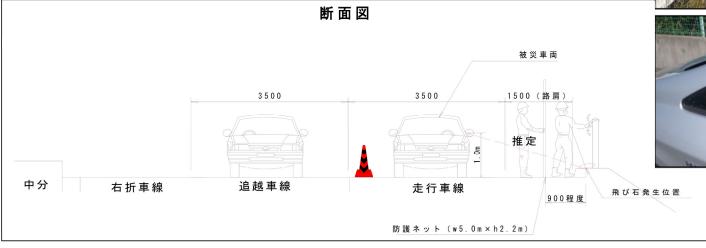
◆事故発生時の状況写真

【事故の概要】法面上部(路肩)の除草を行うため、走行車線規制を行い、飛び石防護ネットを配置して、規制先端側から終点(交差点)側に規制を伸ばしながら、順次除草作業を実施していた。除草作業が進行し、交差点部の規制を短縮したところ、開放された 走行車線にて信号待ちをしていた一般車両(左前方の三角窓ガラス)が飛び石により破損した。

【事故原因】・交差点部等(規制終点)より作業箇所まで、20m程度の離隔が確保できない場合は、飛び石防護ネット2面(L字型)の 配置が必要であることを指示していたが、作業員が自己判断で1面配置にて作業を行ってしまった。

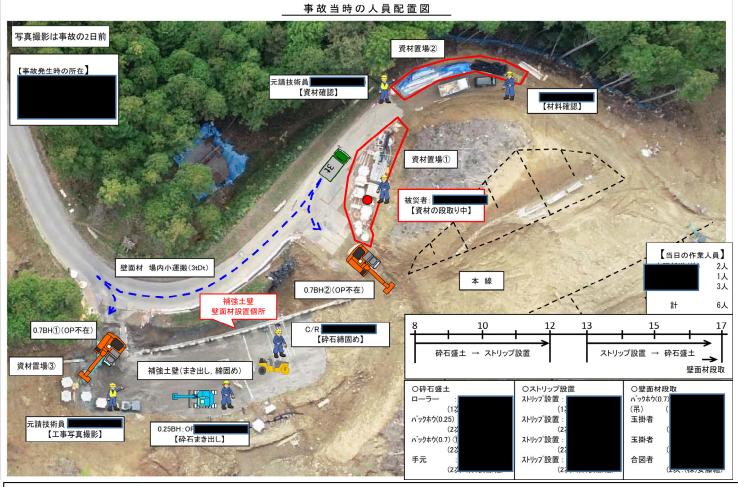
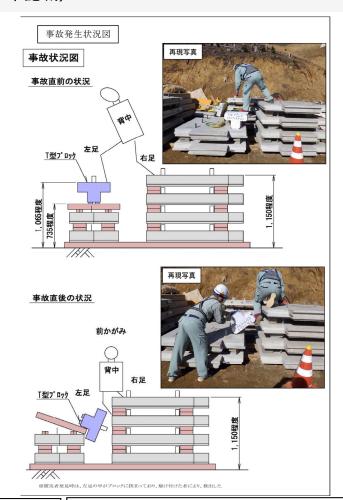
【事故原因】・一人作業となっており、作業の担当者、共同作業者の確認及び周知が不明瞭であった。

・T型ブロックが不安定な状態で仮置きしてあった。(仮置き方法も作業手順書に未記載)

- ・車輌系建設機械作業計画書を改訂する。(作業内容、施工箇所をわかりやすく確認できるように)
- ・T型ブロックの仮置き方法を改訂した作業手順書に記載する。

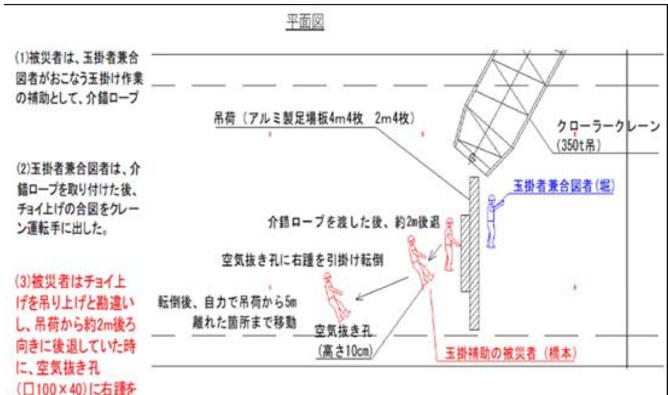
【被災状況(再現)】

【事故の概要】PC床版上において足場資材をクローラクレーンで吊り上げヤードに移動する片付け作業中、施工管理職員が介錯ロープの 準備等の玉掛け作業の手伝いを行った際、地切りしようとした吊り荷から離れようと後ろ向きに後退したところ、10cm程度 突き出ている空気抜き穴に右踵が引っかかり転倒した。

- 【事故原因】・自らの判断で担当職務外の玉掛けの補助作業を行った。
 - ・吊り作業にあたり荷のチョイ上げ(地切り)を吊り上げと勘違いし慌てて後退したところ、突起物につまずき転倒した。
 - ・合図者が「被災者が突起物に接近していること」に気がつかなかった。

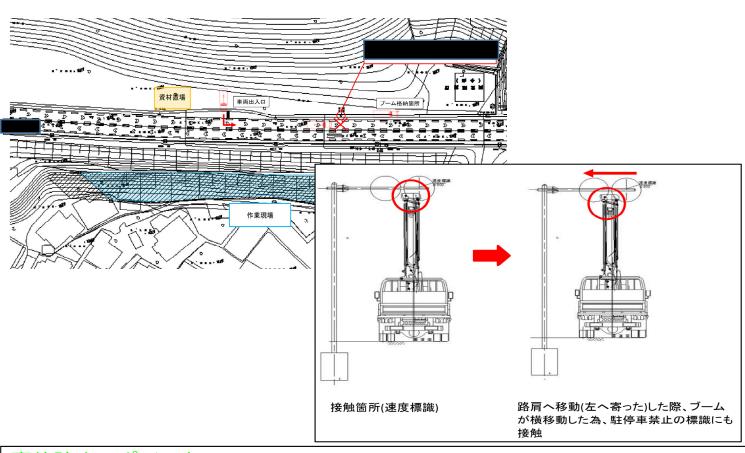
事故位置詳細図

【事故の概要】資材置場から現場へ資材を2tユニックにて運搬中に、ユニックのブームを格納せずに発進したことにより、ブームが規制標識(速度及び駐車禁止標識)に接触し損傷させた。

- 【事故原因】・2tユニックのオペレーターが、ブームの格納を忘れてしまった。
 - ・2tユニックの運転手とオペレーターの意思の疎通が欠けていた。

- ①ブームを上げた状態で速度標識に接触。
- ②速度標識に接触した状態のまま走行(2~3m)し、 路肩で停車。

- ·物損内容:規制標識 1基損傷
- ・管理者: 公安委員会
- 被 害:復旧迄に約25時間要し たが交通への影響なし
