中部地方整備局管内の工事事故 発生状況について

令和5年11月速報

中部地方整備局 企画部
技術管理課

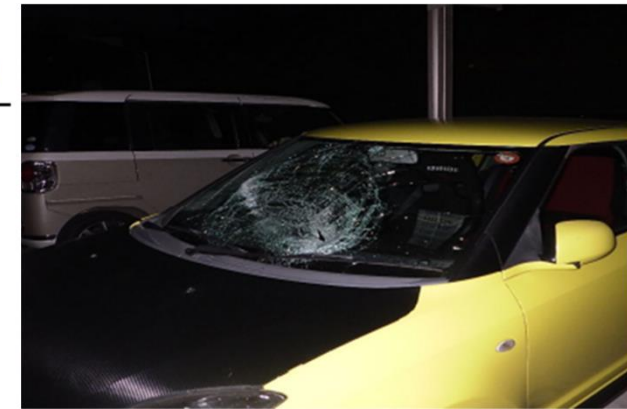
被害状況

【事故の概要】 市道部の側溝を据付後、現道との境界を区分し誘導するため設置していた仮設フェンスが突風により倒れ、仮設フェンスの敷板として設置していた合板が飛翔し、市道を走行中の一般車両のフロントガラスに当たり損傷した。事故当日は休工であった。

- 【事故原因】**
- 週末の強風に備え、仮設フェンス等の固定を強固にしていたが、想定外の突風が吹き、仮設フェンスが転倒したことから、仮設フェンスの転倒防止のための固定が不十分であった。
 - 側溝開口部の養生として合板を使用していたが、その上に転倒防止対策をした仮設フェンスを設置したため、合板の飛翔防止対策がなされていなかった。

一般車両のフロントガラスの損傷

- 安全巡視パトロールを午前午後各1回に加え、新たに昼頃の1回を増やす。また、事前に強風注意報発令や台風の接近等の予報を得た場合は直ちに点検を行い、追加固定が必要と認められた場合は補強する。
- 風の抵抗を軽減するため金網フェンスを使用し、単管・クランプ等で両端2箇所を強固に固定し、重りを1箇所増やし3箇所に設置する。
- 日々の開閉箇所及び移動箇所については、単管バリケードとチューブライトを設置し風の抵抗を少なくし、重りを1箇所増やし3箇所に設置する。
- 開口部の養生として合板を使用する場合は、土のうを2箇所に設置し飛翔防止を図る。

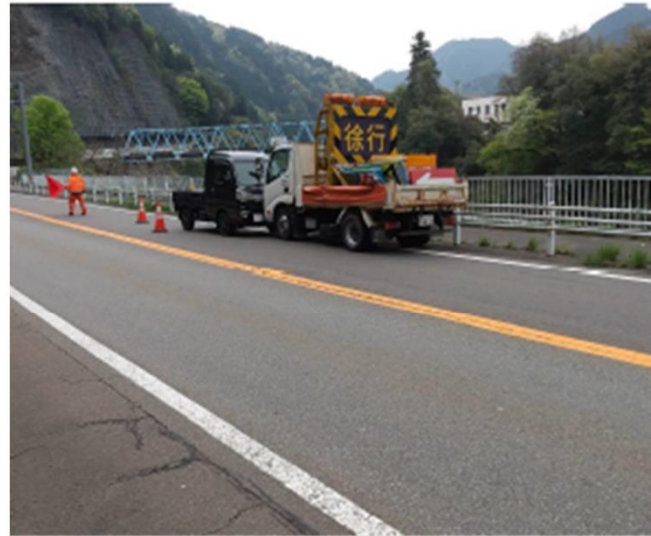
事故当時の状況写真

【事故の概要】 作業員が車線規制を行うため、上り車線の路肩に規制車を停止させ、看板を設置（一人作業）している時に停車中の規制車が動きだし、下り車線の路側ガードパイプに接触したが、その後も規制車は止まらず、ガードパイプと平行に下り車線を逆走し続けた。

下り車線を走行していた一般車が、規制車の逆走に気づき停車したが、規制車は逆走を続け、上り車線には対向車がいたことから、避けきれず衝突した。

【事故原因】 作業が運転していた当事者一人であり、かつ次の設置箇所への移動もあることから、気持ちの焦りから、規制車から降りて離れたにもかかわらず、安全行動をしなかった。

また、一人作業であったため規制車が動き始めたことに気づくことが遅れた。

- 車両から降車して離れる際は、「路肩側へのハンドル切り」「輪留めの設置」「エンジンを停止し鍵を抜き」「サイドブレーキの確認を必ず行う」とともに、目視確認出来る位置にチェックリストを表示し、運転手及び同乗者の2名でチェックリスト項目について、指差し呼称を2名で行いチェックする。
- 上記再発防止対策について、施工再開前の安全教育及び毎月の安全教育時、今後の新規入場者の教育時、日々のKY活動時において周知徹底する。

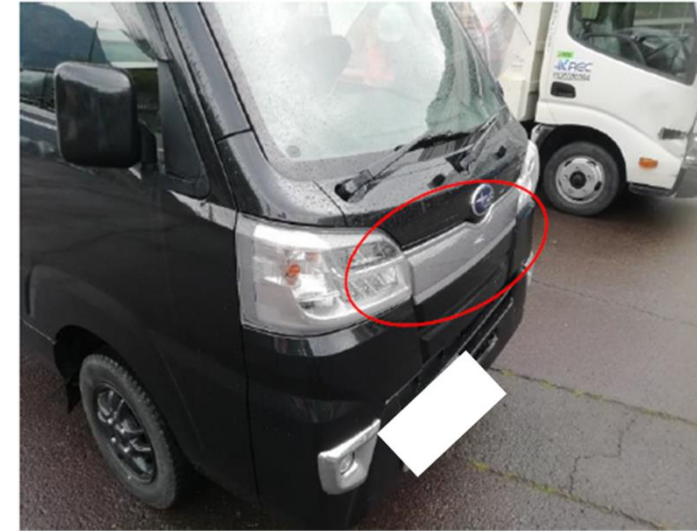
一般車の被害状況写真

一般車両のバンパーに擦り傷

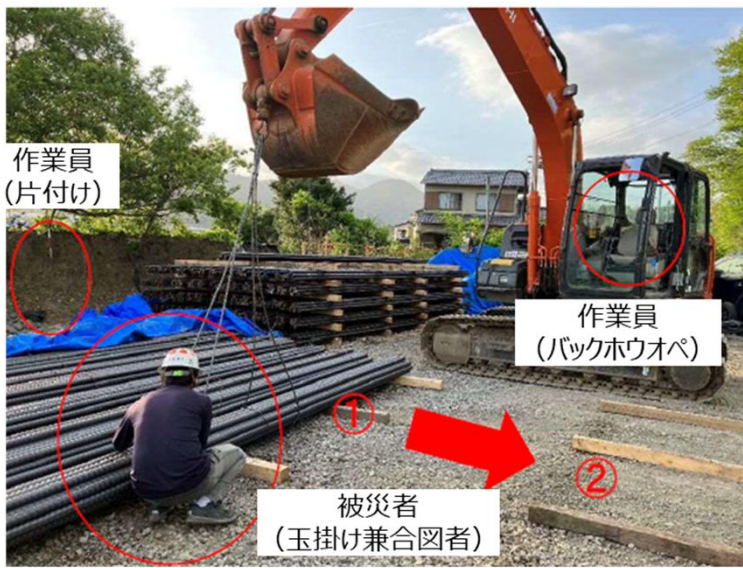
事故発生時の再現写真

【事故の概要】 運転者、作業員、被災者（合図者）の3名で、鉄筋に根入れ確認用のマーキングをして束ね直す作業を行っていた。鉄筋を吊り上げた時に、被災者が吊荷の重心のズレに気づき、片寄りを直そうと吊荷を降ろす合図をした。しかし、吊荷が完全に降りきる前に、吊荷に近づきワイヤーをずらそうと鉄筋とワイヤーの間に手を入れたため、挟まれ負傷した。

- 【事故原因】**
- ワイヤーが緩む前に手を入れてしまった。
 - 吊荷から3m以上離れるルールが守られていなかった。（3・3・3 運動）
 - オペレーターから作業員の手元が鉄筋の影で見えづらく確認できなかった。
 - 被災者は日本に就労して1年程度で玉掛有資格者であったが、言葉の理解が十分でなかった。

- 合図に加え作業員、オペレーターが互いに声の掛け合いをする。
- 吊荷から3m以上の離隔を明確にしたセーフティー介錯ロープを使用し、吊荷に直接触れないようにする。
- 吊荷の中心位置を確認しワイヤーを掛ける位置のマーキングをする、ヤードを広く取り吊荷を真ん中として、オペレーターと作業員がお互いに直接目視で確認できるように重機を配置し、ワイヤーを動かす時は吊荷が地面に着いていることを確認して、吊荷から離れた場所を持つ。
- ・先輩の外国人労働者や通訳可能な作業員が、言葉を十分に理解できるようにサポートして確認できる人員配置を行う。

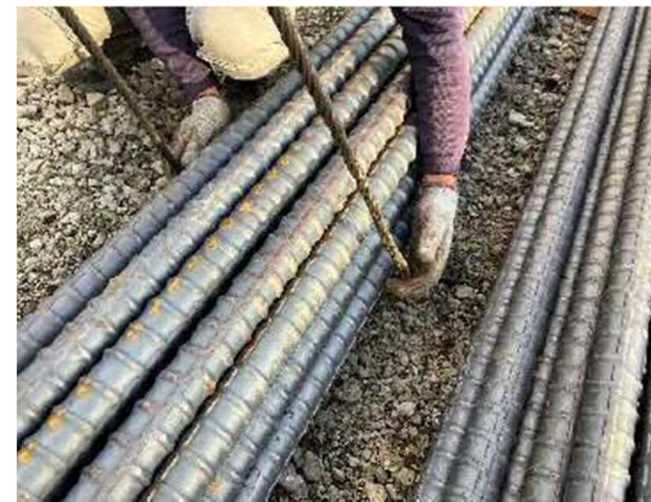
被災状況の再現写真

左中指骨性マレット
(全治4～5週間)

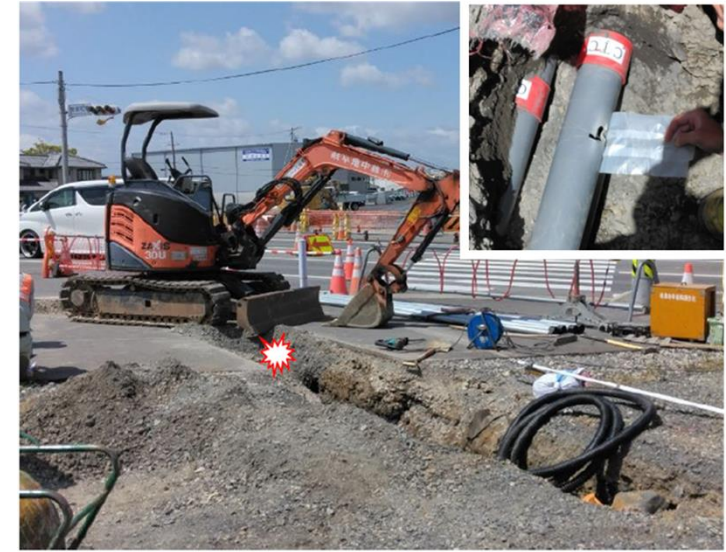
被害状況

【事故の概要】 ○○交差点において、配管・配線工のケーブル配管を埋設するため掘削を行っていたところ、バックホウにより地下埋設物の防護管（PVφ75）1条を損傷した。

- 【事故原因】**
- 監理技術者（埋設物責任者）は、占用業者からの提供資料により、埋設位置、埋設深さを確認していたが、埋設深さをH=2.5mと思い込んだことにより、下請作業員に誤った情報を伝えた。
 - 当日の埋設物管理者との立会前には埋設物の近接部分の掘削作業を始めていた。
 - 一次下請作業員は、掘削中に埋設テープを確認したが、埋設深さを2.5mと聞いていたので埋設テープ付近の手掘り確認を行わず、作業を止めることなく継続してしまった。

防護管（PVφ75）損傷：1条
（通信障害なし）

- 監理技術者（埋設物責任者）が埋設位置の明示マーキングを行う。また、作業前日迄に下請作業員と明示マーキング箇所の確認を行い、作業当日には下請作業員全員に埋設位置の周知を行う。
- 埋設物の近接作業の時は、人力での試掘作業を徹底する。
- 作業内容が現場に合わない場合は、作業を一旦中断し、監理技術者と下請作業員の間で作業内容の見直しを行い、作業員全員に周知後、作業を再開する。
- 埋設テープが出てきた場合は、作業を止め監理技術者の確認の元、手掘りにて慎重に掘削し、管の位置・深さの確認を行う。
- 元請職員は、作業前、作業中に、地下埋設物損傷事故防止対策チェックリストに基づき確認を行う。

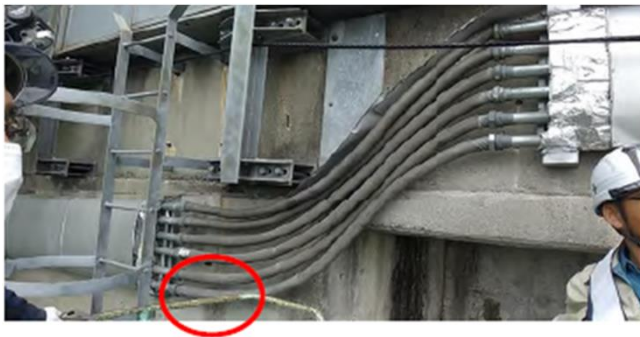
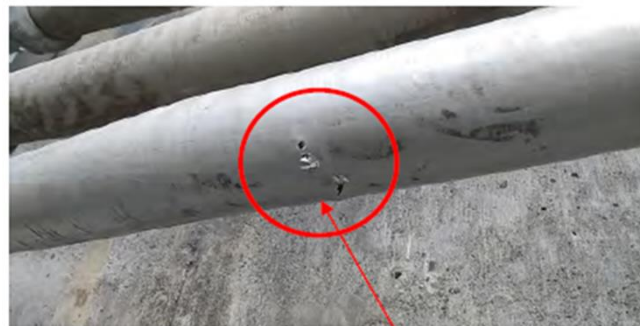
損傷箇所

【事故の概要】 道路橋の情報管路の耐火防護を復旧作業において、リベットを打ち込むためドリル削穴を行ったときに事故が発生した。作業箇所は、標準部（直線）と異なり、情報管路が屈曲部のため、管路位置の推測がつきにくい状況であった。また、耐火防護材を巻き付けると既設管路が不可視となり、ドリル削孔は作業員の目測で実施していたことから、誤って情報管路を損傷させた。

- 【事故原因】**
- ステンレス板接合作業時において、既設情報管路の直上で削孔をした。
 - 削孔時に既設管が不可視となるが、既設管の損傷を防ぐ方策をとっていなかった。
 - 情報管路（プリカチューブ）の厚さや強度を過信していた。

占用ケーブル1条（100回線 約5時間の通信障害）

- リベットによる接合箇所を変更し、削孔時に情報管路への物理的な接触が生じない構造とする。

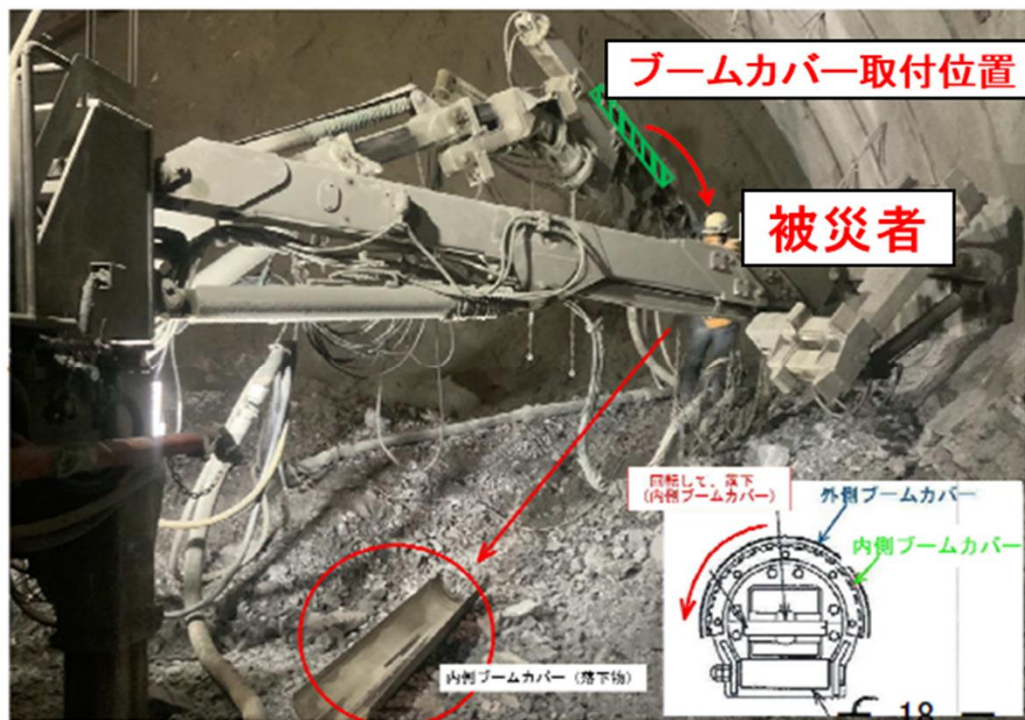
事故の状況

鋼製支保工脚部を吹付け機（稼働約1000日）を使用して、2次吹付けコンクリートを施工中に発生した。被災者は、鋼製支保工右脚部の根足部分に2次吹付けコンクリートを施工するために上半盤の右側側壁部で吹付け機を操作していた。吹付け機のアームを移動した際に、吹付けコンクリートのリバウンドがブームに付着するのを防止するために設置している内側ブームカバーが外れ、被災者の頭部に当たった。

- 固定ボルトが金属疲労により一部脱落し、その後も使い続けたことで残存ボルトが破断してカバーが外れた。

後頭部打撲、後頸部筋挫傷、頸椎症（全治1週間）

- 作業開始前点検において、吹付け機の内外両方のブームカバーの外観点検、ブーム伸縮における異音確認及び内外ブームカバーのクリアランス（間隔）確認を点検項目として追加する。
- 万が一、ブームカバーが外れた場合でも落下しないよう、落下防止対策を講じる。

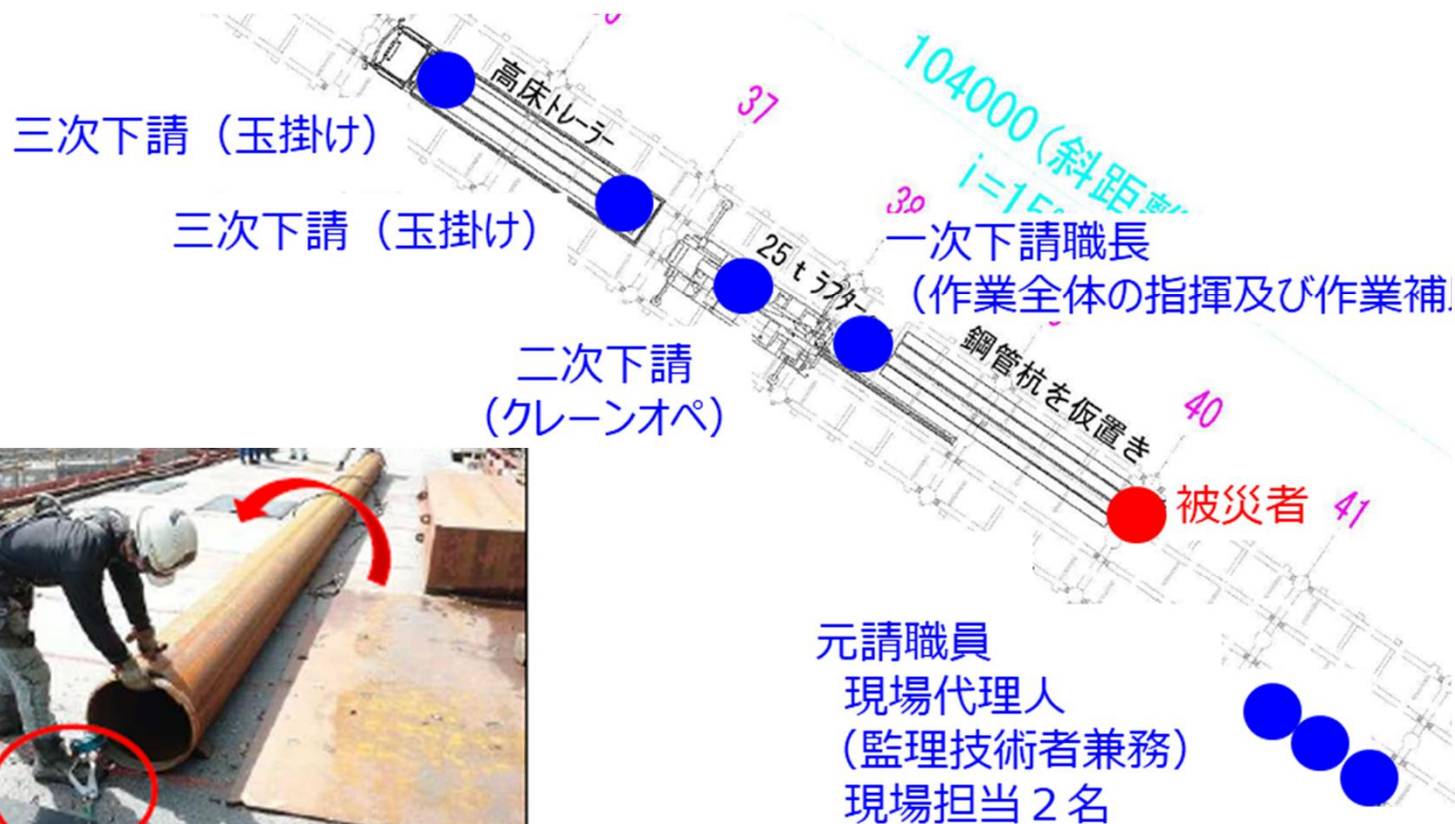
状況再現写真

【事故の概要】 法面防災工事における仮栈橋の施工中、鋼管杭を降ろした後、次の作業のために回転させようと手前に転がした際、鋼管杭に設置した吊具のクランプ(大きさ約150×200程度)が右足甲に接触し負傷した。

【事故原因】 ○ 次工程があることに焦り右足の位置を確認せずクランプを設置したまま鋼管杭を手前に回転させてしまった。

右足部（指の付根）挫傷
全治4週間

○ 鋼管杭を回転させる場合はクランプを掛け直し、クレーンで吊上げ回転させる。

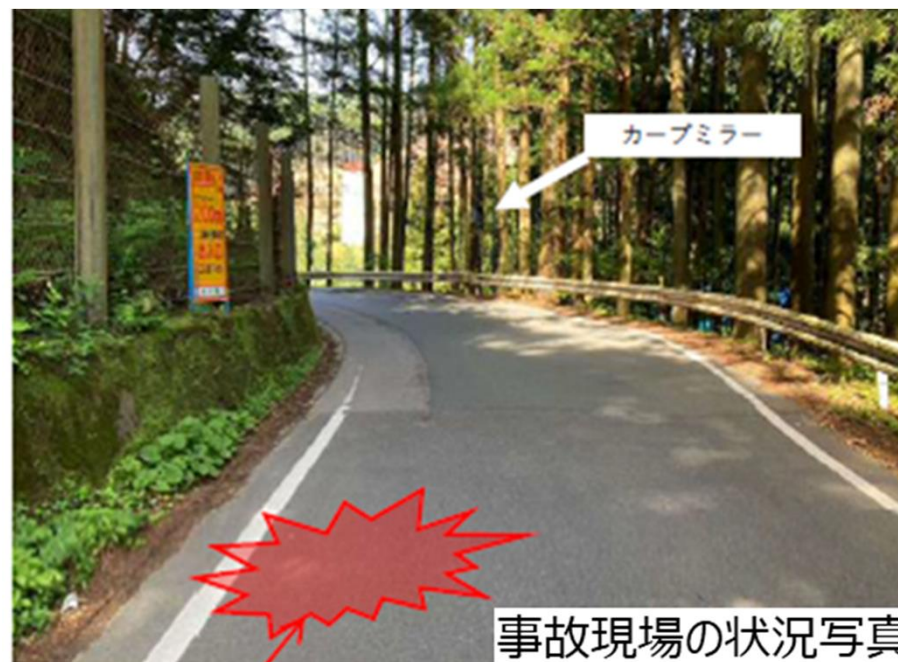
事故現場の状況写真

【事故の概要】 10t ダンプトラックにて土砂運搬中に対向車が来たため一旦停止したが、すれ違いができないと判断して後退した際に、後続の車両に接触した。

- 【事故原因】**
- ・前方のカーブミラーにて対向車の有無を確認していなかった。
 - ・バックモニター搭載車であったのにモニター未確認かつ目視での確認も怠った。
 - ・対向車に気づき停車した場所が車線中央よりであったため、少しバックすればすれ違いできると思った。
 - ・走行中においてもルームミラー等で後続車がいることを認識していなかった。

- 『ハザードマップ』を作成して入場者全員に配布、朝礼時に繰り返し指導する。
- 注意喚起シール『ダンプトラック後退時の作業手順』を運転席のシフトレバー付近に貼る。
- 『新規入場者教育資料』に下記の内容を追加し、全ての入場者に教育する。
 - ・後退時はハザードランプを点灯し、バックモニター（ルームミラー）、サイドミラーにて後続車、歩行者等がないことを確認してから後退すること。
 - ・走行中は後続車の有無を確認すること。
- 『誓約書』に「大型ダンプトラックはバックモニターを搭載すること」の内容を追加徹底する。

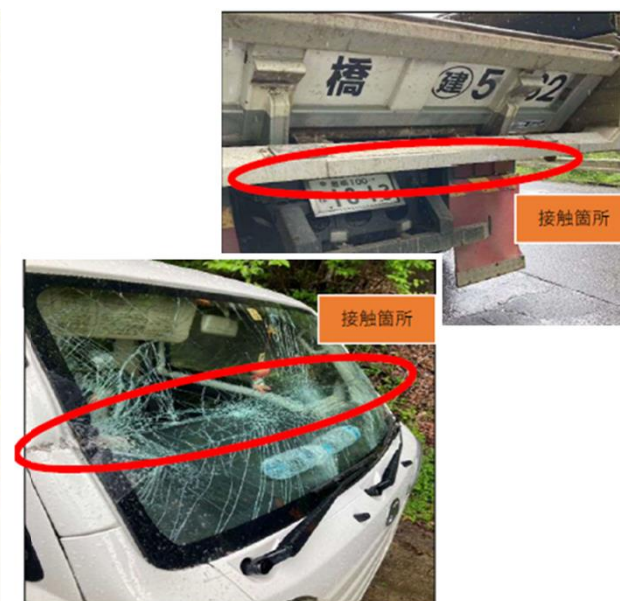
事故の状況写真

軽トラック
フロントキャビン及びガラスの破

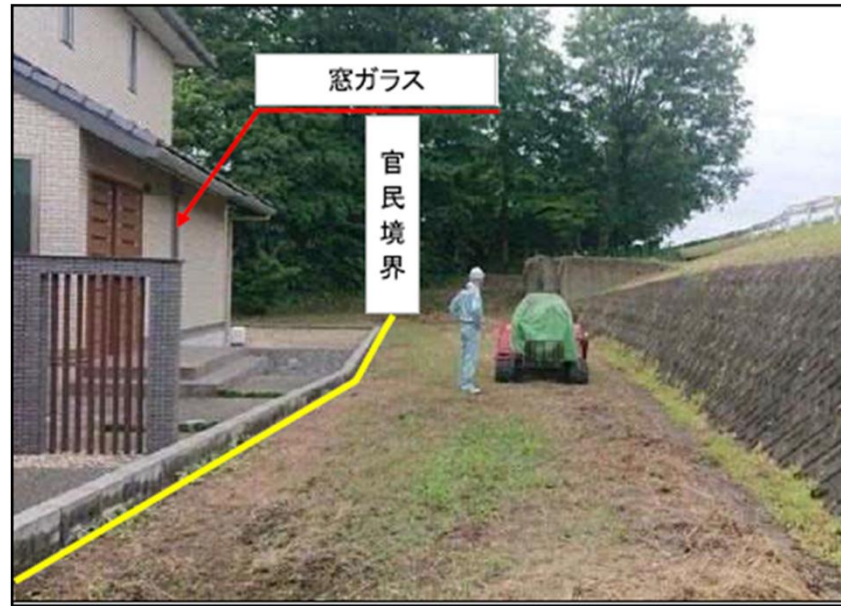
事故現場の状況写真

【事故の概要】 河川堤防の除草作業において、被害者宅に隣接する箇所の除草をハンドガイド式除草機械で行い、窓ガラスを損傷させた。現場代理人は、担当技術者に当該箇所の監視を指示して立ち去ったが、担当技術者は監視業務以外にゴミ撤去作業も行っていった。また、作業員は、一人でハンドガイド式除草機の操作を行っており、飛び石防護ネットはしていなかった。

- 【事故原因】**
- ・元請と下請とで施工方法の確認、共有ができていなかった。
 - ・作業員が単独で作業を行い、民家に近接していたにもかかわらず飛び石防護ネットを使用していなかった。
 - ・現場代理人や監理技術者が、指導不足や経験不足の見張員を配置してしまった。
 - ・現場の危険箇所、事故が起こる可能性がある場所が、事前に元請と下請間で共有できていなかった。

- 前日の打合せ、当日のKY時に1日の施工範囲、施工方法を明確にして下請けに指示する。
- 現場代理人又は、監理技術者が適切な機械での作業体制となっているか、飛散防止対策が取られているか確認するまで作業させない。
- 現場再開前に外部講師を招いて、見張員及び作業員に不安全行動について社内教育を実施する。
- 危険箇所や事故発生の可能性が大きい場所等のわかる資料を現場再開前に作成し、下請けにも共有する。その資料を用いてKY時に下請に指導する。

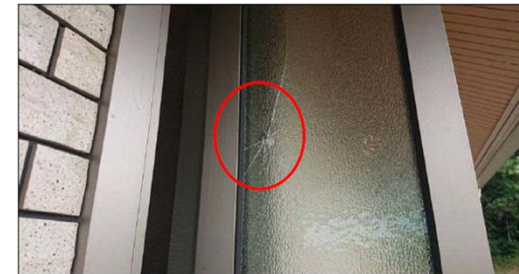
損傷状況写真

家屋の窓ガラスの破損（縦30cm程度のひび割れ）

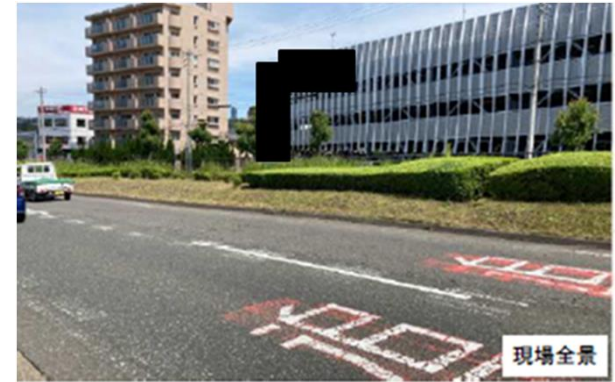
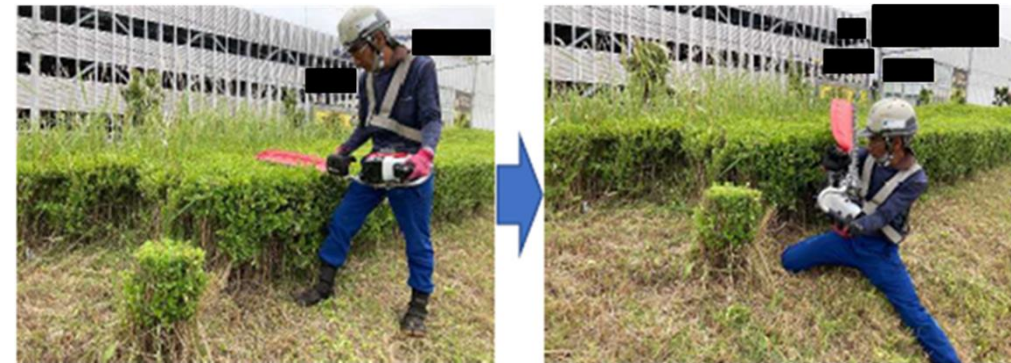
事故再現写真

剪定に先立ち除草作業を行っており、足下の斜面上（高さ0.6m、幅1.5m）に刈草が十分除去されない中で、低木剪定作業を行っていた。作業員が、作業位置を変える際、刈草により足を滑らせ倒れ、咄嗟に左手を地面についたところ、両手で持っていた小型機械（トリマー）が右手だけで保持できず、刃が自分の右腕付近に当たり負傷したものである。

【事故原因】 ○ 剪定に先立ち除草作業を先行して行っており、そこは高さが1mに満たないとはいえ法面になっていたため、刈草に足を滑らせたことが原因である。

右肩挫傷
（全治2週間）

- 除草後に剪定作業を行う際は、足下の刈草の除去を徹底し、刈草の上に乗らないで作業できるよう作業スペースを確保した上で、剪定作業を行う。
- 法面で小型機械（トリマー・草刈り機等刃物を使用する機械）使用者は、スパイク足袋や脱着式のすべり止め等を使用する。

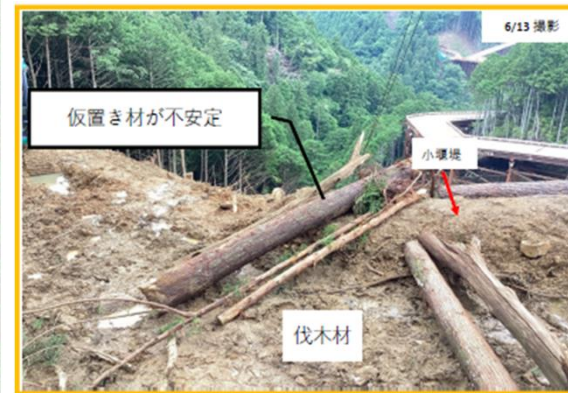
事故再現写真

【事故の概要】 事故は、伐採木（A）の仮置き完了後、伐採木（B）を引き上げ、仮置きした時に発生した。伐採木（B）の仮置きが完了したため、作業員に次の玉掛けを指示した時、先に仮置きした伐採木（A）が仮置き場所から動き出し、斜面（約60m）を滑り落ち、玉掛け作業をしていた作業員に激突した。

- 【事故原因】**
- パイロット道路の小堰堤の一部が低く、仮置きした伐採木が転がる恐れのある不安定な場所に仮置きした。
 - 伐採木を法面に対し、転がり・滑落しやすい直角方向に仮置きした。
 - 伐採木が乱雑に並べられ、先端が法肩よりでて、転がれば滑落する恐れのある状態であった。
 - 伐採木仮置き後の状態確認をする者が選任されておらず、確認不足であった。

左殿部打撲
(全治1週間)

- 仮置き場所は、小堰堤の整備（低い所、緩んでいる所は補修）し、また極力平坦な位置で行う。
- パイロット道路の小堰堤からはみ出し、転がらないよう、並行に仮置く。
- 仮置き場所には、根株及び木杭を利用した滑落防止柵（ネット展張）を法肩付近に設置し、伐採木の滑落防止を徹底する。
- 伐採木の安定状態を確認する者を選任し、随時仮置き状態の点検を行う。

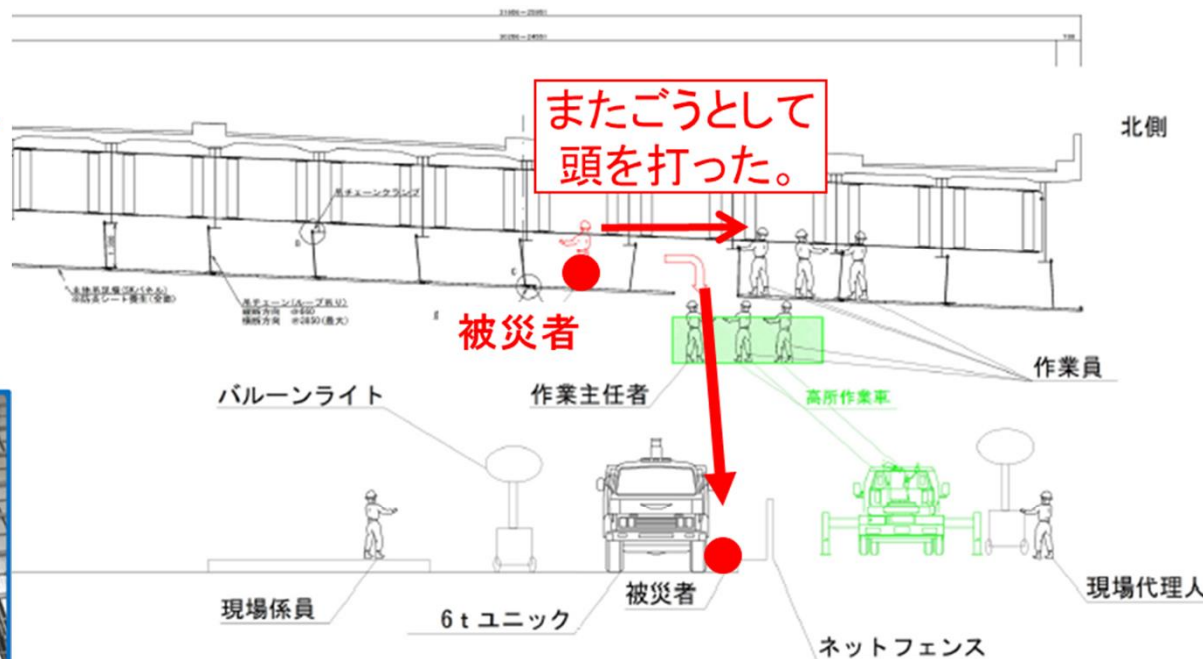
事故発生時の現場状況

【事故の概要】 橋梁補修工事において吊足場の先に施工した南側の残作業が完了し、後片付けのため北側に移ろうとした際に主桁下フランジに頭部をぶつけ体勢を崩して誤って足場の開口部から墜落負傷した。

- 【事故原因】**
- 高所作業車を使用せず吊足場開口部を跨いで渡ろうとした。
 - 吊足場開口部において墜落制止用器具を使用しなかった

右大腿骨骨折、胸骨骨折、左顔面骨折、ろっ骨骨折 (全治3か月)

- 吊足場開口部間を渡る際は必ず高所作業車を使用し、デッキ及び端部の親綱に作業員から見える位置に注意喚起の表示を取り付ける。
- 作業床の組立解体作業時における端部からの墜落を防止する為、端部に親綱を設置すると共に作業員から見える位置に視認性の良い蛍光テープ、立入禁止の表示を取り付ける。また、墜落制止用器具を確実に使用する。

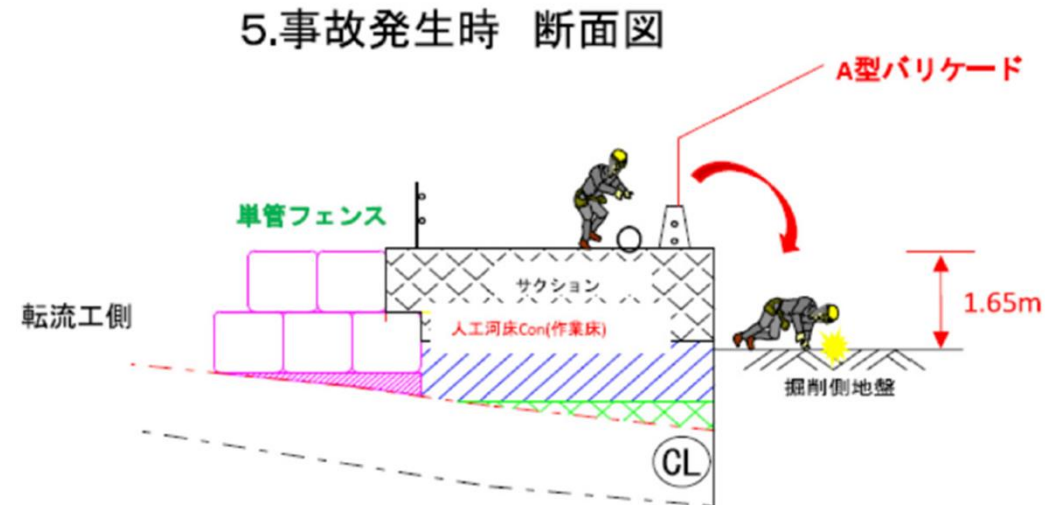
事故発生時の現場状況

【事故の概要】 事故は午前の休憩後、鋼製堰堤工10ブロック河床コンクリート部掘削に伴う水替え作業中、濁水ポンプのホース（4吋）の調整時に、コンクリート基礎天端部から高さ1.65mの掘削側地盤へ転落したものである。

- 【事故原因】**
- 日陰の少ない場所で、熱中症の発生する環境下であり立ち眩みや一時的な意識障害によって墜落事故が発生した。
 - 作業床から地盤までが1.65m程で着用の義務はないが、墜落する可能性がある箇所において墜落制止用器具を着用せずに作業を行った。

左橈骨遠位端骨折
(全治3か月)

- 熱中症対策
 - ・ 休憩の回数を増やすこと（現場サイクルの見直し）、水分塩分補給を徹底する。
 - ・ 休憩ごとに職員による作業員の体調確認を実施する。
- その他対策
 - ・ 着用義務が無い場合においても、作業床での作業時は墜落制止用器具の着用を作業所として義務付けをする。
 - ・ 手すりを作業床に設置する際は、必ず固定をする。
 - ・ 注意喚起の必要性に応じて、現場作業箇所に啓蒙看板を設置する。

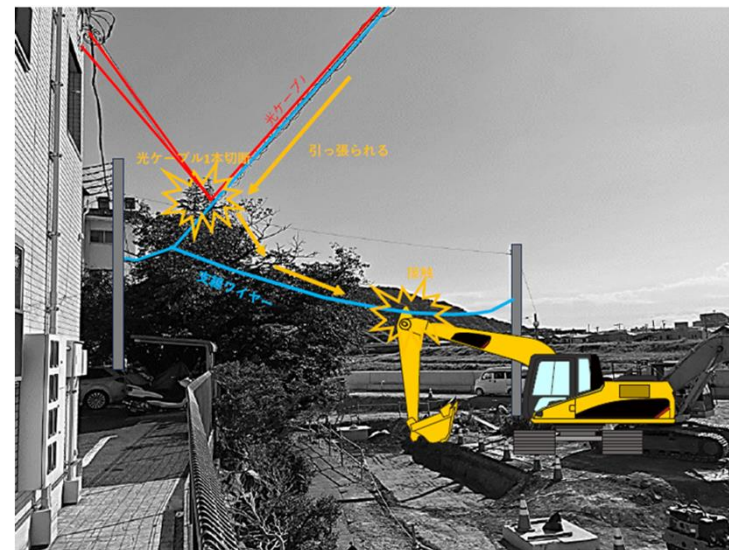
事故現場の状況写真

【事故の概要】 埋戻し作業で使用していた0.8m³バックホウのアーム先端部で、NTT線を引っ張っている支線を引っかけてしまい、その反動で、集合住宅へ引き込んである通信線を切断してしまった。

- 【事故原因】**
- バックホウのオペレーター（オペ）が架空線を目視で確認したうえで、合図者の合図を受けてからバックホウの操作を行うところが確認を行わずに操作をしてしまった。
 - オペは、埋戻し作業を実施しており、合図者は埋戻し土を運んできたダンプトラックの誘導にあたっていた。
 - オペは、ダンプの後進に合わせ荷降ろししやすいようにと合図者の確認をとらず単独で旋回操作を行った。

光ケーブル1線の切断
(切断時、全入居者5軒が不在のため影響無し)
光ケーブル復旧後、全入居者に確認し、影響がなかったことを確認
【復旧時間：3時間25分】

- 架空線(支線ワイヤーを含む)等、上空施設の保安措置を漏れなく再点検し、近接作業を行う場合にはその都度、現地で架空線の位置や重機械の配置箇所、合図者の配置場所を当該作業従事者全員で周知する。
- 作業前に合図の内容、方法や合図者の立ち位置の確認について徹底する。合図者はオペに対し視覚だけでなく聴覚でもわかるよう合図を行う。また、合図者とオペの距離が離れている場合(クレーン作業で上下に分かれている等)はトランシーバーを使用する。
- 合図者は作業範囲の支障物の情報をオペに対し、事前に伝達する。合図者は重機操作時に周囲確認を行い、確認後、オペに対して合図を行う。
- 作業再開前に作業従事者に対しマニュアル等を読み合わせ、架空線事故の重大性を再認識させる。

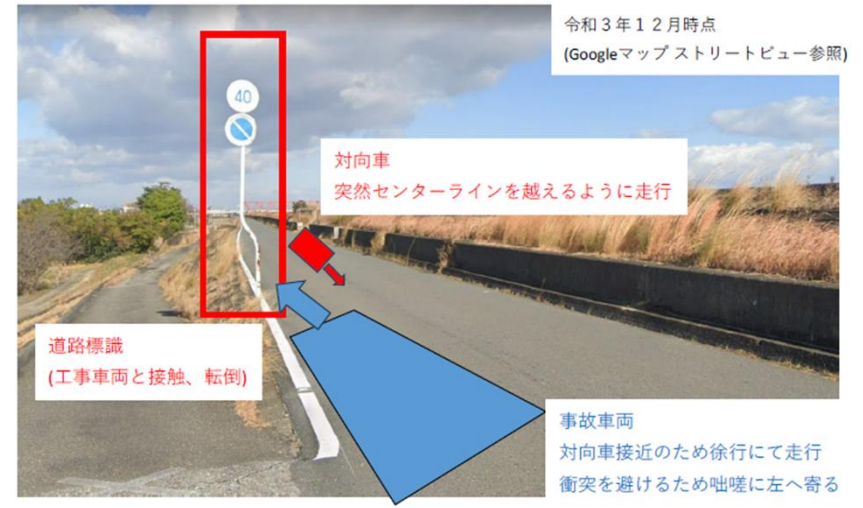
事故の状況

【事故の概要】 工事の着手前で安全施設（バリケード）の組立・設置作業をしていた。余った資材を現場から現場事務所に4tユニック車にて運搬（元請作業員が運転）していたところ、対向車（普通乗用車）が突然センターラインを越えるように走行してきた。咄嗟に左に回避し衝突を避けたが、4tユニック車の左側方が道路規制標識と接触し損傷（転倒）させた。

- 【事故原因】**
- 一般道路上で対向車が接近していたため4tユニック車は徐行していましたが、対向車がすれ違う直前でセンターラインを越えるように走行してきたので、運転者の咄嗟の判断で左に寄った結果、事故が発生した。
 - 最徐行あるいは停止していれば、道路規制標識に接触する事故は防ぐことができたと思われる。

道路規制標識損傷（転倒）

- 堤防道路通行の際、4t以上のサイズの車両は対向車接近時は最徐行、道路規制標識が立っている箇所は対向車が通りすぎた後に通行する。
- 工事区域内に道路規制標識及び徐行運転に関する注意喚起ののぼり旗を設置することで、標識設置箇所の明示を行う。
- **新規入場教育時に使用しているヒヤリマップについて、内容を一部追加する（道路規制標識設置箇所の追加、対向車接近時の最徐行及び道路規制標識設置箇所での対向車通過後の通行について追記）。また、既入場者に対して再教育を行う。**
- ヒヤリマップを用いて資材搬入業者に危険箇所及び運行ルールの説明を行う。
- 元請社有車についてドライブレコーダーを搭載して、事故発生時の状況確認を容易に行えるようにする。

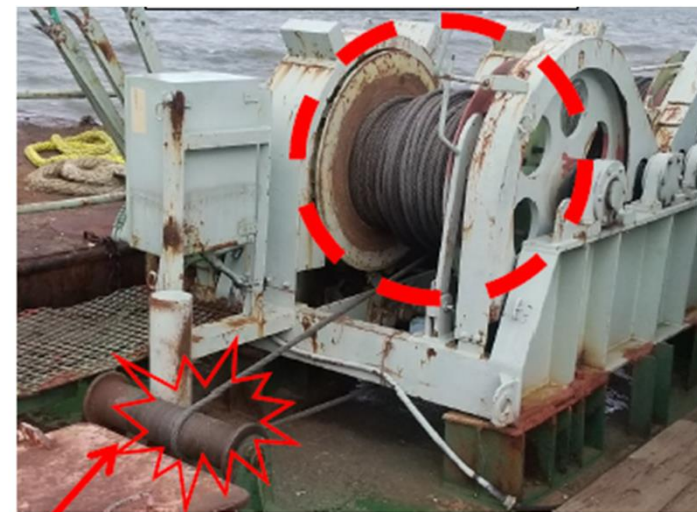
被災箇所

【事故の概要】 導流堤における作業完了後、作業台船の引き揚げ作業を行うため、揚錨作業で巻上げ操作を行っていたところ、ワイヤーの乱巻き（偏り）を直そうとした作業員が巻上げ装置のワイヤーに手を挟みケガをした。

- 【事故原因】**
- 運転中に機械器具等に接近した
 - 安全意識が不足していた
 - 危険な位置で作業した

- 左支指、中指、環指切断指
- 左母指、小指軟部欠損

- ウィンチ運転中はドラムから十分に退避しなくてはならないため、ワイヤー露出箇所へ立入防止柵を設置する。
(巻き上げ中は、ドラム中央にワイヤーが偏っても直さない)
- 注意喚起標識の設置
- 再入場時教育の実施
- クレーン付台船作業計画書の作成

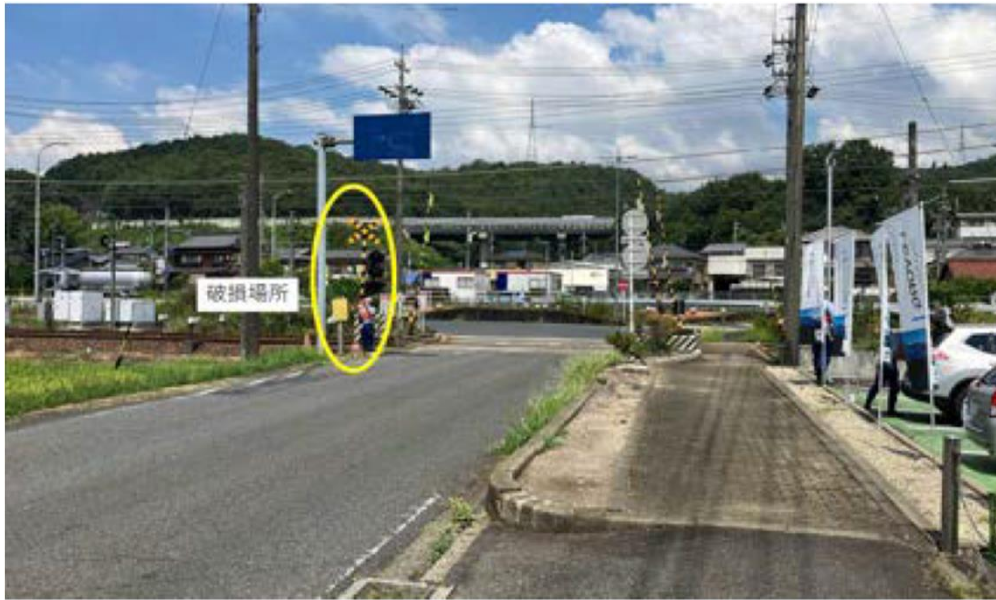
事故現場の踏切

【事故の概要】 残土運搬車である10tダンプが、発生土受入地から現場に帰着する途中の踏切にて、ダンプ上部あおりと遮断棒が接触し、遮断棒を破損した。

- 【事故原因】**
- 窓を閉めエアコンを稼働し、ラジオを聴いていたため、踏切警報音が聞き取れていなかった。
 - 踏切先の信号で滞留した車に気を取られ、また後続車両もいたことから先行車両に意識が向いて、十分な踏切警報灯の目視確認を行わないまま発進した。

- 運転席に設置している運行管理システムの音声案内による、運転手への通知に「踏切手前で窓を開けること」を追加。
- ダンプ車内に踏切警報灯の目視確認を行う注意喚起ステッカーを設置。
- 安全教育等に使用する作業手順に上記を追記し、再度作業員に教育する。

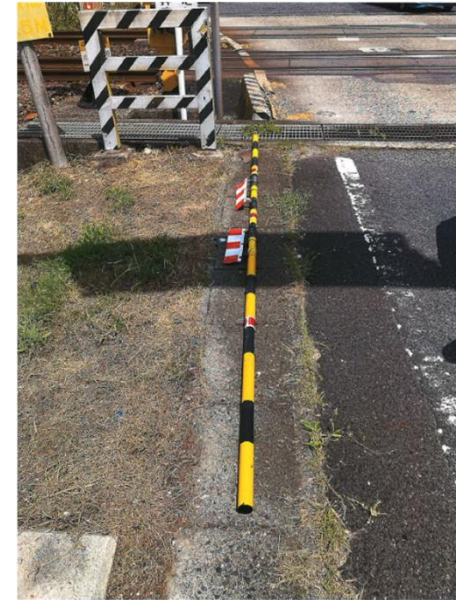
折れた遮断棒

踏切の遮断棒1本を破損。
【復旧時間：1時間40分】

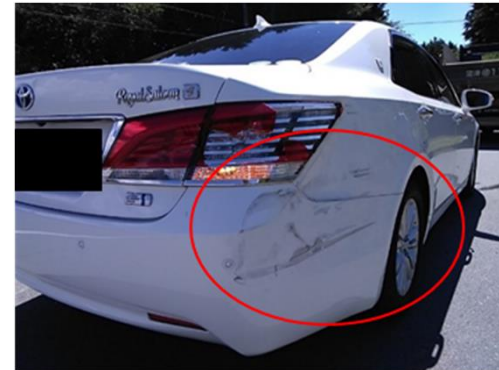
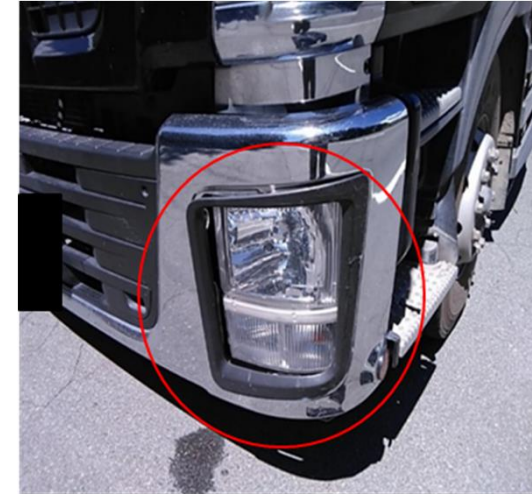
被害状況写真

【事故の概要】 工事車両(10tDT)が、土砂搬出先から現場へ向かうのに市道を走行し、県道に出る丁字路を進入する時に、県道を走行する一般車両の後右側バンパーと工事車(10tDT)の前左側バンパーが接触した。

- 工事車両の指定場所一時停止がなされていない。
- 左右の安全確認不足である。

一般車両
後右側テールランプ破損
バンパー損傷

- 停止線に沿っての二段階停止及び左右確認の徹底。
- 事故発生箇所周辺に注意喚起看板を設置。
- 土砂運搬再開前に運行ルートの再点検を行い、新たな注意箇所がないか確認し、危険ロードマップを更新し周知する。

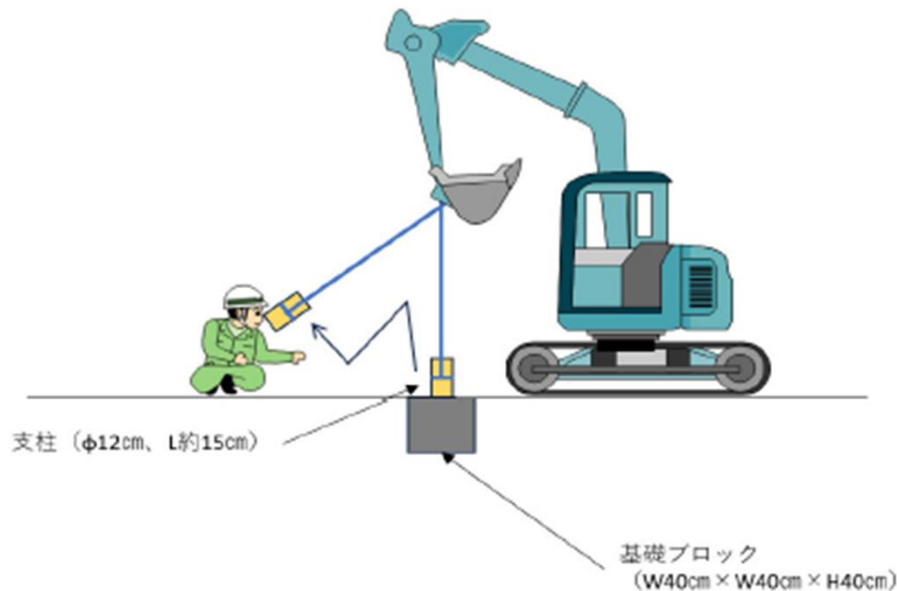
事故時の作業状況

【事故の概要】 施設管理用道路の木柵を修繕するため既存の木柵支柱の撤去作業の際に、作業員Aが基礎コンクリートに残った支柱にスリングワイヤーで玉掛けを行い、続けて作業員Bが0.1m³級バックホウ（クレーン仕様）を操作して支柱の引き抜きを行った。玉掛けした支柱は引き抜かれず、折れて跳ね上がり、その支柱が作業員Aの右目下に当たった。

【事故原因】 ○ 基礎コンクリートに残った支柱の撤去作業にあたり、作業者が「人力にて除去する」と記した作業手順に従わず、支柱に玉掛けしてバックホウによる引き抜き作業を実施したことが原因である。

（木柵が破損して基礎ブロックと接合したままの状況）

右目下 すり傷及び打撲
（休業0日）

- 作業手順書に定めた作業以外は実施しないよう再度徹底する。
再徹底の場として、
 - ・ 緊急安全会議の開催。
 - ・ 毎日の安全朝礼等の際に、作業手順書の確認を徹底。

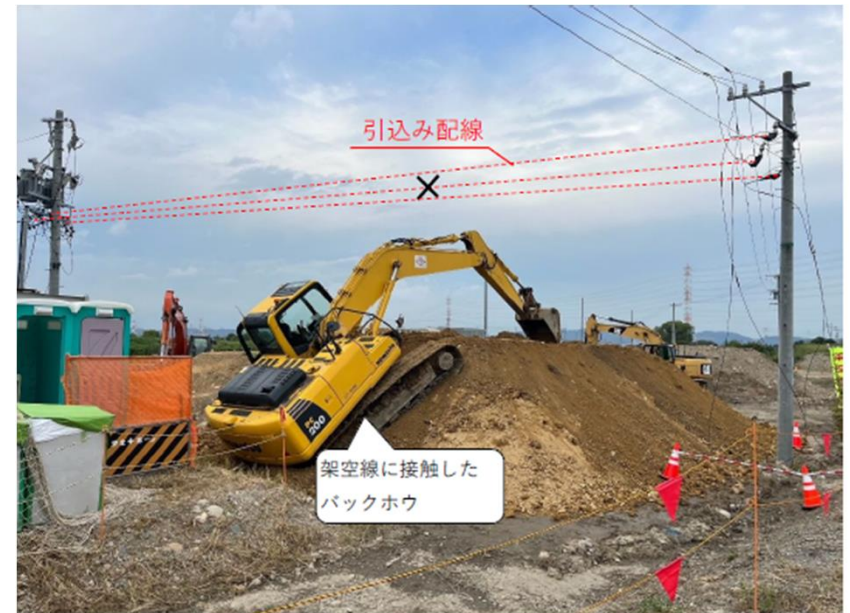
事故時の状況写真(再現)

【事故の概要】 仮置き土の整形作業中、バックホウが盛土端部で傾いたため、アームを旋回させたところ、アームが架空線に接触し切断した。

- 【事故原因】**
- 現地の作業エリアの明示や明示確認の不備
 - 架空線下で作業を開始したときの監視体制の不足
 - 仮置き作業を盛土天端で重機操作を実施したため、盛土肩付近で重機がバランスを崩したこと

- 引き込み配線 3本切断
- 停電：2,300世帯
- （復旧 約1時間20分後）
- 交差点信号停止
- （復旧 約1時間50分後）
- ポンプ場設備
- （復旧 約4時間40分後、部品交換10日後）

- KY活動などによる確実な意思疎通と履行を行える様式の変更
- 施工ヤードの明示による危険喚起の強化
- 施工監視の強化とチェックリストによる確認
- 新規入場者を含むすべての関係者への安全教育の強化

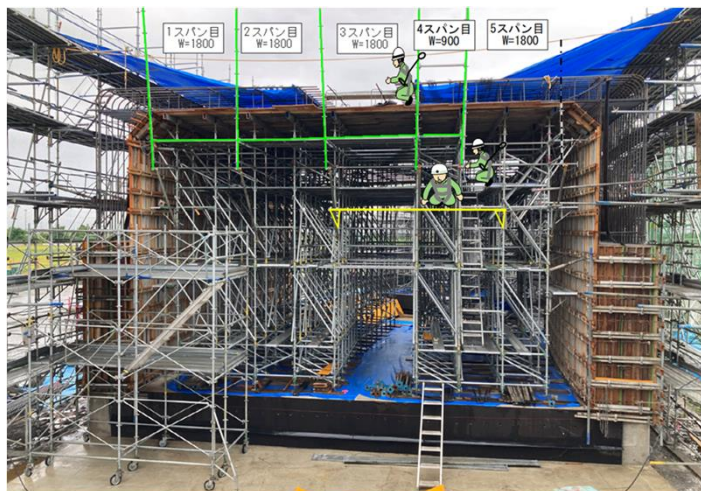
状況写真

【事故の概要】 カルバートの型枠支保端部にローリング足場を使用して張出足場設置する予定であったが、急遽、他作業の者からローリング足場の使用依頼があり、仮足場を設置して作業した。

張出足場の作業が完了し、仮足場の足場板を撤去しようとした際、ブラケットがずれ、足場板と共に約5m墜落した。足場板は結束されていなかった。墜落制止用器具を着用していたが、使用していなかった。

- 【事故原因】**
- 張出足場の施工をローリング足場で行う予定を急遽、仮足場を設置する方法に変更したが、職長や元請に伝えなかった。
 - 職長が次の作業準備の為、作業場所を離れていたが、副職長に作業状況を監視する職務の引継ぎができていなかった。
 - 足場板固定の不備があったまま使用してしまった。
 - 安全帯を使用する事を怠った。

急性硬膜下血種、
頭部挫創、肘挫創、
L1,2,3,4右横突起骨折
右第8-11肋骨骨折、
左第11肋骨骨折
(全治1か月、入院7日)

- 作業の変更が生じた際は、必ず、元請社員へ報告し、元請社員が作業の内容や安全に作業のできる手順を協力会社と相互に確認し、KYを実施した後、作業を再開する。
- 現場代理人は、現場巡視時に足場の組立等作業主任者の配置を確認する。
- 軽微な足場の組立、変更においても、足場の使用前に元請・下請による、完成後の点検を100%実施する。
- 職長は「墜落制止用器具の使用状況の監視等」に専念させる。
- ウェブカメラでの確認やハーネス・アラートを導入する。
