# 中部地方整備局管内の 工事事故発生状況について

中部地方整備局 企画部 技術管理課

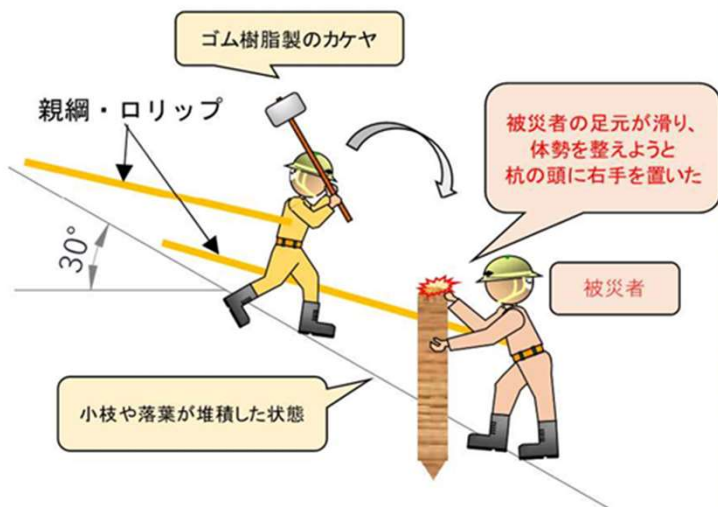
被災状況図

**【事故の概要】** 勾配約30度の斜面で、土砂流出防止柵設置のため、丸太杭(φ100・L=1500mm)の打込み作業を行っていた。杭を支えていた被災者が堆積した小枝により足元を滑らせ、バランスを崩したため、体制を整えようとした時、杭頭に右手を置いた。そのタイミングでハンマー（ゴム樹脂製のカケヤ）が下りてきて右手を挟まれ負傷した。

- 足元に小枝や落葉が堆積しており、スパイク製安全靴は着用していたが作業者の足下に力が入る状況ではなかった。
- 丸太杭の打ち込み作業時の声掛けが不足していた。

右第2中手骨骨折  
全治1ヶ月

- 小枝や落葉を清掃後整地し、安定した足元の確保する。
- 一動作毎に声掛けを行う。
- 打込み時の杭の支持は専用治具(D13mm鉄筋を加工して製作)を用いることをルール化する。杭頭部に治具をかけ、50cm離れた場所で治具を保持する。また、治具グリップには滑り止め加工を行う。
- 定点Webカメラを設置し、現場監視を行う。

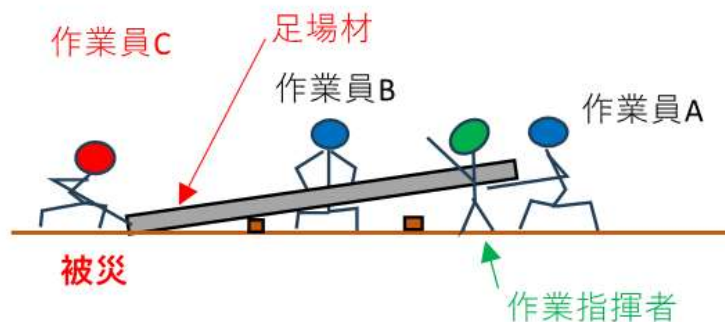
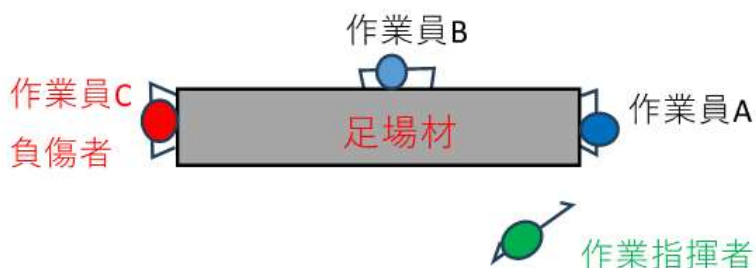
【事故の概要】 解体した作業足場を作業指揮者の合図に合わせて、地面（バタ角の上）に置く作業をしていた際に、被災者側が早く着地する体勢になり、作業指揮者の合図に気が付かず、そのまま地面に着地したため、右手薬指を挟み負傷した。

- 【事故原因】
- 安全意識が不足していた。
  - 4名ではなく3名での作業であったことが不安定になった。
  - 作業指揮者の合図（掛け声）不足により、合図を確認できないまま作業を行った。

右環指挫創  
全治約2週間

- 安全教育の再徹底。はさまれ・巻き込まれ事故事例等と今後の対策（バタ角・人数）の教育。また、一次下請が後日再入場する際、入場日に安全教育と作業手順書の再周知を行う。
- 不安定な人員配置を改善（荷物の水平を確実に保つため、荷下ろしは4名で行う）
- 作業指揮者の合図に必ず従う（指揮者は声もはっきり出す）

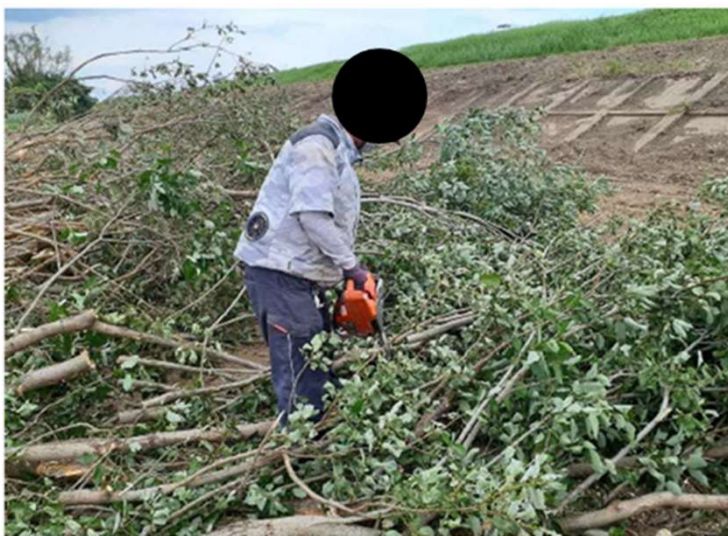
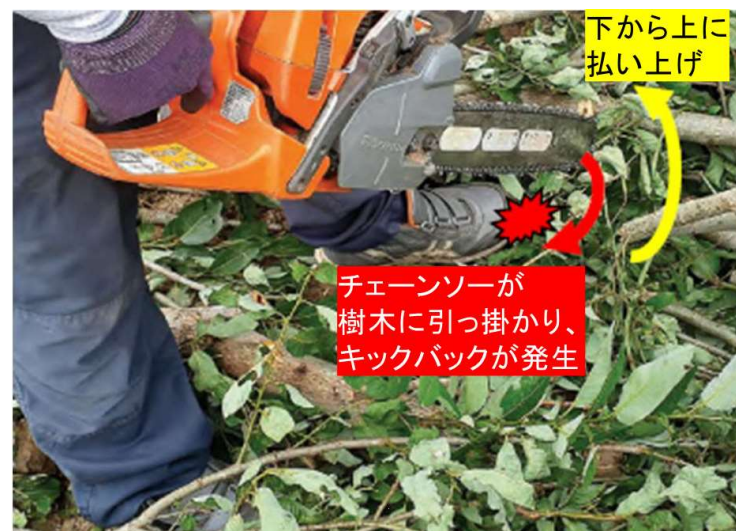
事故発生時の作業写真（再現）

**【事故の概要】** 樹木の伐木を行っていた際に、運搬用に小割するため、チェーンソーを下から上へと払いあげたところ、チェーンソーが樹木に引っ掛かり、キックバックして作業員の左足を負傷した。

- 【事故原因】**
- 元請及び下請の作業主任者が、安全保護具（安全靴）の着用を朝礼時には確認していたが、その後の作業時に履き替えたことに気がつかなかった。
  - キックバックの危険性について安全教育を行っていたが、左足がキックバックの方向で作業を行っていた。
  - 暑くなり熱中症の指導が主になり、安全の基本である服装の装備の確認不足だったため、安全靴を着用せずに作業していたことにより、事故につながった。

左母趾挫滅創  
左母趾基節骨開放骨折  
左母趾伸筋腱断裂

- チェーンソーの作業時には必ず安全靴を履かせる。保護具の確認は、元請現場作業員が、作業開始前の朝、休憩後、午後、指差しにて、当該作業員全員の保護具チェックシートを作成してチェックする。
- チェーンソーの切断箇所は、機械の先端で切断せずに、中間部のキックバックを起こしにくい箇所で切断させることを指導する。
- チェーンソー使用時には、キックバックは必ず生じるものとして考えて、万が一生じた場合でも、その範囲内に自分の身体をおかない体勢で作業を行う。
- チェーンソーによる伐木等の作業は、安全靴(JIS T8125-3 適合)の着用を義務付けるなど作業に応じて適切な履物を使用させることを徹底する。

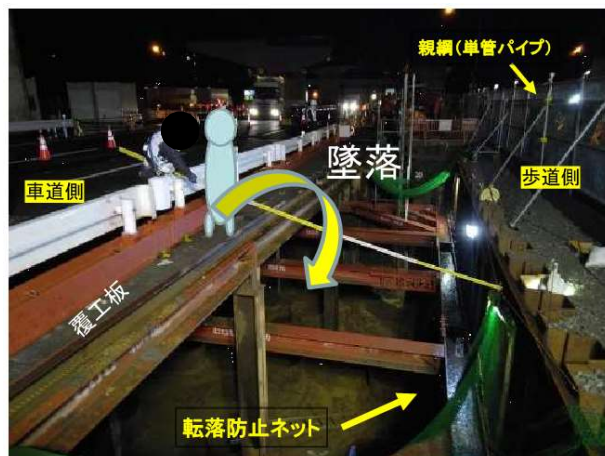
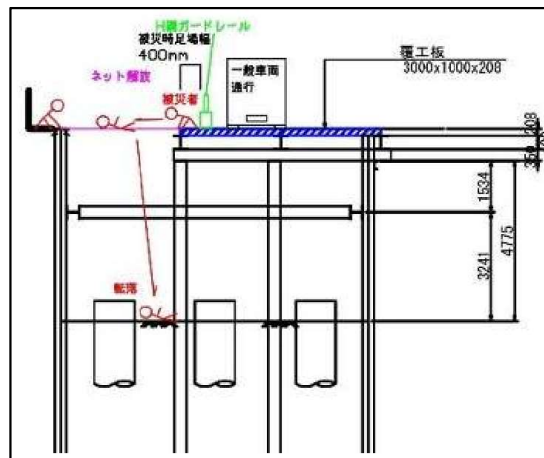
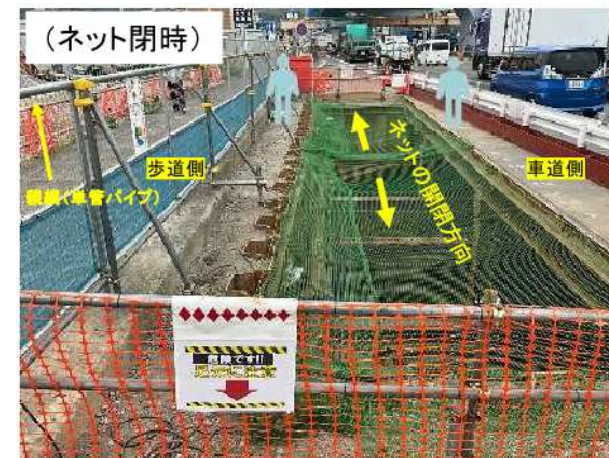
事故状況図

**【事故の概要】** 下部工を施工する工事であるが、当日作業予定のなかった覆工板開口部に設置している転落防止ネットの開放が必要と思い込んだ下請け作業員が規制設置完了前に作業を実施し、車道を走行中の一般車両の風圧により体勢を崩し墜落しそうになったため、開放途中のネット上に身を預け墜落し負傷した。

- 【事故原因】**
- 事前の打合せ不足。
    - ・ 準備工、片付工まで含めた作業指示を行っていない
    - ・ 思い込み（元請・下請共）による予定外作業の実施
    - ・ 規制設置完了前に作業を実施
  - 車道側に親綱を設置していなかった。
  - 安全帯を使用していなかった。

全身打撲傷、両側大腿挫  
減創  
全治約2週間

- 準備段階含めて、作業内容と手順を明確にし、下請も含めて共有する。  
⇒安全指示書に当該作業に関する工種作業手順書を記載し、作業内容と作業手順書を認識してもらった後に安全指示書に確認署名を行う。
- 交通規制や安全施設の設置等の準備作業が完了するまで作業を始めない。  
⇒交通規制が完了し、元請け職員が合図するまでは現場に立入らないことを安全指示書に記載し、毎朝礼の度に指示・徹底を行う。
- 車道側に親綱を設置し、安全帯使用を徹底する。
- 安全再教育の実施と元請けによる点検を実施する。

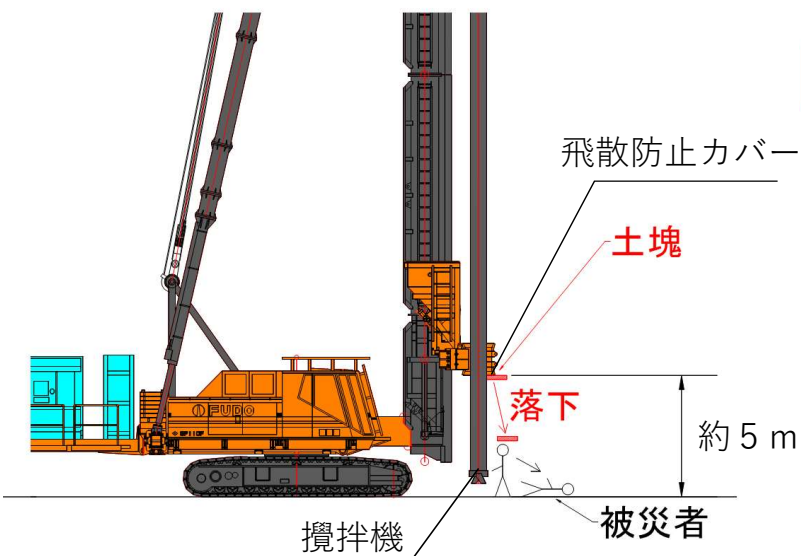
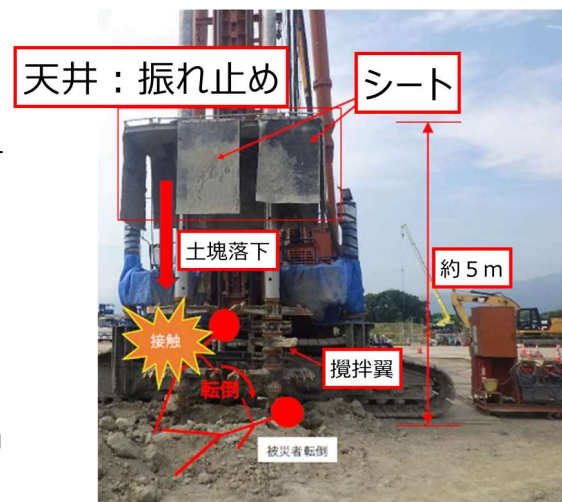
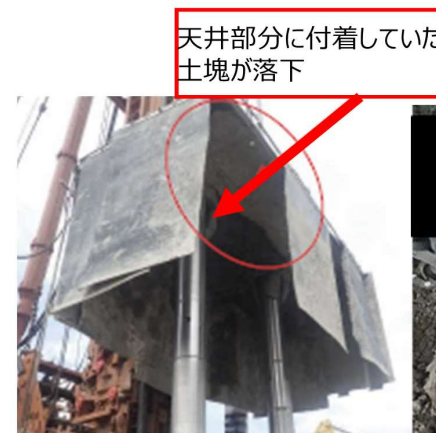
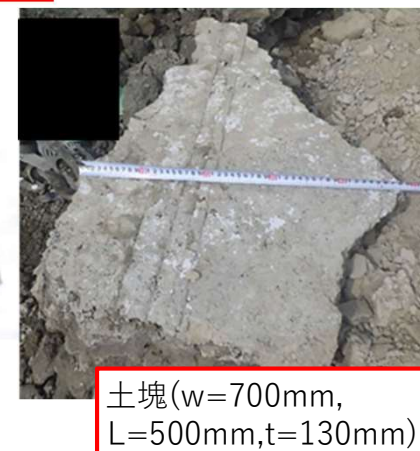
事故発生時の作業状況 & 再現写真

**【事故の概要】** 始業前に地盤改良機（攪拌翼の改良材吐出口）の改良材の詰まりの有無等の点検を行うために、確認口を開け前かがみ姿勢でいたところ、飛散防止カバー天井（地上約5.0m）から土塊（約20～30kg）が落下し、背中と右足に直撃を受け、転倒により頭部を打撲し負傷した。

- 【事故原因】**
- 作業手順に従い、事故前日の地盤改良機の攪拌翼の交換前にハイウォッシャーを使用し飛散防止カバーの清掃を行ったが、飛散防止カバー天井部の土塊除去が不十分であった。
  - 被災者は飛散防止カバー天井部の清掃が疎かになっていることに気づかず、天井部土塊の確認をせずに飛散防止カバー直下に入り点検を行った。
  - 攪拌翼の交換と作動点検は、洗浄作業の後に実施されている。しかし、交換した日は時間不足で作動点検が行えていなかったが、作業終了時に元請職員に報告されておらず、当日の始業前に被災者が自己判断で点検を行った。

右脛骨骨幹部等の骨折、  
外傷性血気胸、外傷性くも膜下出血、急性硬膜下血腫  
全治約2ヶ月

- 飛散防止カバーに付着した土塊除去作業において、除去しにくい天井部にバイブレーターを設置し、振動により土塊除去を行う。また、ハイウォッシャーも併用し付着した土塊をすべて取り除く。
- 飛散防止カバーの直下での作業がある場合は、作業（施工）終了時に飛散防止カバー側面・天井の清掃し土塊を撤去する。清掃完了後に土塊の有無を元請職員・下請職員の2人以上で目視確認を行い、確認記録簿を作成する。
- 予定外作業および単独作業を禁止する。現場内における元請・作業員間のコミュニケーション向上を図る。

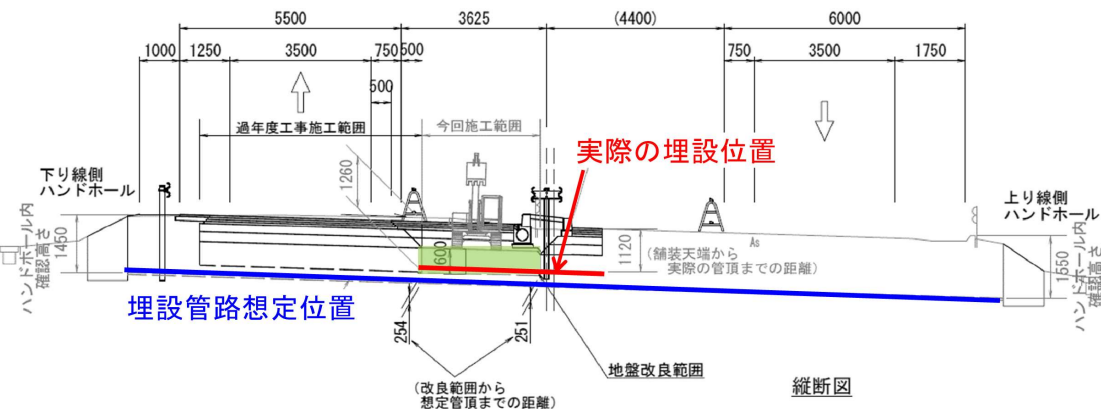
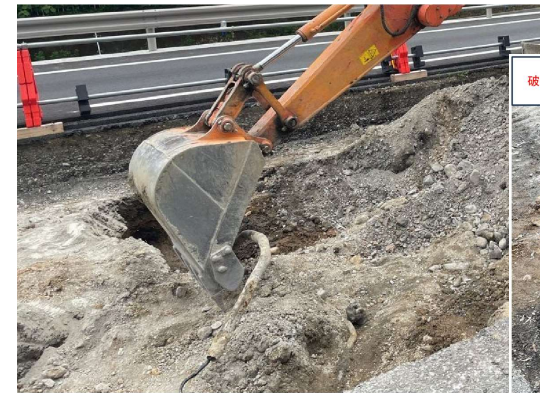
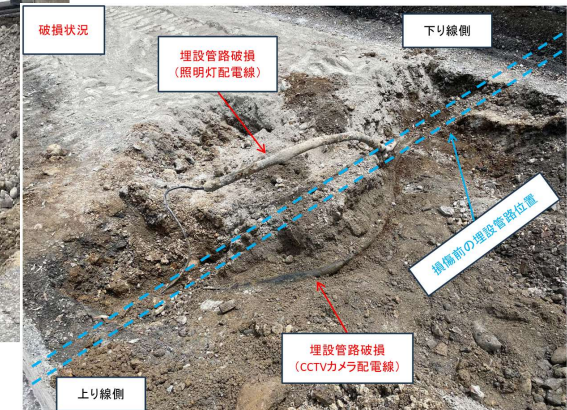
被災状況

**【事故の概要】** 中央分離帯の地盤改良のため、改良材を散布しバックホウ（0.25m<sup>3</sup>）で攪拌・混合していたところ、国道を横断していた埋設管路をバックホウのバケットで引っ掛けてしまい、埋設管路を損傷した。

- 【事故原因】**
- 埋設管路の位置（平面・深さ）を示す明確な情報はなかったが、下記から施工には影響がないことと、埋設深さを確認するための試掘は実施しないことを発注者（管理者）に報告・確認をせずに判断した。
    - ・ 埋設物調査で受領した資料には、施工範囲を横断していた埋設管路2条の情報はなかった
    - ・ 事故現場の車道両側にあるハンドホールの中を確認し、埋設管路の深さが舗装天端より1450 mm（下り線側）と1550 mm（上り線側）であることを確認した
    - ・ 過年度工事で走行車線（下り）下の地盤改良を行っており、改良深さも今回と同様であった
  - 作業員に対する埋設物の周知をしていなかった。また、作業手順書に施工範囲内に埋設物があることを記載していなかった。

直轄管理の埋設管 2 条  
（断線はなし）

- 現地確認の際、照明灯やCCTV カメラ等の配電線を必要とする道路付属物等の有無も調査し、必要に応じて管理者に埋設物情報を確認する。
- 施工範囲に埋設物の位置（平面・深さ）が明確に示されている資料がない場合、発注者との協議の上、試掘を実施して埋設物の目視による確認を確実に実施する。
- 施工範囲内に埋設物がある場合、支障とならない場合でも、作業員に埋設物位置の存在を周知する。
- 作業手順書に埋設物の有無を記載し、埋設物がある場合は位置、高さを記載する。

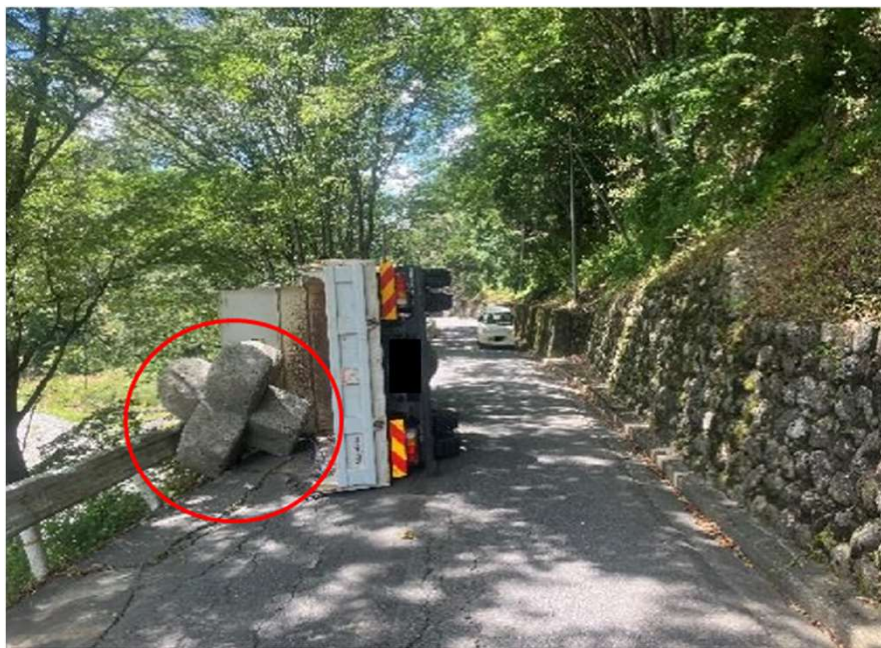
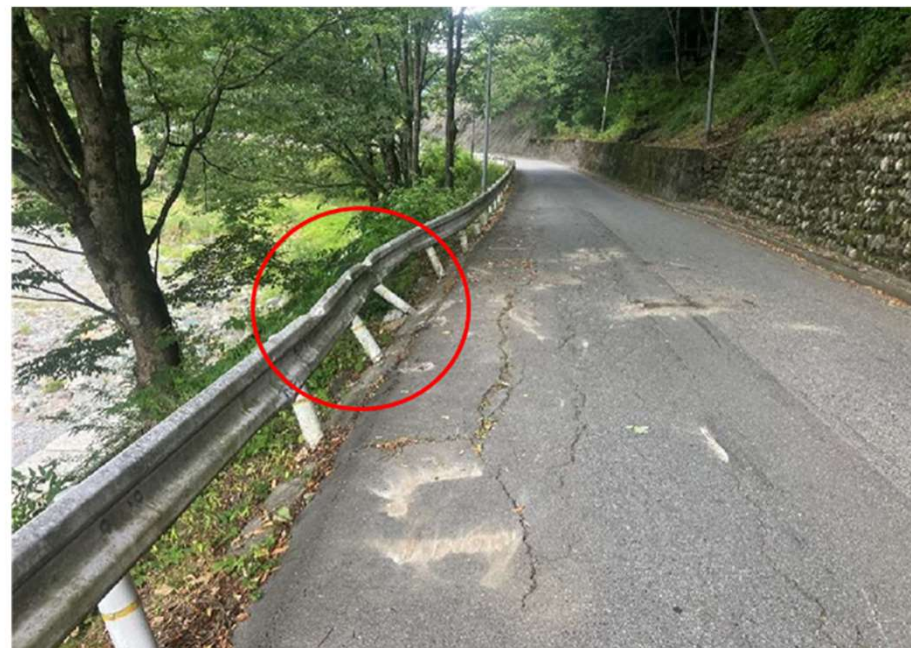
事故発生時の状況写真

**【事故の概要】** ブロック置場から設置場所へ4tダンプトラックで根固ブロックを運搬中、右カーブでブロックが左側に移動し、トラックの左右バランスが崩れたことにより左側に横転し、ガードレールを損傷させた。

- 積荷の根固ブロックを固定していなかったため、カーブを曲がった際に、荷台上の根固ブロックが動いてしまった。
- ダンプ運転手兼ブロック積み込み作業員が、ブロックの固定を失念した。

市道のガードレール  
（約6m）の損傷

- 積み荷固定の徹底積み荷固定作業員以外に、作業確認者を配置し、積み荷の配置状況や固定状況の確認を徹底する。
- 重量物運搬時の安全の徹底一般的な交通安全管理の徹底と合わせ、ブロックのような重量物を運搬する際には、見通しの悪いカーブや狭隘な箇所を記載した運搬ルート図を作成し、走行速度に注意するなどの安全対策を徹底する。
