中部地方整備局管内の 工事事故発生状況について

中部地方整備局 企画部 技術管理課

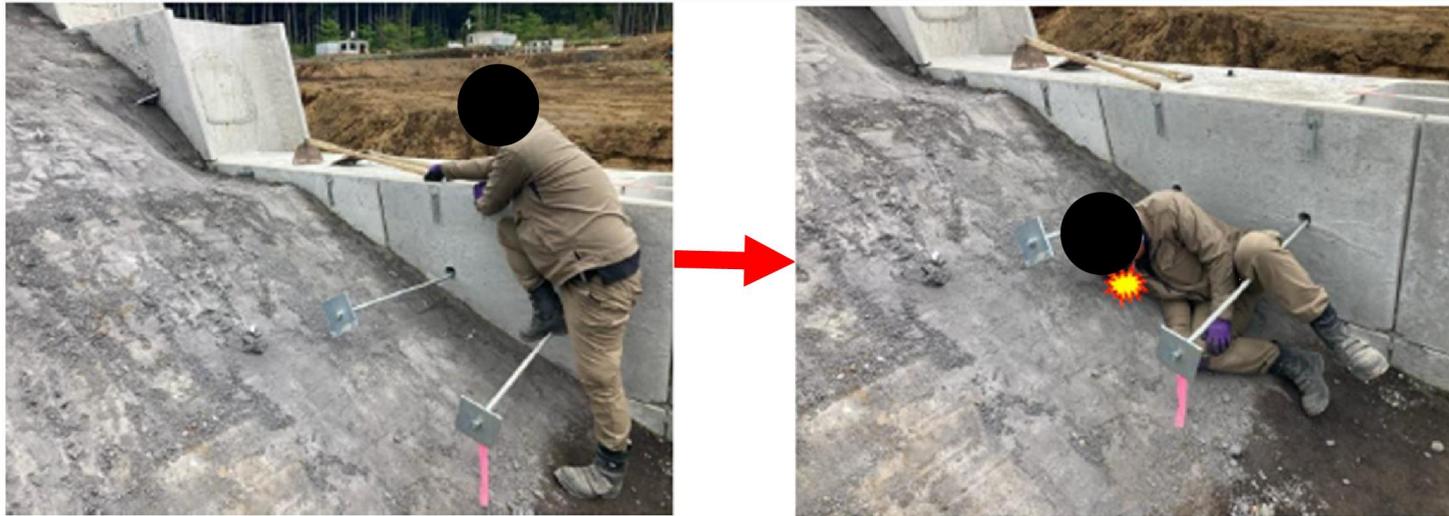
事故発生時の状況

【事故の概要】 既設打設面における清掃作業の準備のため、ブロック天端部（地上高1.2m）に置かれていたジョレンをソイルセメントの法面を登って取ろうとした。砂防ソイルセメントの法面が滑りやすかったため、ブロックのアンカーボルト（地上高0.7m）に足を掛けて登った。アンカーボルトから足を滑らせて右肩から転倒した。

- 【事故原因】**
- 落下の危険がある箇所に資機材を置いていた。
 - 足場として適さないアンカーボルトを足場として使用した。
 - 作業員の安全意識が希薄であった。
 - 前日（前週）に使用した道具を放置したまま作業を終了していた。

右鎖骨骨折

- 安全巡視日誌のチェックリストに「ブロック上へ資機材を置いていないか」、「アンカーボルトの不適切な使用はしていないか」を追加し、日常的に確認、管理を行う。
- 「ブロック上への資機材の積載」、「アンカーボルトの不適切な使用」の注意喚起を現場に掲示。
- 緊急安全訓練を実施し、作業手順書の再周知、遵守徹底を図る。
- ソイルセメントの法面手前にカラコーン、注意喚起掲示板にて立入禁止措置を行う。
- 据え付けたブロックの天端へ登ったり、資機材を置かないように、三角旗付きトラロープにて立入禁止措置を行う。
- 据え付けたブロックの基幹堰堤本体の内側にあたる箇所に資機材置き場を設置する。

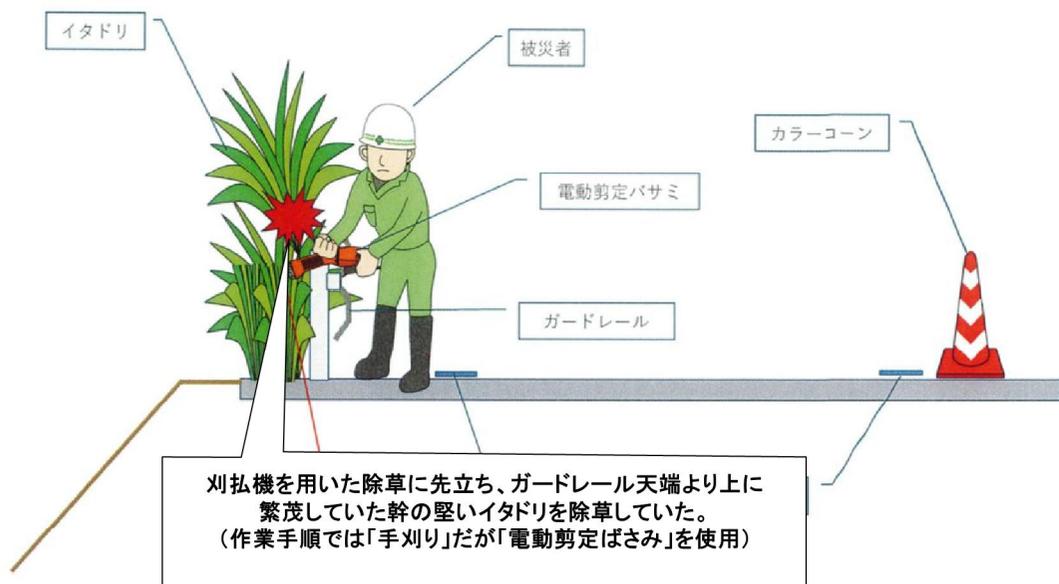
事故発生時の再現イメージ

【事故の概要】 刈り払い機を用いた除草に先立ち、ガードレール天端より繁茂していた、幹の堅いイタドリを除草するため本線路肩部より左手でイタドリを束ねながら右手で電動剪定バサミを操作し、ガードレール天端付近の高さで切断する作業を行っていた。その際、電動剪定バサミの操作に不慣れであったことから手元が狂い、誤って自身の左手親指を切創した。

- 【事故原因】**
- 作業手順書にない工具を元請に無断で持ち込んだ。
 - 現場内におけるコミュニケーション不足。（使用工具の確認不足）

- 除草作業において、下請け業者が工具等を持ち込む際には、元請の責任者に事前申請をし、作業手順書にない工具等を持ち込ませないよう誓約書をかわす。
- 除草作業時のチェックリストに「作業手順書に記載されている工具を使用しているか」の項目の追加。
- コミュニケーションを深めるため、安全巡視者による声掛けを一人一人に実施し、安全巡視日誌に一人一人に声を掛けの実施。」のチェック項目を追加する。

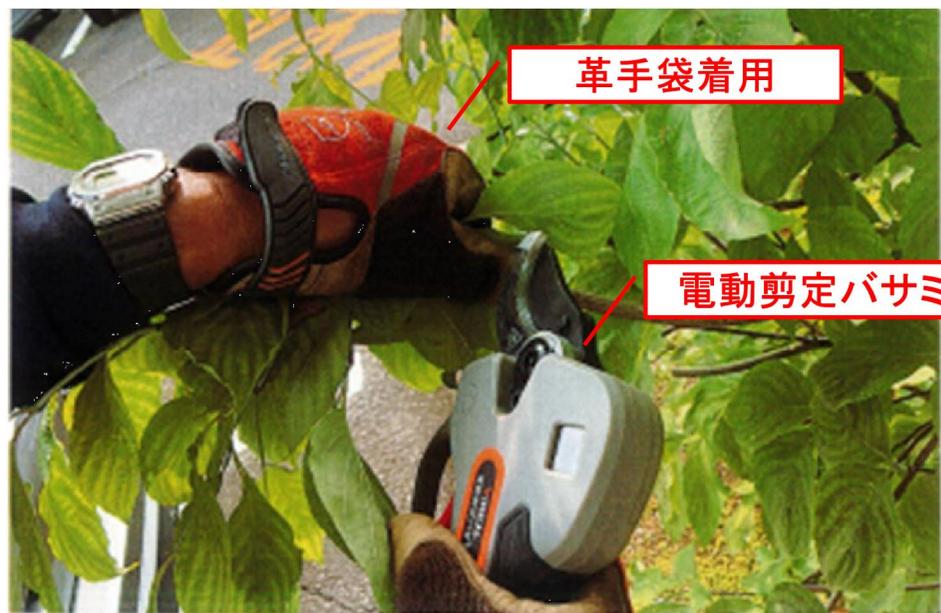
電動剪定バサミで自身の左手親指を切創（再現イメージ）

左手親指不全切断
全治約8週間
（うち、休業約2週間）

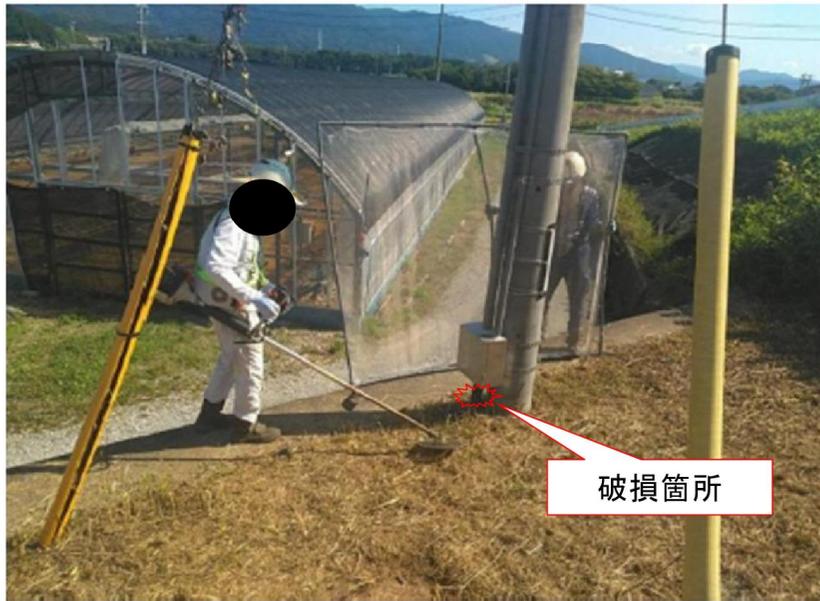
事故発生時の再現イメージ

【事故の概要】 除草作業中、構造物周辺状況の視認が困難であったにもかかわらず、事前に構造物の確認を行わずに作業着手し、更に作業手順に従わずに電柱際まで肩掛け式草刈り機で作業を行った。その結果、肩掛け式草刈り機がFEP製の保護管と接触し、保護管を破損させた。

- 【事故原因】**
- 本来は手刈りすべきところを、作業員が作業手順を守らず、構造物周りを肩掛け式草刈り機で除草作業を行った。
 - 作業員に対して構造物周りの肩掛け式草刈り機で行う除草範囲と手鎌除草の範囲の確認が不十分であった。

- 新規入場時及び月1回開催する安全教育、KY活動の際には、構造物周辺の除草作業について、作業手順書の遵守や事前の構造物の確認、肩掛け式と手刈りの範囲の教育を周知徹底する。
- 「構造物周囲50cm以内では肩掛け式草刈り機を使用せず、手刈り除草を行う。」と手刈りの範囲を明確にする。

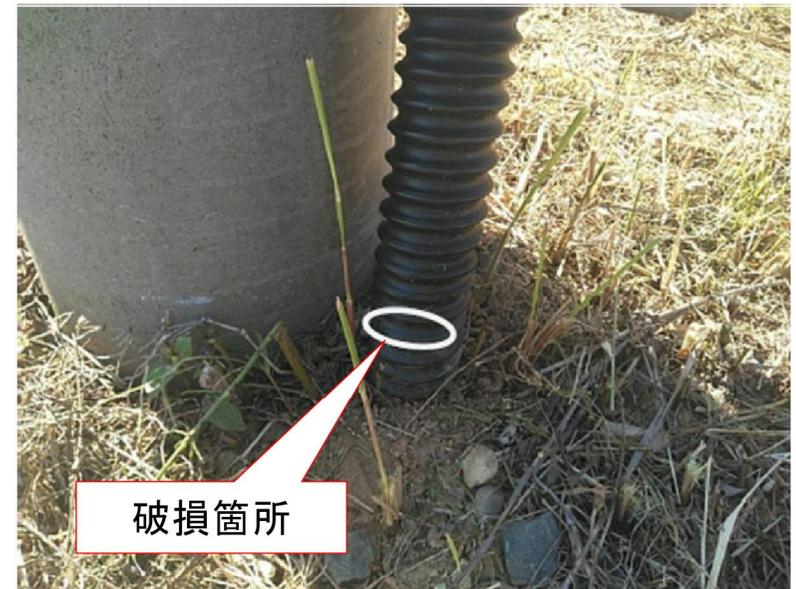
光通信ケーブルの一部を損傷

光通信ケーブル1本及び保護管の破損

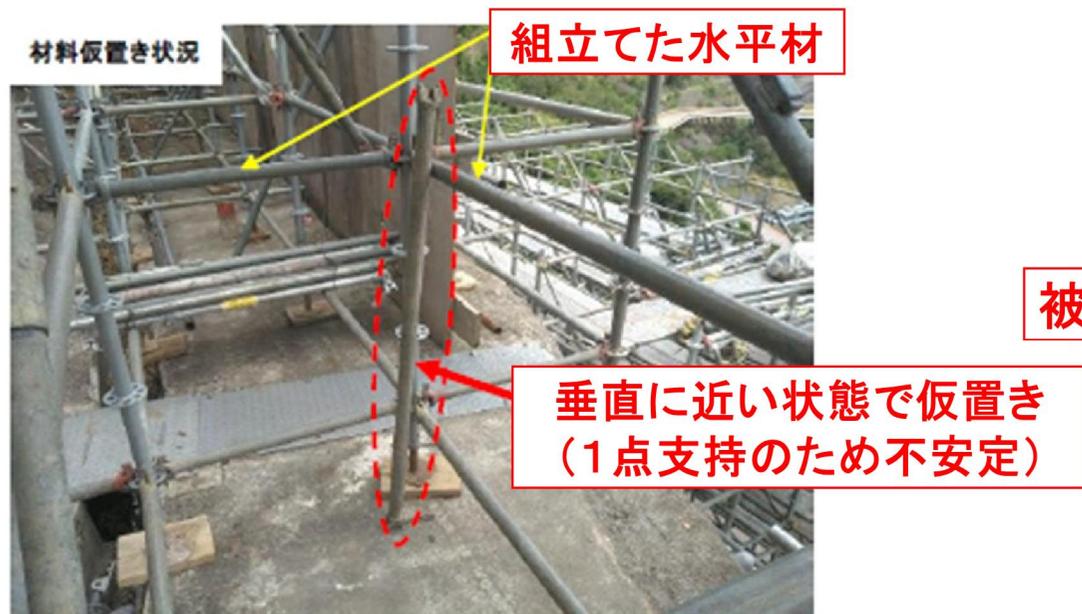
事故発生前の水平材仮置き

- 【事故原因】**
- 被災者の水平材の立て掛けの角度が垂直に近く不安定だった。被災者は水平材を足場に立て掛ける際には安定した箇所への立て掛けしなければいけないことは教育されていたが、水平材がバランスを崩し荷崩れを起こし危険であるということまでは理解していなかった。
 - 新規入場者教育において資材の整理整頓や持ち場の片付けについて指導されていたが、休憩に入る際に材料を立て掛けたままにしていた。

- 水平材の立て掛け方の対策として部材ラックを使用し立て掛けるように教育を行う。以前まではコーナーに立て掛けることで安定した立て掛け方としていたが、部材ラックを使用し立て掛けることで水平材の転倒対策に加え荷崩れによる落下も防止できる。
- 休憩時は作業を中途半端で終了させず整理整頓してから移動する。作業終了時は足場部材を集めて移動の際に転倒・落下の危険性がないように番線で縛り保存しておくこととする。作業指揮者又は職長は作業終了時、休憩前は材料の置き方を含め作業場所の安全を最終確認する。

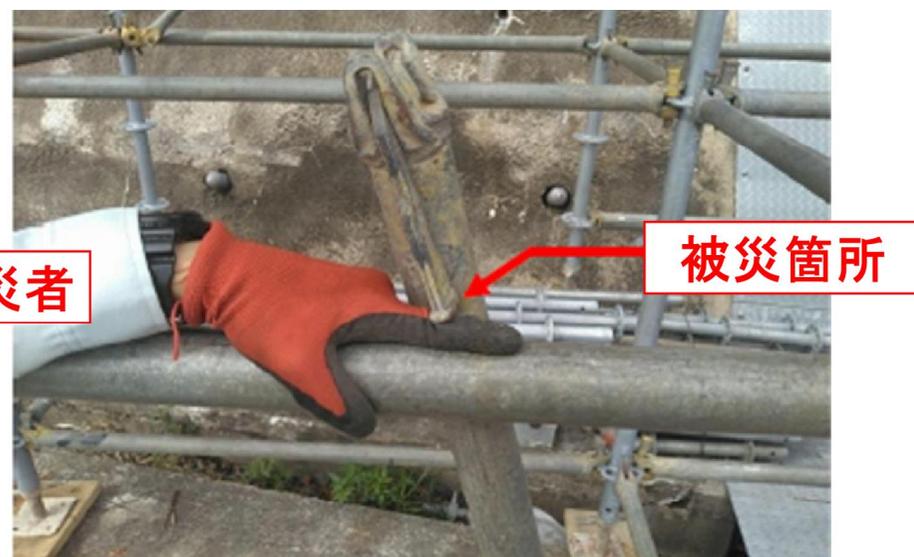
事故発生時の被災状況（再現イメージ）

【事故の概要】 切土用重機足場の組立作業において材料の中間受渡しを行っていたが、左手人差し指が水平材に挟まれ被災した。

左手人差し指骨折
休業3日
全治約2ヶ月

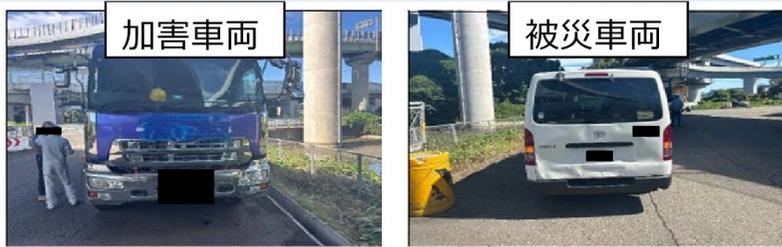
【事故原因】 ○ 追い越し車線を走行する車両が走行車線に寄るような動きを見せたため、そちらに意識が集中し、前方車両が停止したことに気が付くのが遅れて追突した。

右の車に気を取られ、前方車両が停止したことに気が付くのが遅れ追突

- ドライブレコーダーのデータを用いて全車の運転状況を再度把握し、ダンプ運転手への個別教育を実施。
- 警察OBによる安全運転講習の実施。
- 映像教材を用いた危険予知トレーニングを実施。

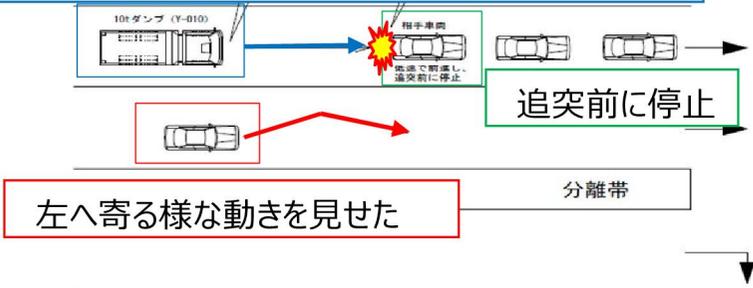
事故発生時の状況（イメージ図）

【事故の概要】 赤信号を確認し、減速しながら信号待ちの列へ接近した際に、追い越し車線を走行する車両が走行車線へ寄る様な動きを見せたため、そちらに意識が集中し、ダンプ運転手が前方車両が停止したことに気が付くのが遅れて追突した。

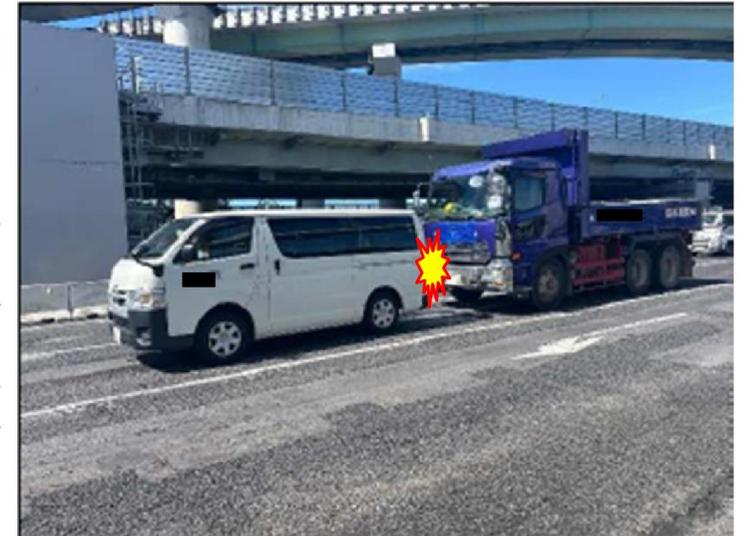
被害状況

一般車両
車体後部が損傷

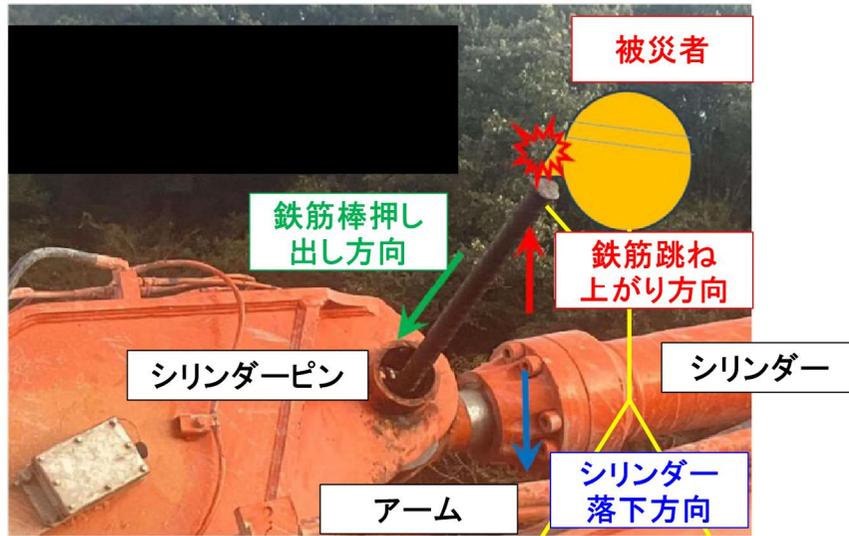
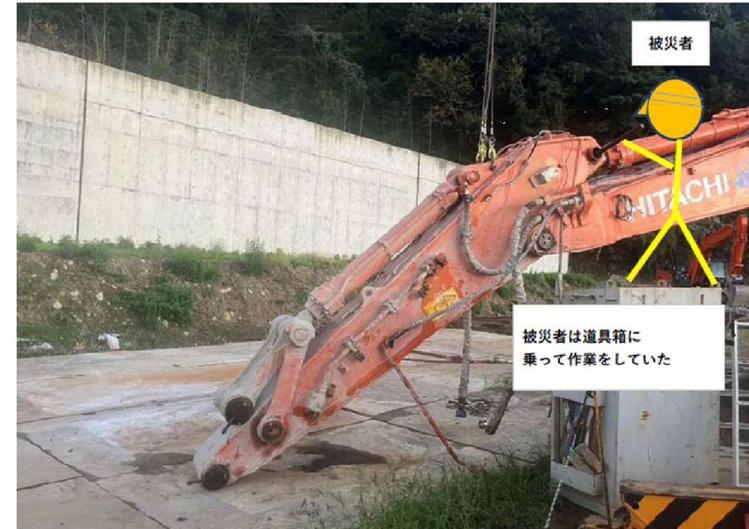
事故発生時の被災状況（再現イメージ）

【事故の概要】 ラフタークレーンでBHのアームを吊り、作業員がブームのシリンダーピンを抜くために、鉄筋にて叩いていた。シリンダーピンが抜けシリンダーが落下した弾みで、叩いていた鉄筋が跳ね上がり作業員の鼻に当たり被災した。

- 【事故原因】**
- 作業手順書にシリンダーピンが抜けた後、シリンダーが下がったことにより叩き鉄筋が跳ね上がることを予測しておらず、クレーンでシリンダー部を吊るなどの対策をとっていなかった（誤ってアームを吊っていた）。
 - 重機アームを折り曲げた状態でシリンダーピンを取り外せば足場は不要であったが、足場が必要な作業手順書となっていた。
 - 作業用の可搬式足場台は事前に準備していたが、他の資機材の撤去時に間違っ搬出させてしまっていたため、専用足場（可搬式足場台）を使用せずに用途外である足場上（工具箱）での作業を実施した。

鼻骨骨折
全治1ヶ月

- 作業手順書の見直しを行い、順序を明確に記載し作業開始前に作業員に指導する。
- シリンダーピン取外し作業は重機アームを折り曲げ、作業員が地上で作業できるように作業手順書を見直す。
- 足場が不要な作業になるよう作業手順書を見直す。見直した手順書に基づき、用途外使用禁止を徹底するため安全指導・教育を行う。
