# モデル工事へのICT導入効果 (中間とりまとめ)

平成21年11月27日

建設ICT導入研究会 現場検証PT

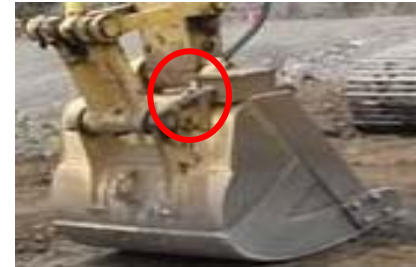
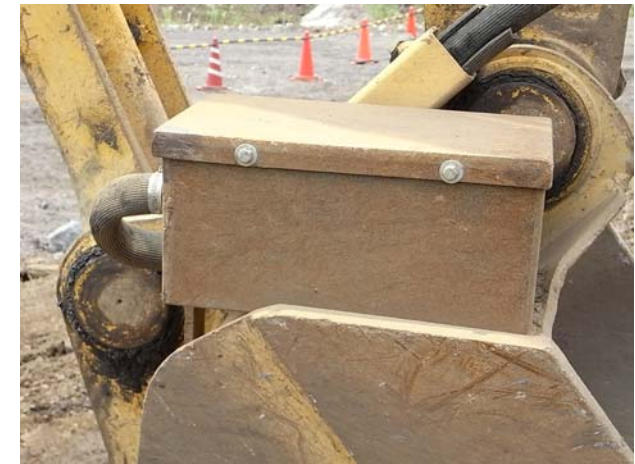
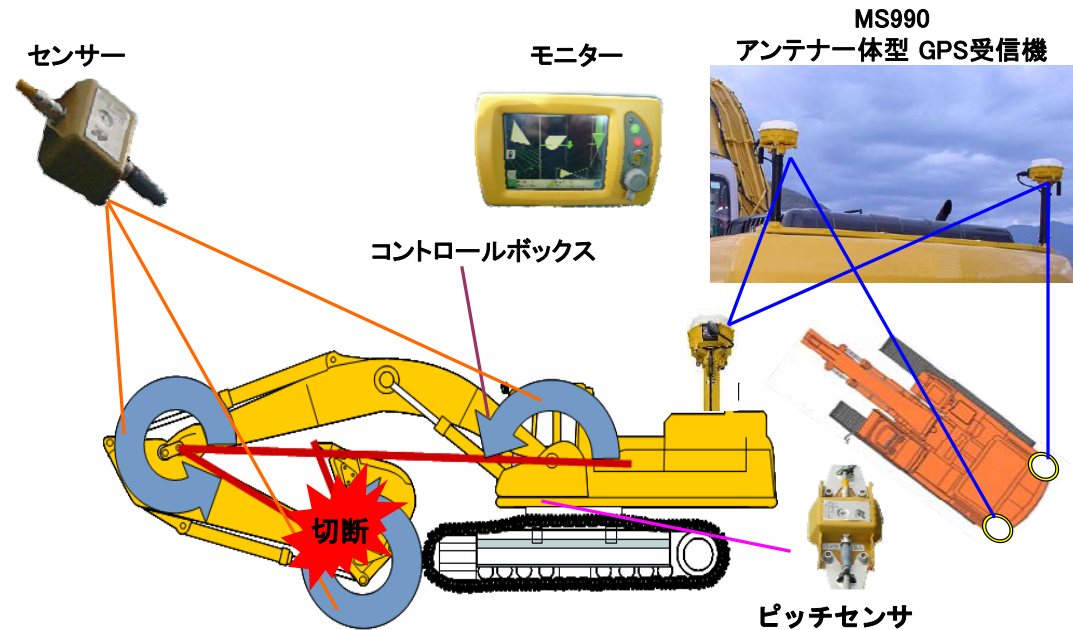
## 故障発生→1日以上作業中止

- ①バックホウアームとバケットの接続部(ゴムホース部)のケーブルが切断(2回)  
伐採木移動作業中、
- ②センサーの故障(2回)→位置情報がおかしい  
原因不明:センサー切断によるショート等の影響も考えられる。

無線による接続にしない限り完全に防ぐことは出来ない。

切断が発生することも想定して、現場にケーブル・センサーの予備を置いておくことが必要。

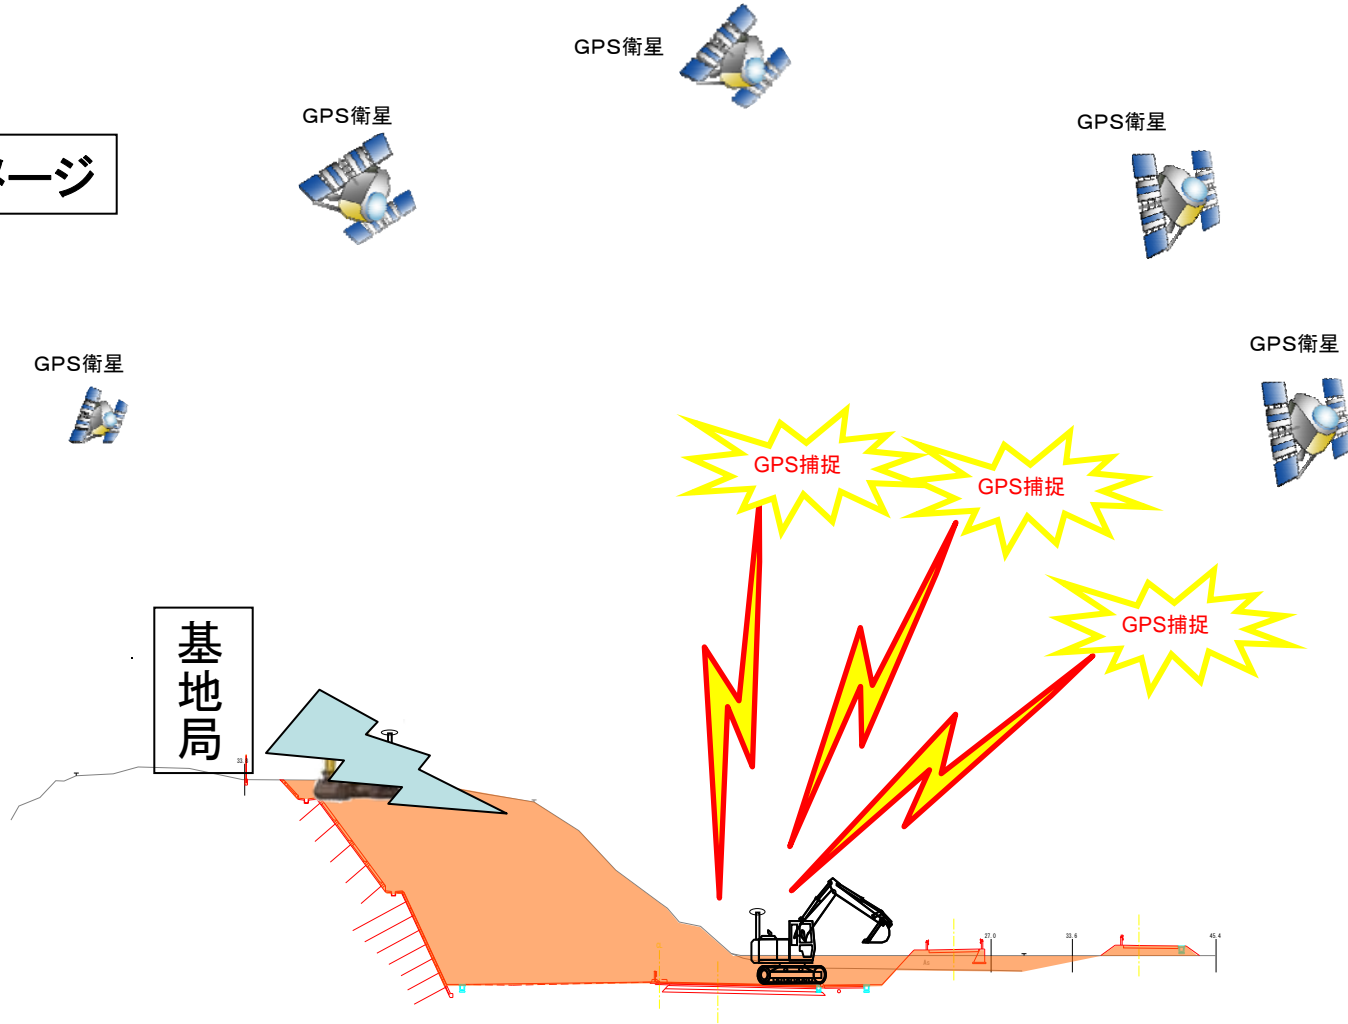
# GPS補正情報の通信 山側で施工した場合、低精度の表示が頻繁に出た。

施工状況を想定して基地局の設置位置を見通しが良い位置に設置する。

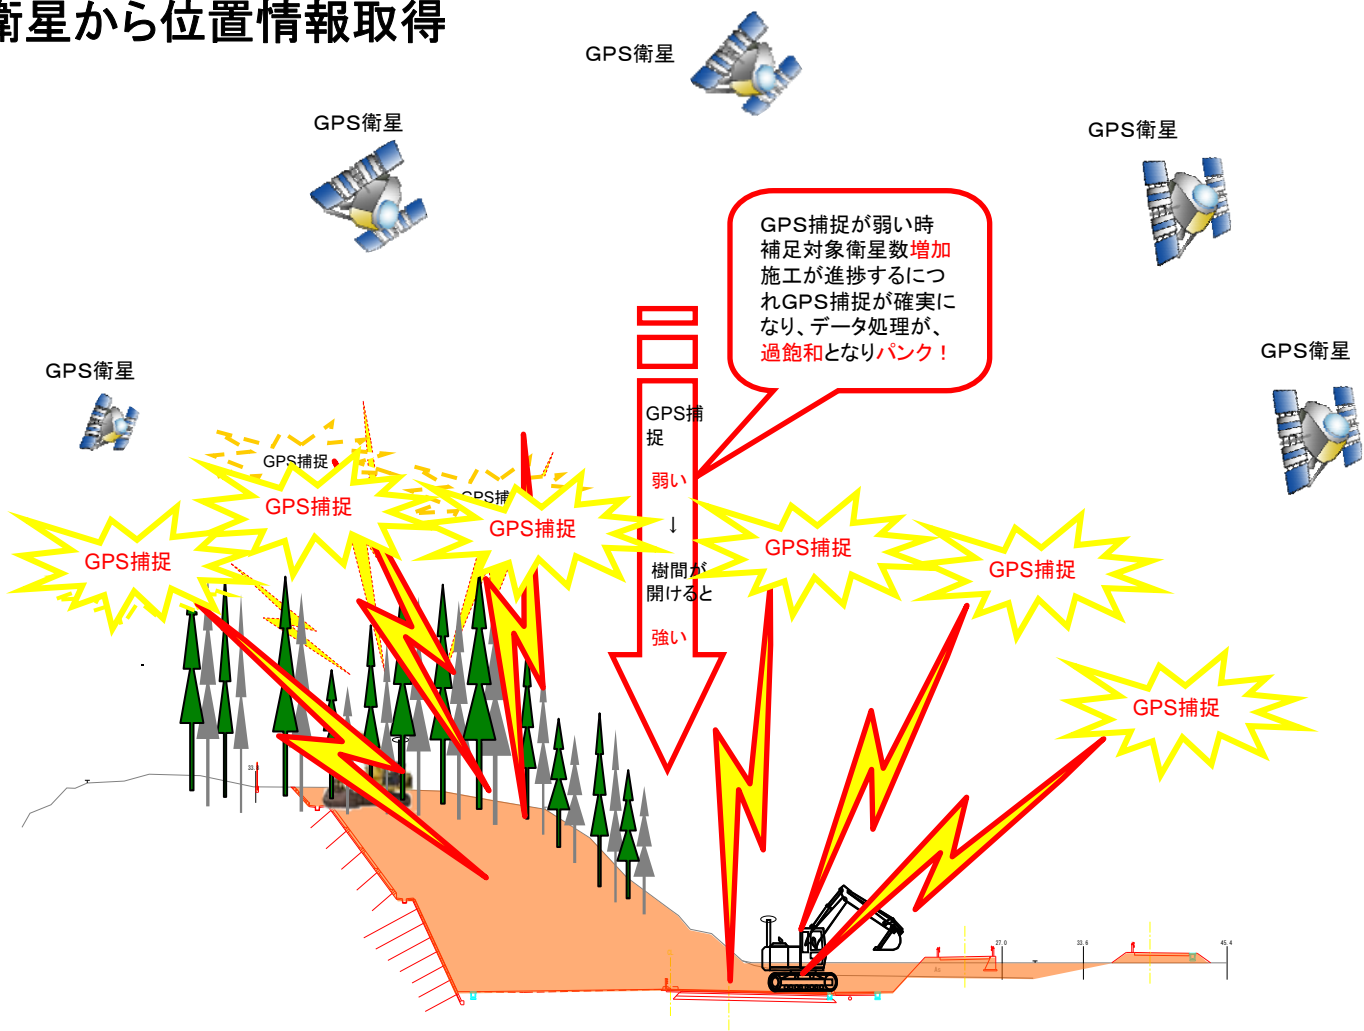
# 衛星からの位置情報データが多くデータ容量オーバー 最大15衛星から位置情報取得

当初GPS+GLONASSで設定していたが、GPSのみ受信する様に設定変更 14

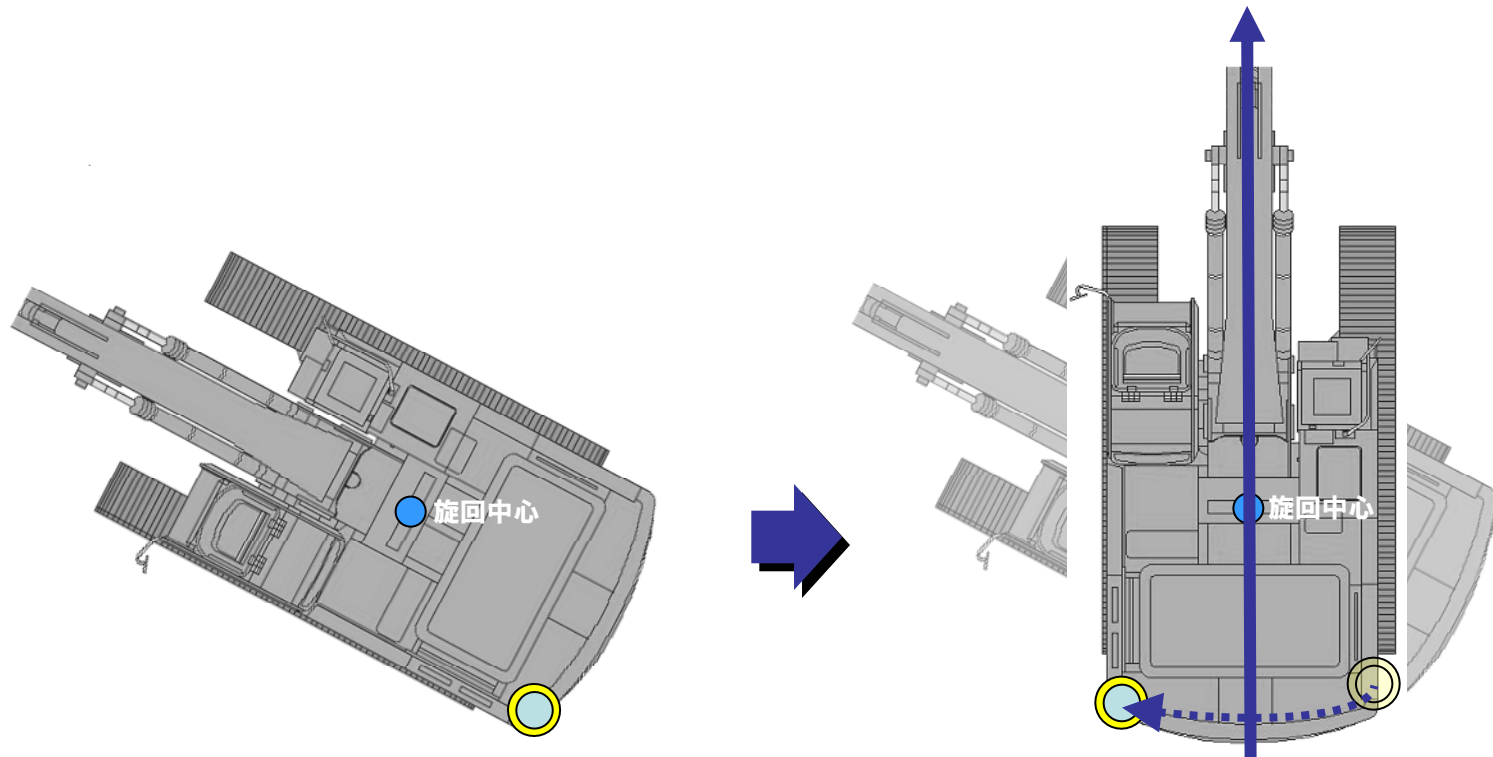
## GPSアンテナを1本にしてリース代縮減

ただし、位置情報をリセットするための旋回が必要(通常作業では旋回しない)

・コスト上、今回はバックホウ側の受信アンテナを1基とした為、作業中に横移動(通常移動)を約20cm動くと、重機の旋回中心が変わる為、重機を旋回作業(45度以上)が必要。

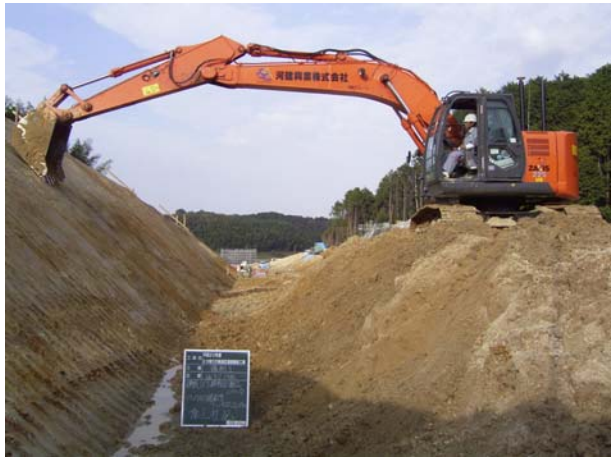
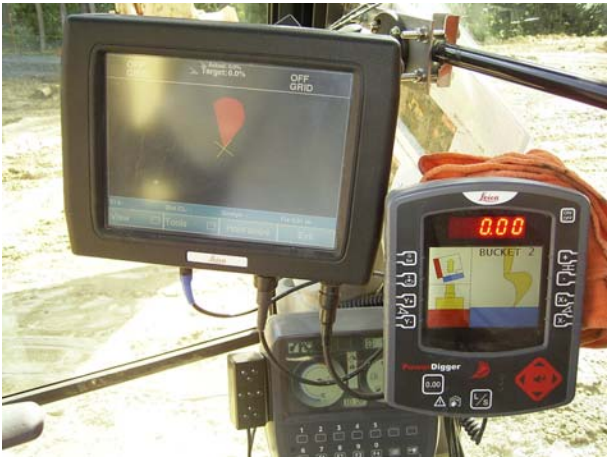
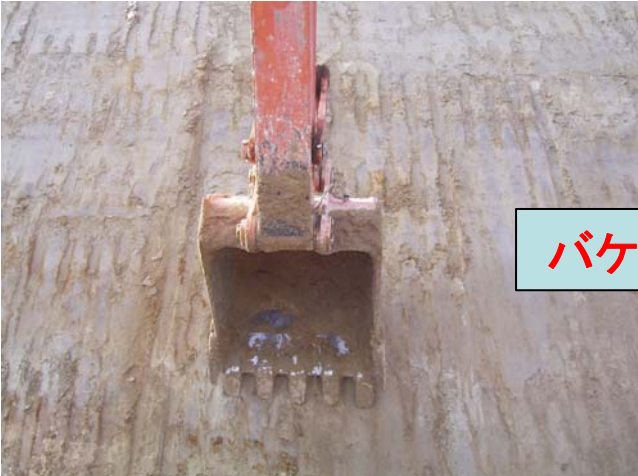
モニターのバケットが計画法面に入ってしまう

・重機バケットのセンサーがバケット先端(爪部分)にて【0セット】を行うが、モニターに表示される設計勾配とバケットの角度が合わない。モニターに表示される計画勾配線にバケットの角度を合わすと、法面を掘削しすぎる恐れがある。

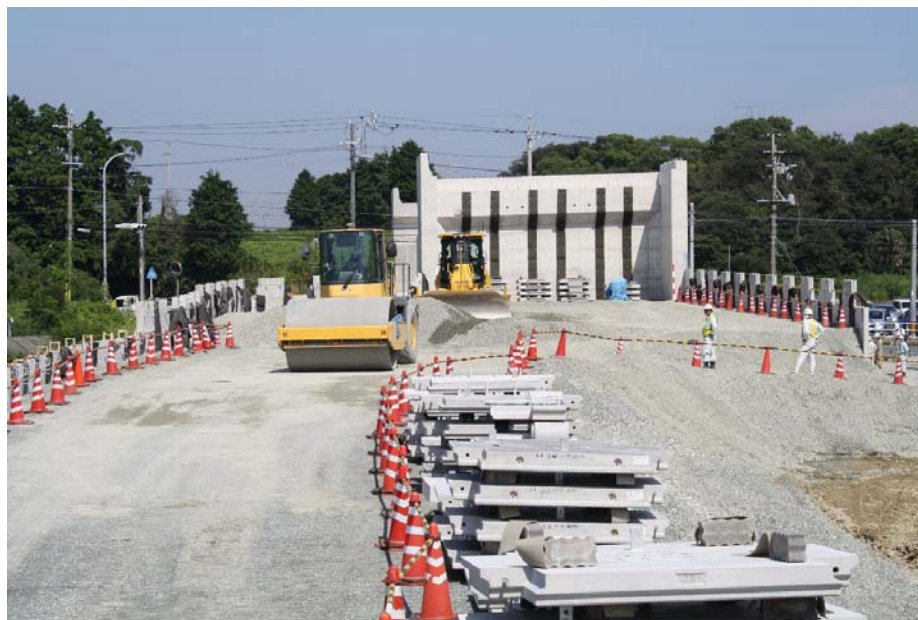
- ・既設橋台が遮蔽物となり、GPSが捕捉できないことが多く、「GPS受信低下」という画面表示が頻発した。
- ・車載装置の配線がよく緩んで、「GPSなし」とPCに表示された。この症状は特にブルドーザーで出た。
