火災を受けた橋梁の損傷とその対応

久田宗昌¹

¹名古屋市緑政土木局 道路建設課（〒460-8508 名古屋市中区三の丸3丁目1-1）

本稿は、主要地方道名古屋中環状線の庄内川に架かる明德橋の桁下にて平成25年6月に発生した火災への対応を報告するものである。橋梁が火災により損傷を受けた事例の報告が全国的に少ない中で補修方針を決定する必要がある。被災状況に応じた補修を行うために、まずは詳細調査を行った。詳細調査については、受熱温度を推定し、鋼部材、コンクリート部材について部材強度や変形等を調査することにより損傷程度の確認を行った。補修方針については、詳細調査の結果に基づいて、被災程度に応じて方針を定めたことにより適切な補修方針を決定することができた。

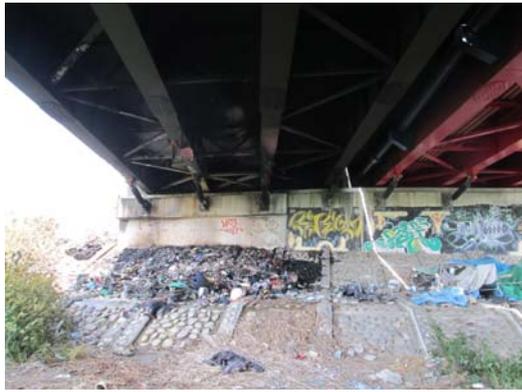
写真-1 火元の状況

写真-1～3は、被災当日に現場確認を行った際に撮影したものである。橋梁下側はA2橋台直近からかなりの面積に亘って延焼している（写真-1）。火災前は古タイヤを始めとした蓄積物が散乱していたが、これらが全て火災により延焼したものと考えられる。橋台のコンクリートについては、A2橋台の前面が火災による煤により黒くなっており、被災した範囲を示している（写真-2）。

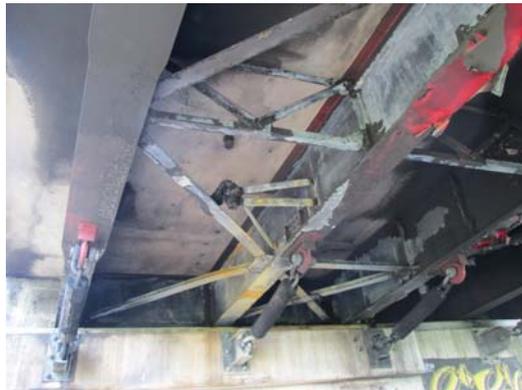
写真-3 被災状況 (上部工)

上部工については、A2橋台付近では塗膜が剥がれるなどかなりの損傷を受けており（写真-3）、A2から10m～20m離れていて塗膜の剥がれがない箇所でも煤が付着していた。

火災により損傷を受けた鋼桁は, 最も損傷が激しい部分では下塗が剥がれており, 腐食が懸念される状況であった。したがって, 損傷を受けた箇所について塗替塗装を行う。損傷により鋼材の素地が露出していることを考慮し, ケレンは2種とした。塗装仕様については, 「鋼道路橋塗装・防食便覧(H17.12)」を参考として, Rc-IIとした (表-9) .

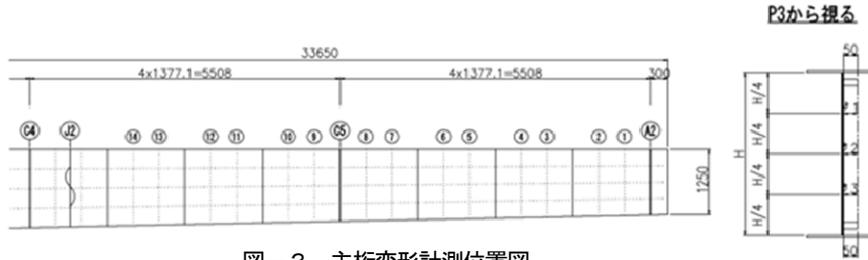
図-3 主桁変形計測位置図

次に、主桁等の構造部材は受熱したことによる変形が懸念される。したがって、各部材の変形の計測を行うこととし(図-3)、その判定については道路橋示方書Ⅱ(鋼橋編)において、新設桁製作工の規格値は $h/250$ (h =腹板の高さ)と定められているため、評価はこれに従う方針とした。

結果, 太字の箇所について規格値であるh/250を超えていた. 特にG2桁は被災中心に近く, 熱影響による変形度合いが大きい(表-3)

火災に伴う受熱により, 主桁及び横桁の腹板において, 新設橋に求められる平面度であるh/250以上の面外変形が見られた。確かに, 現場での測定値はこの規格値を10mm程度上回るものであり, 僅かな変形と考えられる。しかし, 規格値以上の変形が生じていれば, 上部工に生じる荷重が正しく下部工に伝達されず, 長期に渡りこの状態であれば特定の部材に応力が集中して疲労による損傷を招くことにもなりかねない。したがって, 規格値を超える面外変形が生じている箇所に対して補強を行うこととした。

本事例では, 補剛材により桁の補強を行う方法を採用することとした。具体的には, 桁のI方向からL形鋼により, 反対側から平鋼により腹板を挟み込み, 補剛材を高力ボルトで締め付けることにより変形矯正を行い, 耐座

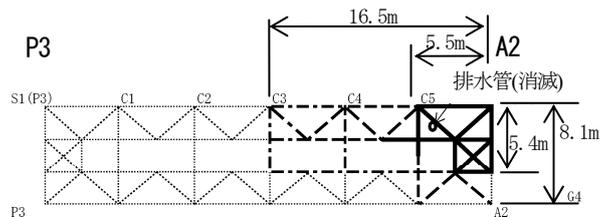
図-4 被災温度推定マップ

目視により塗装の損傷状態の調査を行った。また、損傷程度とその範囲から部材ごとの塗装損傷記録及び被災温度推定マップを作成した。(図-4)

——	600°C以上	火元に近いと思われる端パネル間は塗装がすべて灰となり残っており、鋼材が焼けている。
----	400°C~600°C	中・上塗りがはがれておりプライマー及び下塗り塗装が焼けている。
.....	150°C~400°C	塗装が焼けて黒く炭化しており、塗膜に浮きみられる。プライマーもしくは下塗り塗料がまだ鋼材に付着している。
- · - · -	150°C未満	塗装損傷なし、すす汚れあり

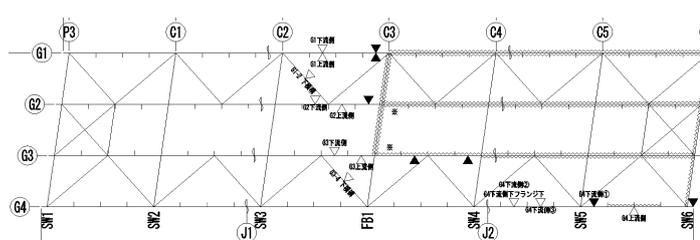
図-5 クロスカット試験結果

外観目視調査では塗膜の健全性までは評価できないため、健全範囲を区別するために塗膜付着試験(クロスカット試験)を行った。その結果を以下に示す(図-5)。塗装に異常がある箇所は、C3~A2間の主桁、G1~G3端横桁及び分配横桁に大別できる。G4桁もC5~A2間に一部異常が見られた。

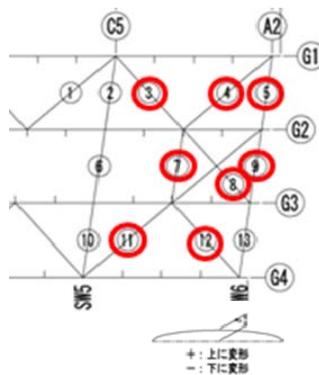
図-6 大曲り調査位置図

これらの圧縮材についての規格値はL/1000 (L ; 格間長) とした. 測定の結果, 太字の箇所について規格値を超えていた. 特に, ※の箇所は規格値を大幅に超えてい

火災により損傷を受けた鋼部材のうち、損傷が重大であり取替が可能なものについては、取替を行う方針とした。取替を行う部材は下横構、落橋防止装置工、高力ボルトとした。下横構については、風荷重や地震荷重に対して抵抗して剛性を確保するものであり、常時（活荷重、死荷重）の鉛直力に対しては、直接影響する部材ではないことから、取替が可能な部材を取替えることとした。落橋防止装置工については、火災により緩衝ゴムがかなり損傷を受けているため、取替を行うこととした。高力ボルトについては、既往の論文等によると受熱温度450℃で損傷を受けるとある。想定される受熱温度が最大600℃であることを考慮し、影響範囲について全数取替を行う方針とした。

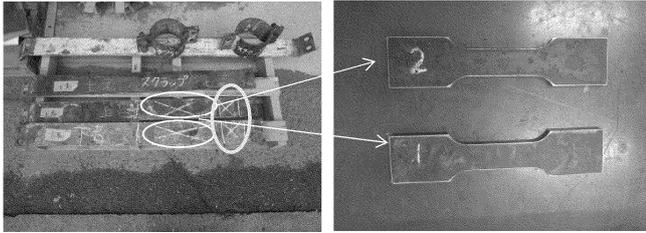
写真-4 引張試験体

引張試験は2つの供試体 (SS400) について行った (写真-4) . 結果, 両者とも許容値を満足しており, 火災による影響はないと思われる (表-7) .

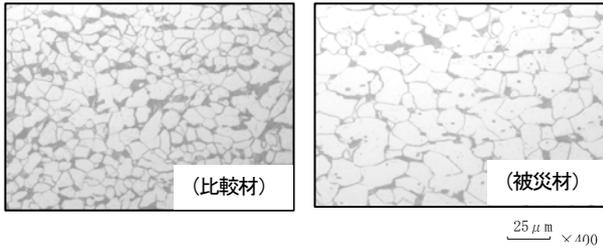
写真-5 鋼材マイクロ組織

ビッカース硬さ試験及び鋼材組織観察の結果, ビッカース硬さから算出した引張強度換算値は全て規格値内であり, また, 組織観察結果もいずれの組織もフェライト+パーライト組織で, 表面の焼き入れ, 結晶粒の異常成長といった火災の影響を確認できるものはなかった (写真-5) .

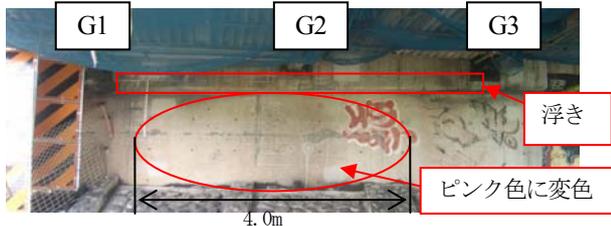
写真-7 A2橋台変色状況

コンクリート部材についての調査結果を以下に示す。近接目視による調査の結果, 床版部はA2橋台付近の火元に近い箇所においてピンク色に変色していた。また, 微細な亀甲状のひび割れも確認された。その他はP3橋脚に向かい, すすが付着していた。A2橋台のコンクリートについても, 表層の爆裂や亀甲状のひび割れが発生していた (写真-7) . コンクリートの変色状況と受熱温度の関係を表-8に示す。火元に近い箇所でピンク色に変色していたことから, 受熱温度は300°C~600°Cとなる。

火災によるコンクリート部材の損傷は、浮き及び微細な亀甲状のひび割れであった。補修については、これらの損傷部をはつり取った上で断面補修を行う。断面補修の工法については、厚さ2～3cm程度の浮きであればポリマーセメントモルタルを用いた左官工法とし、さらに深い場合は無収縮モルタルを型枠内に注入する型枠工法を

用いることとする。
