# よみがえれ！じぶざか橋

## ～ 標高1,187m 再劣化した床版補修に挑む ～

国道153号治部坂橋の床版は、過年度に補修を行ったにもかかわらず、短期間で深刻な再劣化が発生した。今回再補修するにあたり、再劣化した要因を多角的に検証したうえで施工方法を選定した。各々の橋梁のおかれた状況に合わせた施工方法・予防保全の必要性及び今後のメンテナンスについて提言を行う。

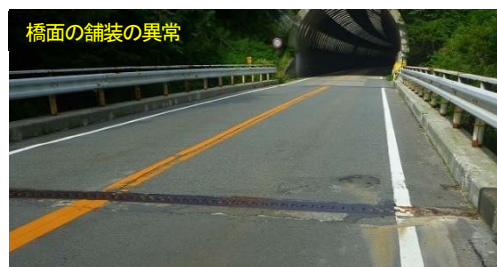
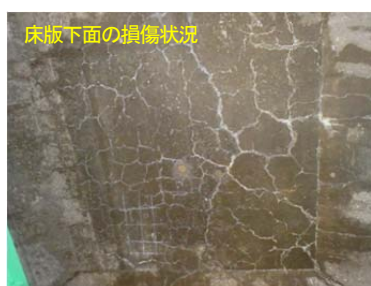
しかし4年経過後の平成26年度には、橋面舗装部に亀甲状のひび割れや白濁物の流出がみられたため、併せて床版下面を確認したところ、湿潤状態で2方向ひび割れが卓越する上、ひび割れ部からエフロレッセンス（コンクリート中の可溶成分が溶出したもの）が目視で確認できる状態であった。（写真-1）

写真-1 床版損傷状況

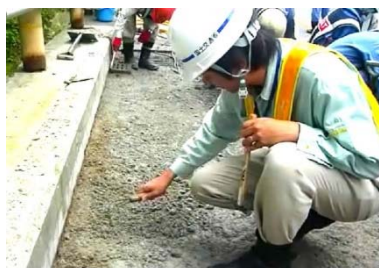
2. の損傷状況から緊急的に床版上の舗装を剥いで床版を確認したところ、コンクリートの土砂化が確認され、早急な補修が必要な状態にあった。（写真-3）

写真-3 緊急開削により床版の土砂化を確認

結果、床版設計年度がS39年度以降であり、床版の抜け落ちに起因するせん断耐力が改善された構造であること及び土砂化深さが床版厚の半分（10cm程度）であることも踏まえ、当面、劣化コンクリートを除去し超早強コンクリートにて即日復旧し経過観察とした。

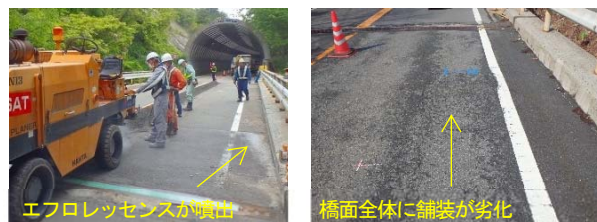
しかしながら、一冬越した平成27年度初春に、応急復旧した箇所から橋面にエフロレッセンスが噴出したり、他の橋面上の部位も異常が確認されたため、本復旧が必要と判断した。（写真-4）

写真-4 応急復旧箇所後の再劣化状況

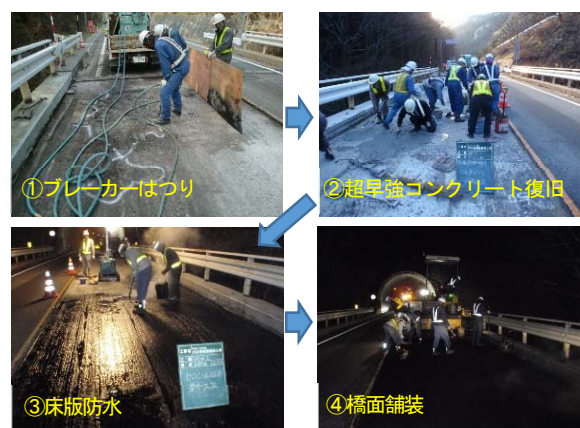
また、施工状況に着目すると、12月で気温が低く、凍結防止剤を散布する時期に2車線を片側ずつ施工し、即日にて復旧していることが確認された。（写真-5）

写真-5 前回即日復旧の補修状況

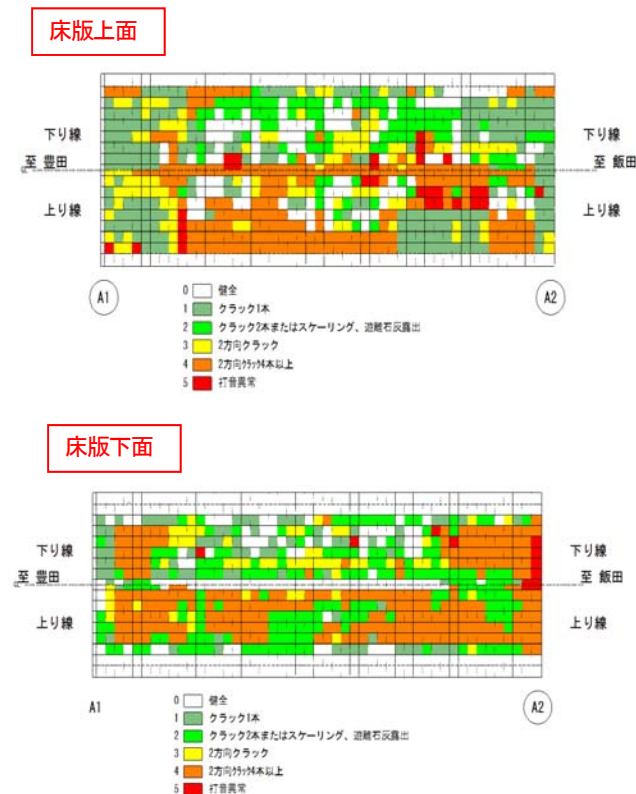
床版上面評価は「健全：0～土砂化（鉄筋露出）：5」の5段階、床版下面評価は「健全：0～打音異常：5」の5段階で評価し、着色を行った。また、非破壊床版土砂化調査（スケルカ）による劣化推定箇所や過年度工事で補修した箇所についても判定資料に投影し確認できるものとした。（図-3）

調査の結果、上下線とも健全なパネルはほとんどなく、特に上り線の劣化が進行していることが確認された。

図-3 コンクリート床版のクラック・打音等調査結果

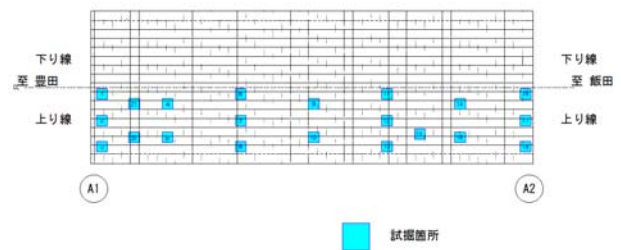
図-4 試掘箇所（上り線 全21箇所）

試掘箇所は下記のとおりである。（図-4）

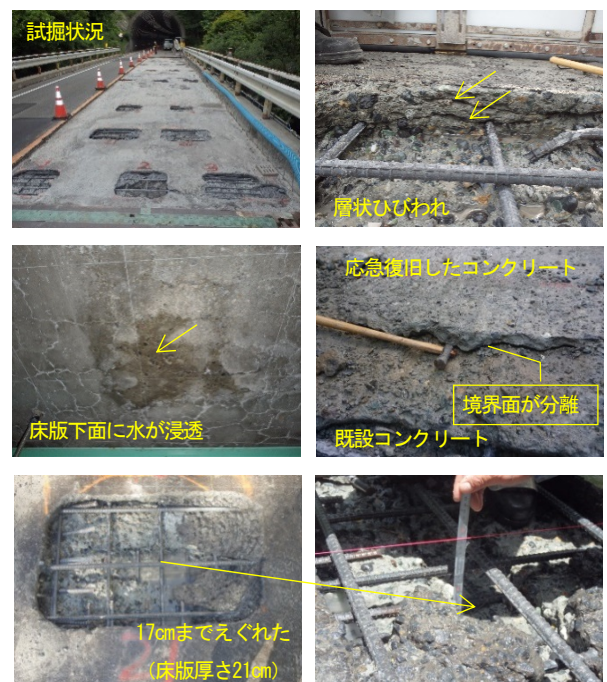
- 試掘したほぼ全てに層状ひび割れを確認した。
- ウォータージェット工法による高圧水が床版下面に浸透した箇所が確認された。
- 高圧水によって既設床版が深くえぐれた箇所が確認された。
- 応急復旧にて床版断面修復したコンクリートと既設コンクリートの断面に隙間が生じ一体化が図れていない状況であった。

写真-6 試掘状況

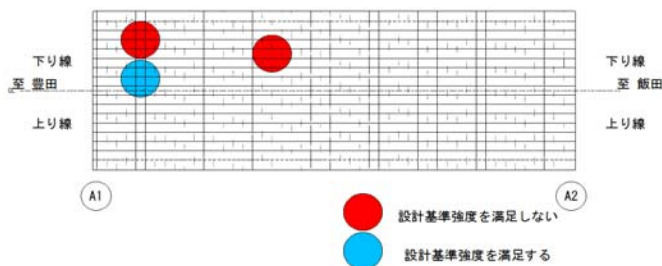
コンクリートの設計基準強度等の要求性能を満足するか、床版支間中央とフランジ部にてコア採取を行い、一軸圧縮強度及び静弾性係数を計測した結果、床版支間中央部で設計基準強度を満足しない結果となった。（図-5）

図-5 一軸圧縮強度・静弾性係数の調査結果

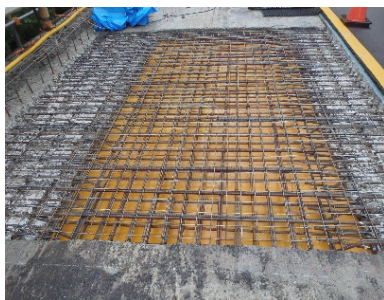
なお、フランジ上面の残存させるコンクリートの詳細調査をした結果、一軸圧縮強度及び静弾性係数は規定の要求性能を満足している。（写真-7）

写真-7 フランジ上を残した床版打換

また3主桁構造のため、中央のフランジ部を境に、片側1車線に交通を確保し施工を行うものとし、フランジ上面の一部を残すこととした。

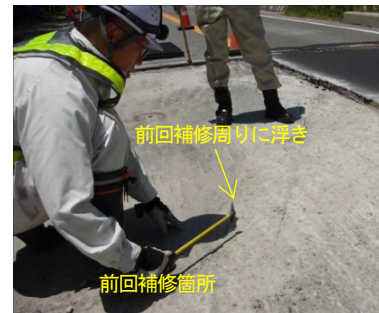
床版取り壊しは、ブレーカーを用いると健全なコンクリート部分にもマイクロクラックが発生し、新規に用いる断面修復コンクリートとの付着が低下することが種々研究結果で報告されている。

また、当現場においても前回の補修したコンクリートと既設コンクリートが分離したことも確認された。

写真-8 ブレーカーはつり周辺箇所の劣化

このため、上記再劣化を防止するため、取り壊し工法は、ウォータージェット工法を採用した。（写真-8）

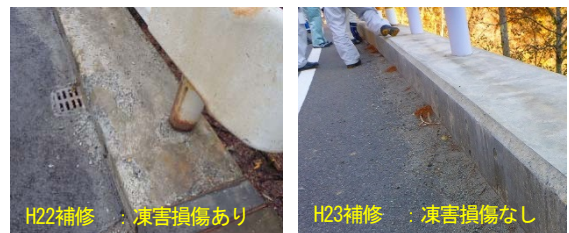
写真-9 繊維補強材を混入したコンクリートの状況

コンクリートは、本橋梁をはじめ周辺構造物が凍害により損傷していることから、コンクリート標準示方書に示す耐凍害コンクリートの配合を用いるものとした。配合は、水セメント比 45%以下・空気量 6%以上として、コンクリート内部水の凍結膨張圧を緩和させるものとした。

また、過去に繊維補強材を地覆に混在し補修し損傷が発生していないことから、試行的に繊維補強材を混入させるものとした。（写真-9）

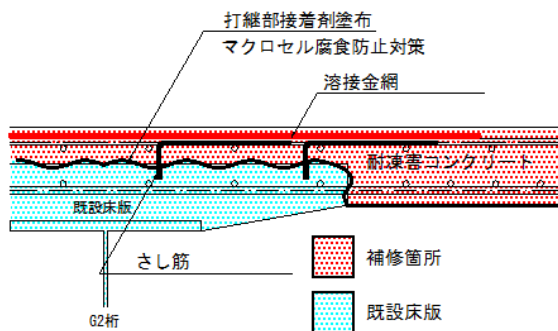
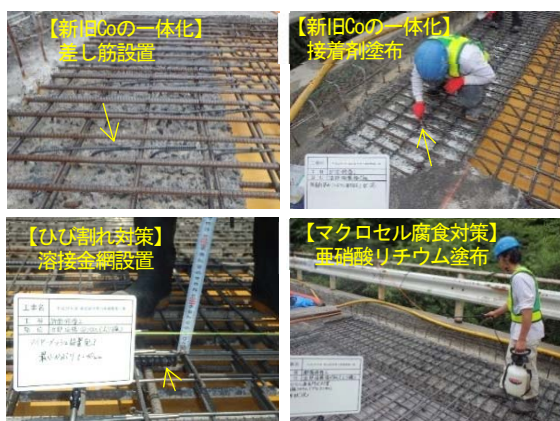
また、塩害を受けたコンクリートに新たなコンクリートを継ぎ足すと境界面で、マクロセル腐食現象（自然電位の異なる箇所でマクロセル電流が流れ生じる腐食）にて鉄筋腐食が懸念されるため、マクロセル腐食対策についても実施した。（図-6・写真-10）

図-6 打ち継ぎ目の細部構造

写真-10 打ち継ぎ目の細部構造

このため、一体化措置として、打ち継ぎ目の細部構造として、差し筋及び接着剤塗布、並びに溶接金網を敷設するものとした。

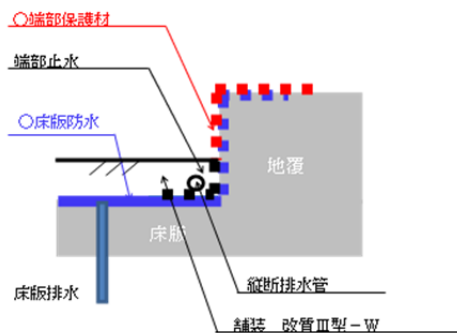
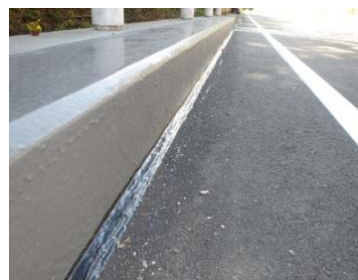
図-7 床版防水システム概念図

写真-11 高性能防水設置状況

床版コンクリートの材料劣化を抑制するには、床版に水を入れないことが最重要であり床版防水、床版排水(スラブドレーン)、舗装を複合的に床版防水システムと捉え慎重に検討した。特に、今回、床版下面にまで漏水が達していることもあり高性能防水材料を選定しかつ、塗布範囲を地覆まで立ち上げる改善を行った。

防水材料は、高性能防水としてウレタン系(NEXCOグレードⅡの要求性能を満足)を床版全面に用いた。

また、床版排水(スラブドレーン)は、水の集まる位置に効果的に追加設置した。

舗装材料は、前回同様、橋面用で水密性に富む改質アスファルトⅢ型-Wを用いた。(図-7・写真-11)

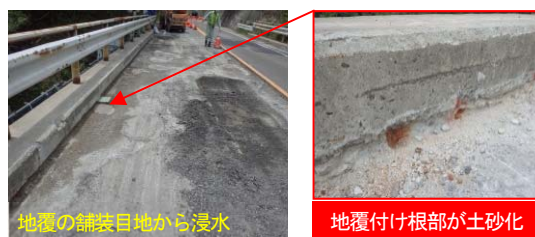
床版への浸水は、舗装目地の隙間から侵入しコンクリートを劣化させると推定される(写真-12)

写真-12 舗装目地のコンクリート部材損傷状況

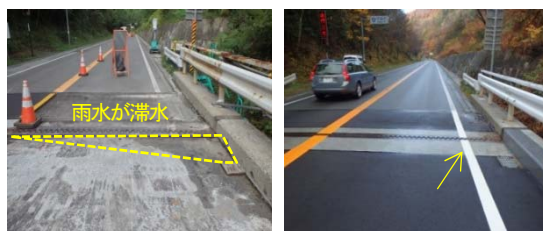
写真-13 排水柵直近の構造改善事例

このため、写真-11のとおり舗装目地にシールを行うだけでなく、桁端部の水のたまりやすい箇所は、橋面の水が排水柵に適切に流れるよう排水柵直近まで伸縮継ぎ手部の後打ちコンクリートを設置し構造改善を行った。(写真-13)
