砂防堰堤における長寿命化対策の一考察

桃木優一¹・道前京太郎¹

¹静岡河川事務所 工務課（〒420-0068 静岡市葵区田町3-108）

安倍川砂防管内に整備された砂防設備の健全度を把握し、長期にわたり機能を維持・確保することを目的とした対策（修繕、改築、更新）方法について検討するとともに、長寿命化の観点から今後の施設修繕、改築に向けた方向性について考察した。

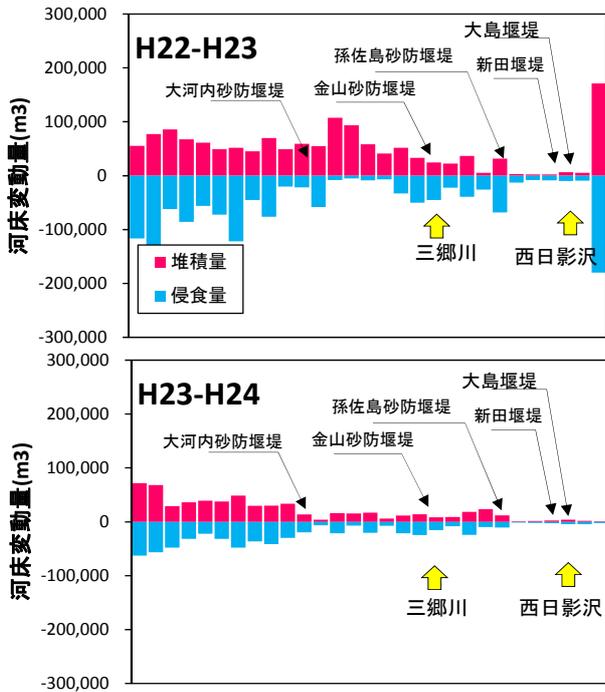
図-2 本川区間における河床変動量（年度比較）

流域で土砂災害が発生した平成22年台風15号を含む期間については、大谷崩れを含む最上流部区間の河床変動量がもっとも多く、中流部は堆積、下流部は浸食が卓越しているのに対し、目立つ豪雨が発生していない平成23～25年については、河床変動が中流部、下流部で多く、

両者に大きな差は見受けられない。

つまり安倍川本川の土砂流出状況としては、崩壊や土石流が発生するような豪雨時には、上流域で土砂生産・流出が発生し、中小出水では、本川中下流域の河道内に堆積する土砂が再移動しているといえる。

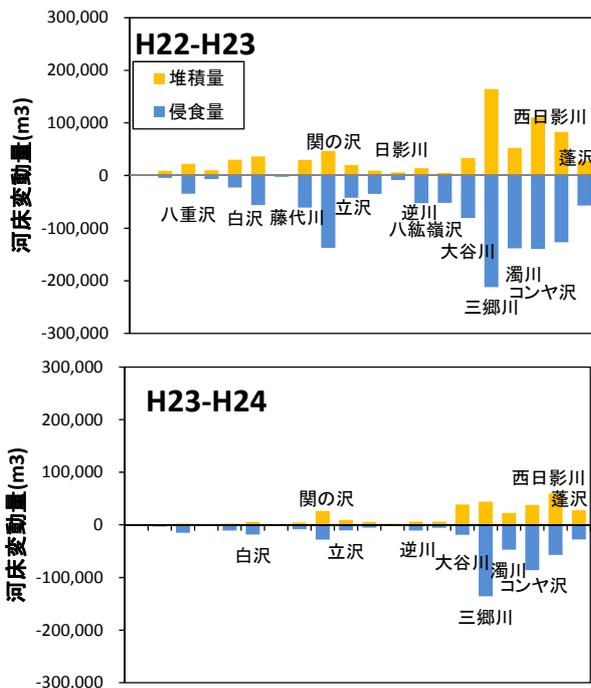
図-3 各支川における河床変動量（年度比較）

次に同じ期間における支川での変動量を示す（図-3）。本川と異なり、豪雨が発生しない期間についてはほとんど土砂移動の発生しない流域と、豪雨がなくても土砂移

動が盛んな流域に分類することができる。

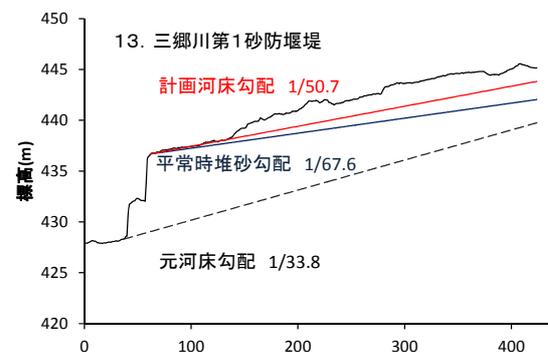
図-4 計画河床高と現況河床高の比較例(三郷川)

計画河床勾配と現在の河床勾配の比較による土砂調節空間および土砂堆積範囲の有無について評価する。最新のLP計測結果、点検結果から判定した。

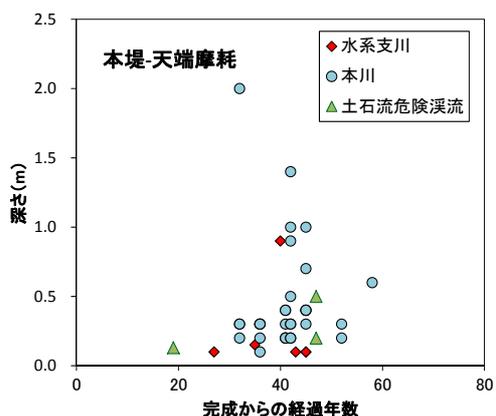
図-5 摩耗深と経過年数の関係

また、砂防設備の劣化予測に向けた基礎資料とするため、計測した損傷と経過年数などの相関関係について比較した。摩耗については、経過年数、および流域面積との関係性が認められ、目安として、流域面積2km²以上、築年数20年以上の砂防設備において特に摩耗が進んでいることが確認された(図-5、図-6)。
