# 河川堤体内の空洞化点検技術への取り組み

<sup>1,2,3</sup>静岡河川事務所 調査課（〒420-0068 静岡市葵区田町3-108）

安倍川河口部の堤防堤体内には、過去に植栽した松の根株が存在する。この松の根の腐朽が原因と考えられる空洞により、過去に堤防天端の陥没が発見された。このように安倍川河口部の堤体内には、他の箇所にも同様の松の根株が存在すると考えられる。よって今回、堤体内の根株、空洞の詳細な位置及び危険度を把握するため、最新の技術による堤防地中探査の実施、その結果による健全度評価及び今後の対策について報告するものである。

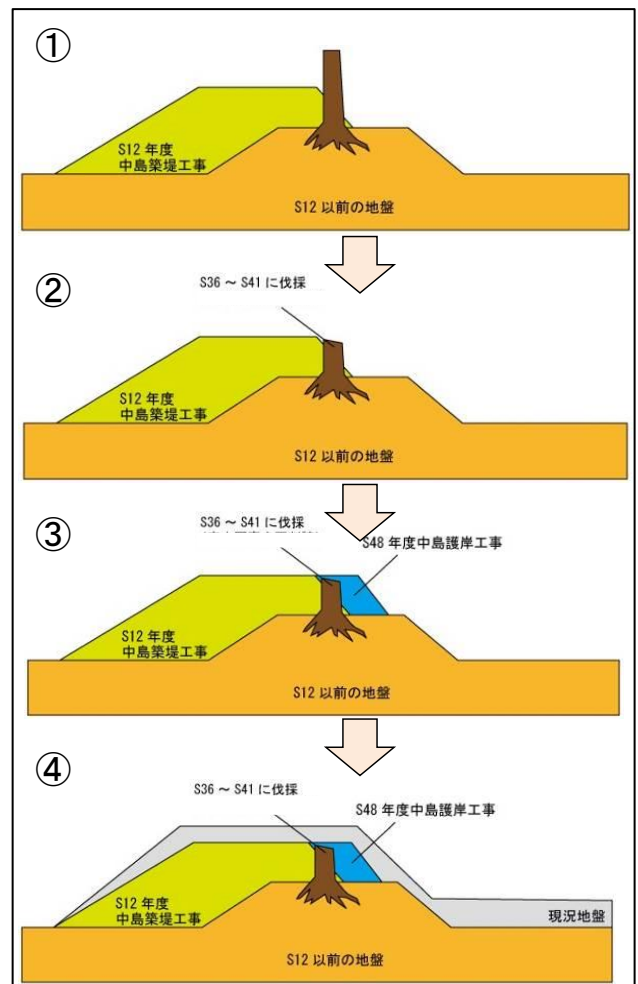
図-1

埋没した松の根株がある原因は、図-1のとおり、古くは江戸時代に植えられた松の木が昭和10年代以降の堤防の築堤等の工事時に伐採されたが、根株まで完全撤去せず存置したままで、築堤したためと推察される。当時は、このような方法で、築堤が行われてきたため、堤防堤内の各所で埋没した松の根株が存在すると考えられる。

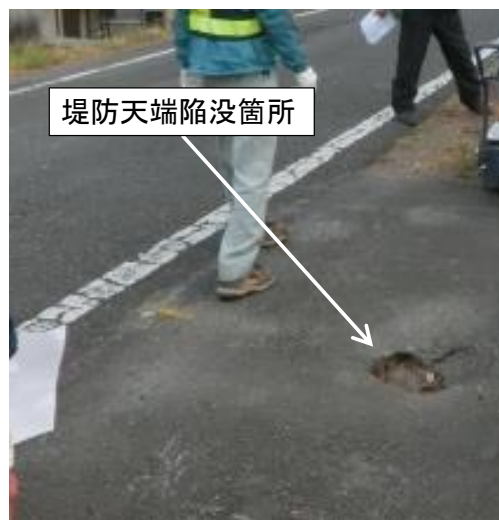
図-2

この堤体内に埋没した松の根株の腐朽等が原因と考えられる堤防天端の陥没が発生した。(H25年度等)これは、堤体内の根株が長い年月の中で、腐朽し組織そのものが

分解されたことや松の根株周辺に発生した水道によって土壌の細粒分が流出したことによって、根株部分や周辺域が空洞化し、堤防天端が陥没したと考えられる。(図-2) (図-3)

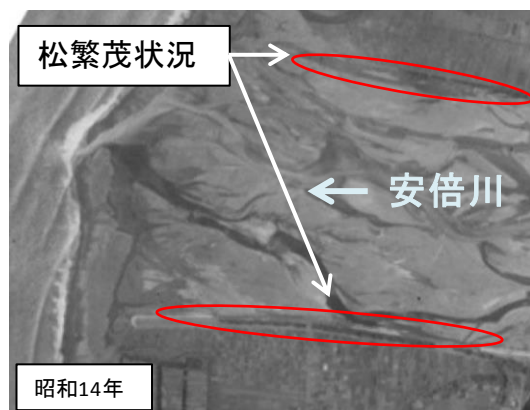
図-4

この埋没根株が存在すると考えられる範囲は、過去の空中写真と現在の空中写真を比較した結果、過去には、河口から左右岸とも4.00キロポストまで松が繁茂していた状況が確認できる。よって、この範囲の堤体内に松の根株が埋没している可能性がある。しかし、詳細な位置は分かっていない。(図-4)

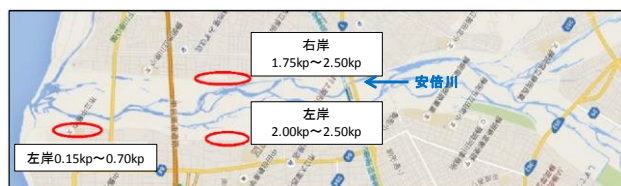
図-7

試験探査は、図-7のと通りの3箇所で行った。この結果、16箇所において、松の根株か空洞と考えられる異常反応を検出した。これは、図-8のとおり、探査装置が空洞や根株等の直上に達する以前から反応し、結果に反映される。

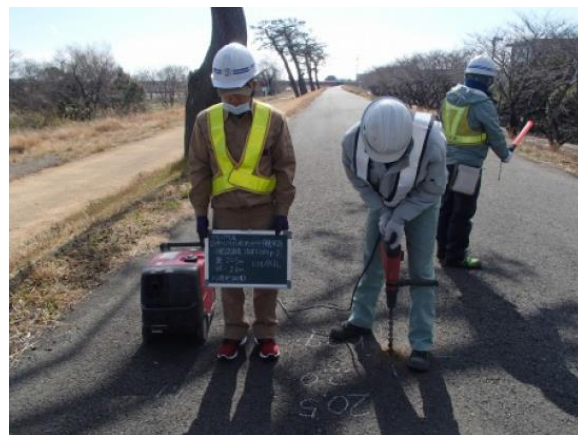
図-9

異常反応を示した16箇所について、電動ドリル削孔、簡易貫入試験を実施し、空洞及び埋没根株が実際に存在するか確認した。電動ドリル削孔は、空洞あるいは埋没根株の有無を確認するために行い（図-9）（図-10）、

簡易貫入試験は、空洞が確認された場合にその空洞下部の地盤の状況を確認するために行う。（図-11）結果、13箇所において空洞及び埋没根株が確認された。なお電動ドリル削孔後は、必ず砂充填及び無収縮モルタルにて、復旧を実施している。
