# 鋼床版箱桁橋の垂直補剛材まわし溶接部のき裂 に対するICR処理の試験施工と追跡調査結果

名古屋高速道路では、鋼床版箱桁橋の垂直補剛材まわし溶接部のき裂への対策として、疲労き裂の近傍の母材を叩いて疲労き裂の表面を閉口することにより疲労寿命を向上させる工法(衝撃き裂閉口処理:ICR処理)に着目し、ICR処理の現場適用性およびき裂の補修効果の確認を目的とした試験施工を実施した。その試験施工から2年経過後の追跡調査によって得られた結果および知見について報告する。

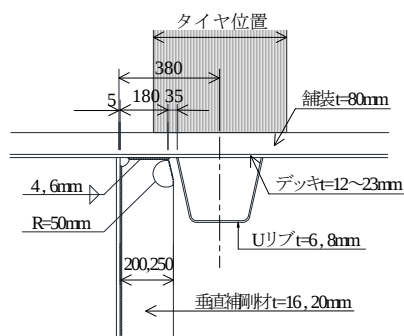
図-5 部材寸法

された。対象橋梁の垂直補剛材の部材の形状は図-5に示すとおり、板幅×板厚の寸法が200×16と250×20の2種類あり、いずれもその上端の板幅はUリブとの取り合いから180mmとなるようカットされ、デッキとの溶接のサイズはそれぞれ4mm、6mmである。き裂の発生はいずれの形状でも確認された。

対象橋梁では、垂直補剛材に隣接するUリブとの間隔が図-5に示すように35mmしかなく、フラックスチップをUリブと垂直補剛材の間を通すことが出来ないため、図-6(a)①の工程および(b)④の工程のICR処理が一度に施工できず、まわし溶接部先端で止めて2回に分けて叩いた。そのため、まわし溶接部先端に圧縮残留応力が十分導入されていない可能性がある。

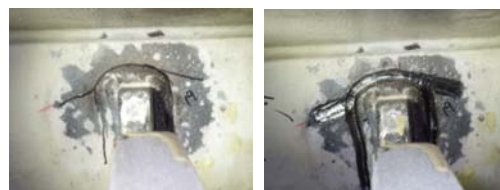
図-7 ICR処理前後の状態

処理による凹み量が0.10mm以上かつ仕上がり面が均一であることとし<sup>10)</sup>、それを満たすよう施工した。 $N_{dd}$ に対してICR処理を施した状態を図-7に示す。鋼材が凹んでいる部分がICR処理で叩いた範囲である。

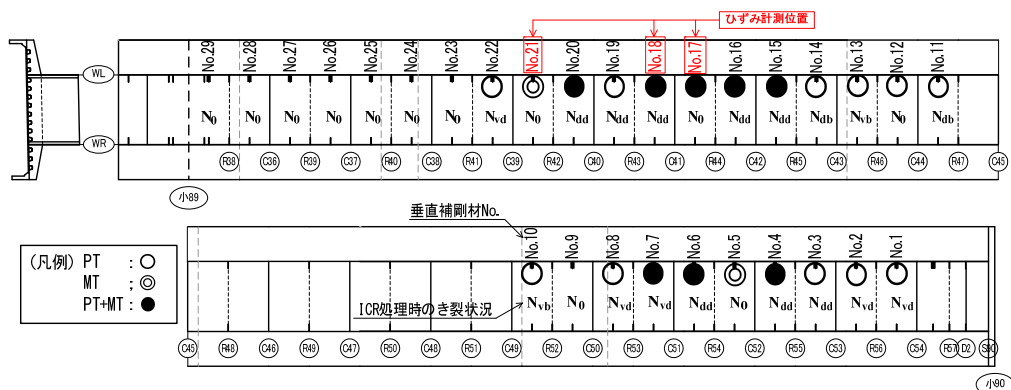
図-8 追跡調査位置図

き裂の検出は浸透探傷試験(以下、PT)を基本として実施することとしたが、ICR処理による鋼材表面の凹凸でき裂検出の精度に影響を及ぼす可能性があることから、PTの有効性を検証するため、更に磁粉探傷試験(以下、MT)とひずみ測定を実施した。調査内容と調査位置を図-8に示す。なお、予防保全を目的にICR処理を実施した垂直補剛材No.9、No.23～No.29については、PTおよびMTとは別に、き裂検出材により目視確認を行った。

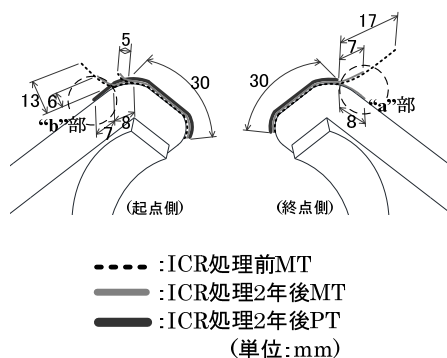
図-9 垂直補剛材No. 16 ( $N_{db}+ICR$ ) 調査結果

PTおよびMTの調査結果の一例として、垂直補剛材No.16( $N_{dd}+ICR$ )の調査でき裂の指示模様が検出された範囲を、比較のためICR処理前のMTにより検出されたき裂長と2年経過後の調査により検出されたき裂の指示模様の範囲を重ね、図-9および図-10に示す。2年経過後のMTで、まわし溶接の止端とデッキ部表面にき裂の指示模様が検出された。指示模様が明瞭に現れている範囲は、ICR処理により閉口したき裂の部分で、内在しているき裂を検出しているか、き裂が再開口している可能性が考えられる。また、図-9“a”部では、終点側のまわし溶接部止端に沿って、ICR処理前では確認されていない範囲で指示模様が検出されたが、この範囲はMTの指示模様

が明確ではなく、PTによるき裂の検出もないことから、一概にき裂の進展と判断しづらく、ICR処理によって生じた表面の凹凸部に磁粉が集中することで検出した疑似模様の可能性も考えられる。

図-9“b”部では、まわし溶接の止端に沿ってPTでき裂を検出した。起点側のまわし溶接止端では、ICR処理前のMTではき裂が確認されていない範囲で指示模様が検出された。この範囲はMTの指示模様は検出されていないことから、溶接止端の凹凸やICR処理により生じた凹凸に浸透液が入り検出された可能性が考えられる。

以上のPTおよびMTの結果を総合的にみて、垂直補剛材No.16( $N_{db}+ICR$ )は、ICR処理前からのき裂の進展はなく、まわし溶接部でき裂の一部が再開口しているが、デッキ部表面におけるき裂の再開口はないと推測される。

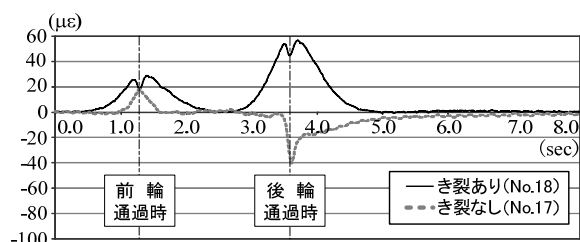
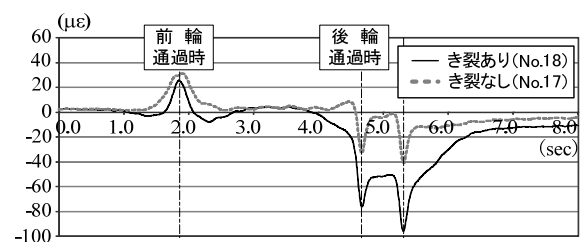
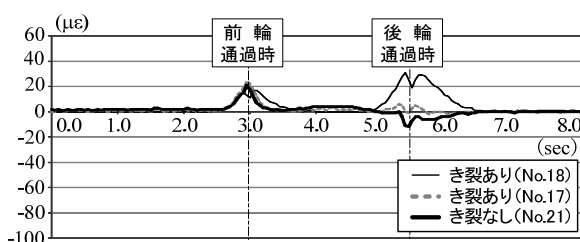
図-12 ひずみ測定結果

大型車の通過交通によってまわし溶接止端から5mmの位置に生じるひずみ波形の一例を図-12に示す。No.17, No.18, No.21は計測位置が離れているため、図では前輪が通過した際の時間を合わせてひずみ波形を示している。

No.18( $N_{dd}$ )では、ICR処理前は前後輪が通過する際に引張ひずみが発生しているが、ICR処理直後のNo.18( $N_{dd}+ICR$ )では前輪が通過する際に引張ひずみ、後輪が通過する際に圧縮ひずみが発生し、 $N_0+ICR$ と同様の波形に回復している。これは、ICR処理によりき裂表面が閉口し圧縮残留応力が導入されたことで、ひずみが伝達されるようになったと考えられる<sup>3)</sup>。

ICR処理2年経過後の結果は、No.18( $N_{dd}+ICR$ )のひずみ波形が、前後輪が通過する際に引張ひずみが発生しており、ICR処理前のひずみ伝達状態に戻りつつある。このことから、No.18( $N_{dd}+ICR$ )は、再開口していると考えられる。
