# 激特事業で行った多自然川づくりの評価について～アユと魚類の生息環境に配慮した河道復元の取り組み～

加藤博<sup>1</sup>・久保田光<sup>1</sup>

<sup>1</sup>天竜川上流河川事務所 調査課（〒399-4114 長野県駒ヶ根市上穂南7-10）

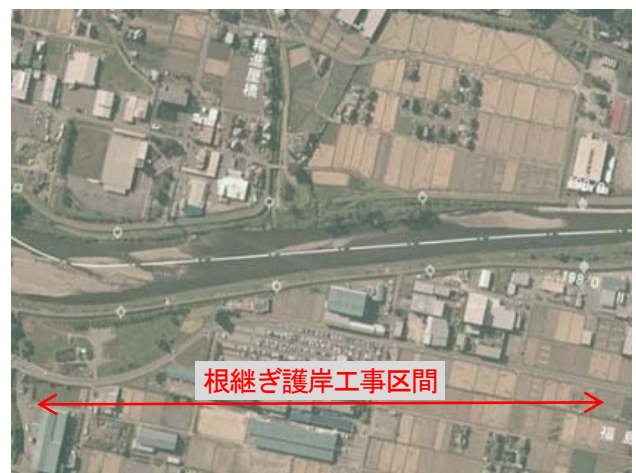
写真-1と写真-2は、平成18年の出水直後と工事完了から6年程経過した現在の空撮で比較したものである。この区間の工事では、全幅にわたり河床を掘り下げたが上空からみた砂州の構造は工事前と変わらない様子に戻ったといえる。

写真-1 平成18年の出水後

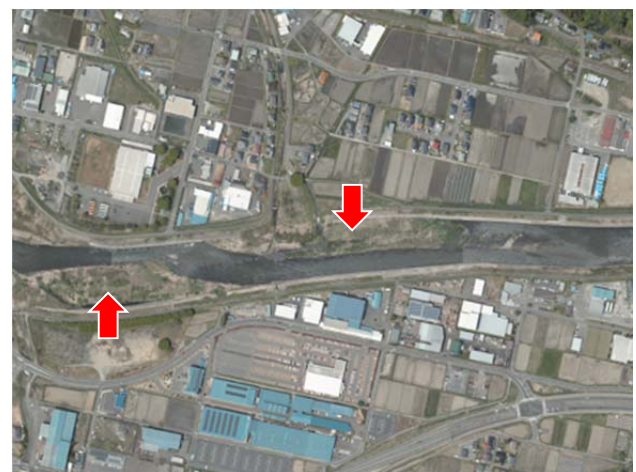
写真-2 工事から6年後の様子（砂州が回復）

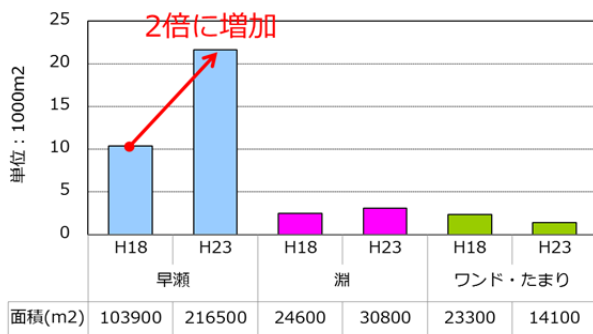
図-8は、工事実施前後（平成18年と平成23年）の河床形態を調査した結果を比較しているが、早瀬の面積が突出して約2倍に増加している。

図-8 河床形態（面積の変化）

これらの原因を分析すると、河川の上流から下流への連続性という観点で考えた場合、工事区間だけに注目し河床を戻してしまったことが主な要因であろう。工事区間外を含め、広い視点で河川の連続性というものに配慮すべきであった。

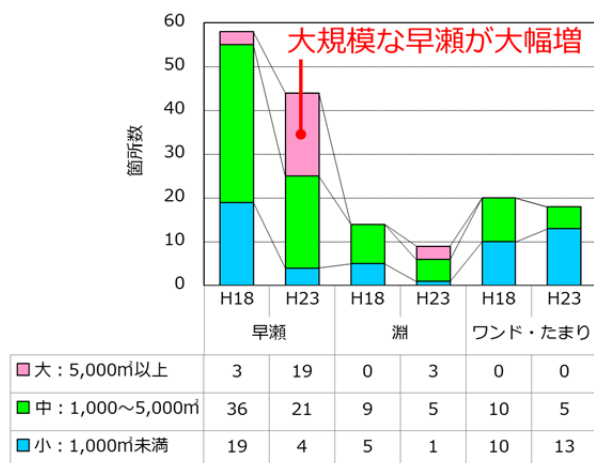
また、図-9は同じく工事実施前後の川の形（環境数）を調査した結果であるが、1箇所あたり5000平方メートル以上の早瀬が大幅に増加しており、このことから河川全体が平坦化したことは明らかである。さらに、環境数は減少しており河川環境が単調化している傾向も伺える。

図-9 河床形態（箇所数の変化）

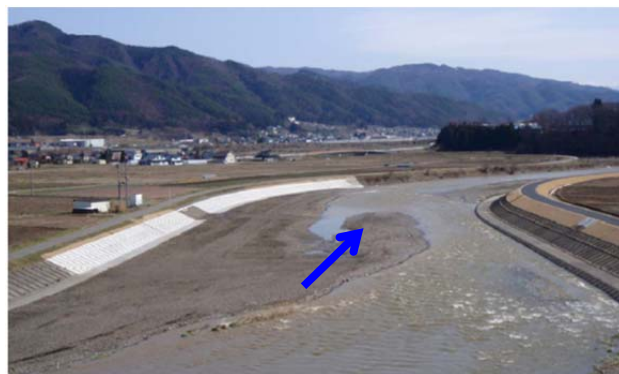
また、残念なことに、護岸工事の仮締切撤去時にせっかくの「淵」を埋めてしまい平坦にするということがあった。工事で埋戻した河床は非常に柔らかく、小規模な出水でも河床土が動き「淵」が埋まってしまう可能性も大きい。写真-3は、当時の河床復元の一例であるが、

みお筋の蛇行は意識したものの早瀬ばかりで平坦的な仕上がりとなった悪い例である。

写真-3 工事後の河川復元の一例

瀬・淵とは砂州の形状から形成される副産物的なものであり、河床を戻す際に注意すべきは「砂州の構造」であったと学んだ一例となった。蛇行したみお筋や作爲的な淵の形成が最優先では無く、砂州の成り立ちを理解することが理想の河床に近づくために必要なのである。

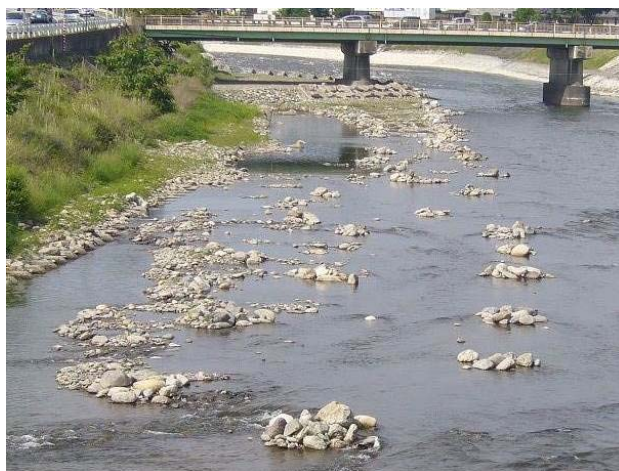
写真-4は、このマニュアルに基づいて施工した一例であるが、積み上げた大石が何とも不自然に配置され異様な光景である。

これは、工事後の仕上がりイメージでは、この大石の集まりは水没し緩流を形成するはずであったのだが、いざ水を流してみたら想像より水位（水深）が低く大石だけが目立ってしまったのである。

写真-4 大石設置の極端な失敗例

また、設置した大石の多くが数年後には消滅したとい

う報告を地元の漁協組合から受けている。工事後の柔らかい河床に設置した大石は、小出水の度に移動したり河床の砂礫に埋没してしまったようだ。

ひとつの方法として、河川工事で発生した大石を、その工事では配置せず敢えてストックしておいてはどうだろうか。ストックした大石は、河床の砂礫が締まり安定したあとに再配置するのである。

こうすれば、大石の消滅は防げると考えており、実験的な施工として地元漁協へも提案している。今後、試験施工するための場所を選定していく予定である。

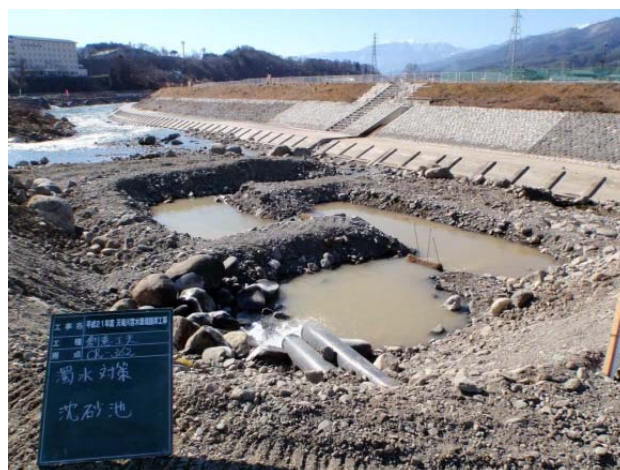
写真-5 沈殿池による濁水対策の一例

- ①延長の長い沈殿流路の確保や沈殿池の多段化により濁水の沈降時間を長くする（写真-5参照）
- ②ヤシマットや礫などフィルタ材を利用した接触沈殿効果の活用
