現状不一致に対する実践的対応について

～清水港富士見地区4・5号岸壁改良断面の見直し～

白崎正浩¹・前田千¹・六ツ名俊輝²

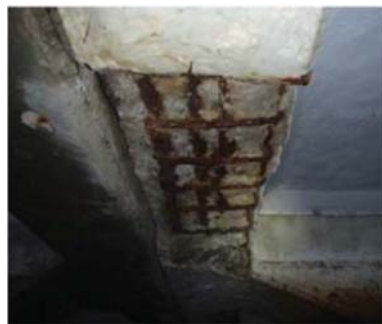
富士見地区4・5号岸壁は昭和41年から順次供用され、供用後50年が経過している施設である。平成25年度に行った調査では床板の至る所で劣化度 a 判定の箇所が確認された。(写真-2) 一方で、当該施設には穀物、セメント、チップのバルク貨物を様々な荷役機械を使って営業している三者三様の利用者がいる。(写真-3) このため、施設を利用させながら工事せざるを得ない。さらに、当該施設は穀物バルクのために港湾計画で水深12mから14mへの増深が位置づけられており、将来的に手戻りの生じないように配慮する必要もある。これらの条件を踏まえ、平成26年3月14日に老朽化対策としての改良断面が決定した。

写真-2 床版梁部の劣化状況.

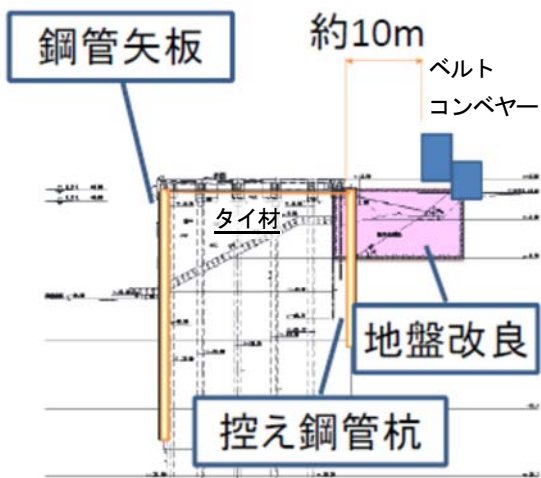
改良断面は、既設の栈橋を取り壊し、鋼管矢板式岸壁に改良するものである。鋼管矢板の変位を抑えるために背後に控え鋼管杭を設置し、そこからタイ材で引っ張る構造で、控え鋼管杭の背後は液状化対策として地盤改良が必要となっている。(図-1)地盤改良については既設構造物に影響しない薬液注入工法が採用された。工事は平成27年度に着工、周囲に支障となる建物もない取付部から始めた。(写真-4)ところが、着手時に行った埋設物調査で、設計当初の検討時には分からなかった、想定外の埋設支障物が出てきたことで、鉛直削孔が出来なくなってしまった。(写真-5・6)当該工事については、離れた箇所からの斜め削孔を駆使することで、なんとか完了することが出来たが、この先のA～D工区に至ると周囲に支障となる建物があり、同様の手段はとれない。もちろん、施設利用を止めて全て掘り起こし、事前調査することも出来ない。築港の歴史を踏まえれば、同様の事態が発生する危険性は高く、利用者に多大な迷惑の掛かることが予想された。善後策を検討した結果、まだ工事が本格化していない現段階で一時中断し、改良断面を再検討することとした。

図-1 改良断面 (D工区・取付部) .

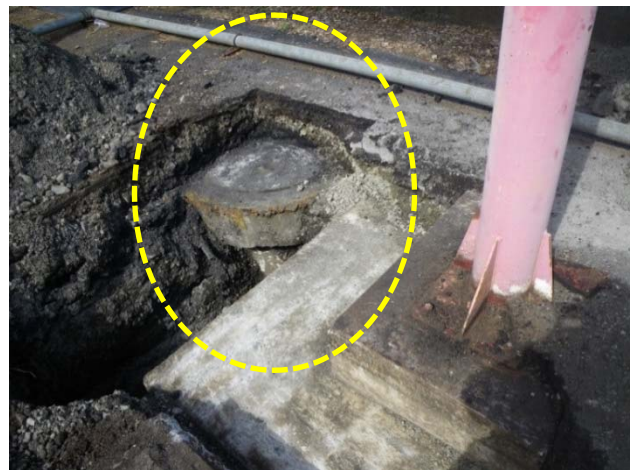
写真-5 埋め殺しにされたマンホール.

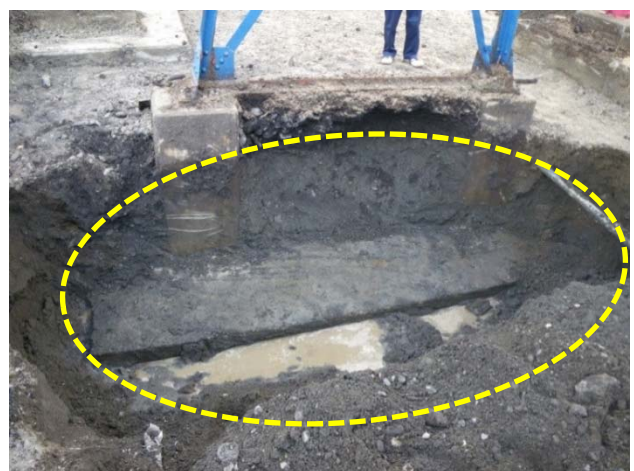
写真-6 想定より大きな基礎.

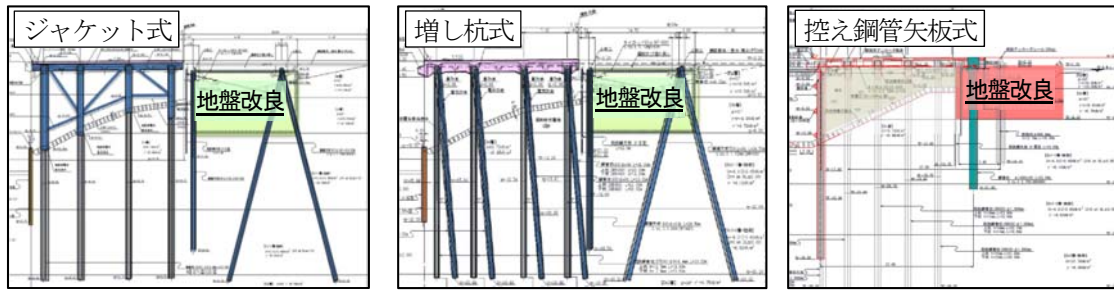
図-2 当時の検討断面（左から「ジャケット式」「増し杭式」「控え鋼管矢板式（＝当初断面）」）。

再検討にあたっては、技術的にも難しい問題があった。今回追加された条件は「地盤改良を要しない改良断面」であるが、これが簡単では無い。なぜなら、「港湾の施設の技術上の基準・同解説」（以下、技術基準）では、矢板背後や支持杭の地盤が液状化する場合には液状化対策することとなっており、当時の検討では全ての検討断面が地盤改良を必要とする断面となっていたからである。

（図-2）このことは、通常的设计では地盤改良が必要不可欠、ということを示していた。よって、再検討にあたっては、通常以外の工法や設計手法にまで検討範囲を広げる必要があった。

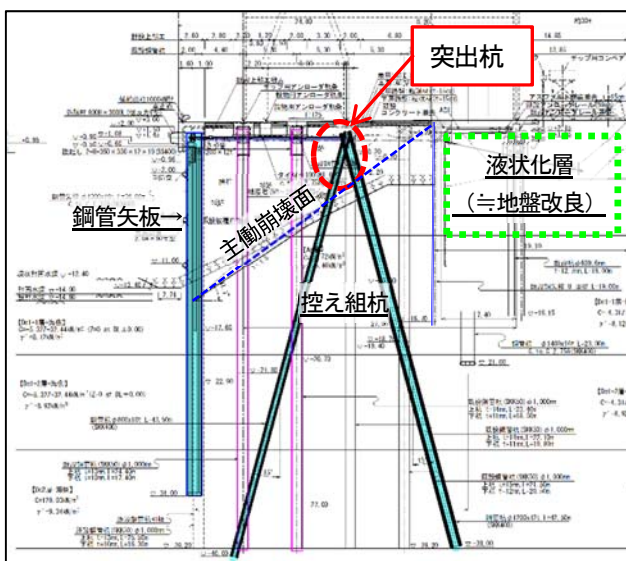
検討範囲を広げた結果、2つの提案断面が候補に挙がった。一つは「控え組杭式（突出杭）」である。液状化層よりも前面に組杭を配置することで地盤改良を必要としなくなる反面、組杭が鋼管矢板に近く「主働崩壊面の背後に決定するのが望ましい」という技術基準を満たしていない。（図-3）もう一つは「グラウンドアンカー式」である。矢

図-3 控え組杭式（突出杭）。

板背後に軽量骨材を入れて土圧軽減を図り、基盤からグラウンドアンカーで引っ張る。設計上成立する反面、アンカーの端部定着と張力管理が難しい、という課題がある。（図-4）それぞれに一長一短があるが、静的非線形骨組み解析モデルを作り突出杭での安全性が証明できた「控え組杭式（突出杭）」を採用するに至った。

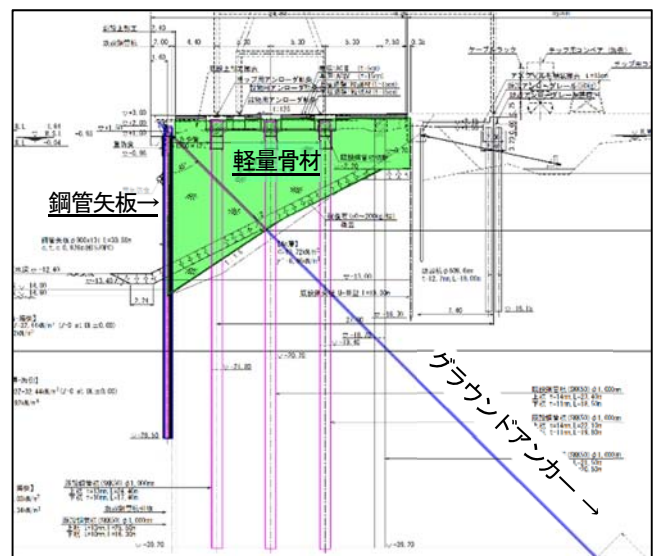
図-4 グラウンドアンカー式。
