ダム減勢工健全化調査について

下村卓¹・大畑隆史²・奥澤翔太³

1,2,3丸山ダム管理所（〒505-0301 岐阜県加茂郡八百津町鶴の巣1422-5）

本報告は、丸山ダムにおいて減勢工の健全化調査をするために実施した取り組みについて紹介するものである。

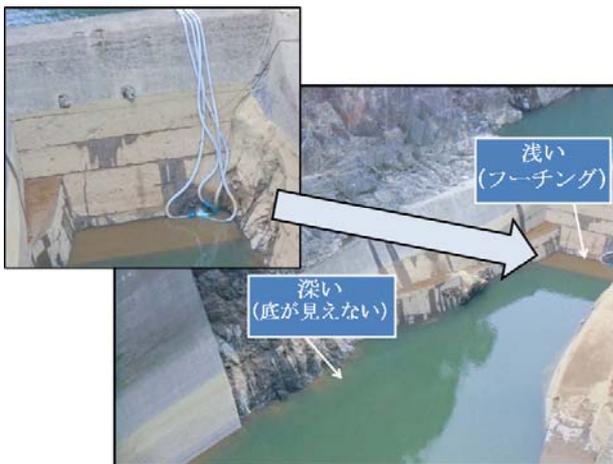
図-4-4 第1回排水作業 (水抜き中止状況)

平成28年1月15日、副ダム直上流に8インチポンプ4台を設置し、排水を開始した。開始後、水位は順調に低下していたが、ポンプの設置位置が副ダムのフーチング上になっており、水叩きまで水位が低下できないことが判明した。(図-4-4参照)

ポンプの据付に用いる70t級ラフタークレーンは、ポンプ据付後に撤去していたため、1月18～19日に予定していた調査は中止し、後日改めてポンプの据付及び排水を実施することとした。

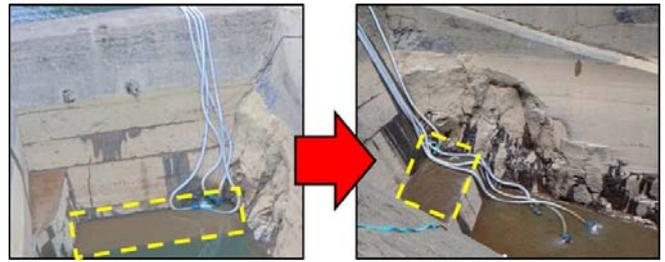
図-4-5 第2回排水作業 (黄枠は前ポンプ位置)

平成28年1月29日、70t級ラフタークレーンを再度配置し、ポンプを上流へ据直し、第2回排水作業を開始した(図-4-5参照)。しかし、同日に雨が降り始め、1月30日にゲート放流を余儀なくされた。これにより、2台のポンプが十分に機能しなくなり、2月1日より実質2台で第3回排水作業を開始した。その後、2月3日に減勢池の水位が低下し、水叩きの調査が可能な状態となった。(図-4-6参照)

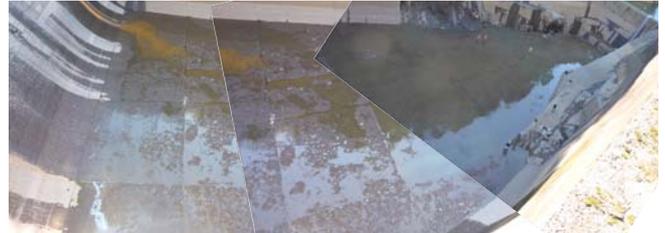
図-4-6 排水完了後の減勢池

長い年月が経過していることもあり、表面剥離や洗掘と考えられる部分は多いが、かぶり部までの浅い損傷で、減勢工の性能に直結するような表面剥離や洗掘は見られなかった。

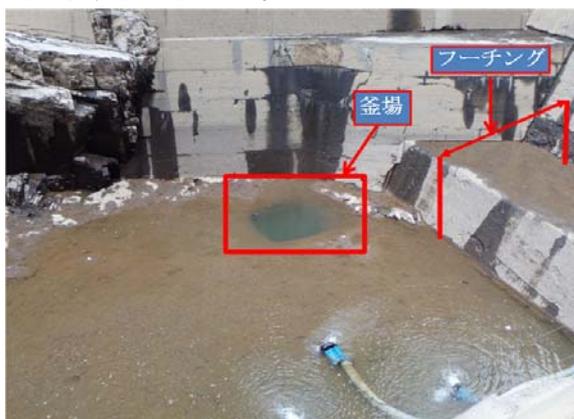
図-5-1 釜場及びフーチング

- a) 出水対策
機材の損失を防止するため、非洪水期の時期に行う。また、天気予報に注意し、緊急時の臨機応変な対応が可能な体制にする。
- b) 排水作業
第1回排水作業では、副ダムのフーチングにより水叩きまで排水ができなかった。これは、丸山ダムの竣工図面に減勢池底部の詳細が記載されていなかったことが原因である。そのため、平成29年3月に作成された「平成27年度 長寿命化資料作成業務」にて減勢池底部の形状を記載した。
第3回排水作業にて水叩き部は露出したものの、下流側は10cm程度を残し、排水できなくなった。これは、ポンプの排水機能と湧水の流入が平衡状態となったことが原因と考えられる。これを解消するためには、今回の調査時に確認した「釜場跡」（図-5-1参照）を本来の釜場として活用することが有効と考えられる。

なお、釜場の位置は今回使用したクレーンの作業半径を超えるため、次回の調査時にはポンプが釜場まで届くようにクレーンの規格を変更する。
