# 鋼床版デッキ貫通亀裂の緊急補修に関する一考察

伊勢湾岸道路（飛島 IC～名港中央 IC）における名港トリトン（名港西大橋、名港中央大橋、名港東大橋、いずれも 3 径間連続鋼斜張橋（鋼床版多室箱桁））では、平成 28 年 10 月に発生した舗装面ポットホール<sup>1</sup>の補修を行った際に、デッキプレート貫通疲労亀裂が発見された。この損傷形態は路面陥没に繋がるため、閉断面Ｕリブ内にグラウトを充填する緊急補修工事を行った。緊急補修工事の内容と疲労寿命に関する考察、補修時に新たに発見された鋼床版上面の孔食状況、今後の補修計画について報告する。

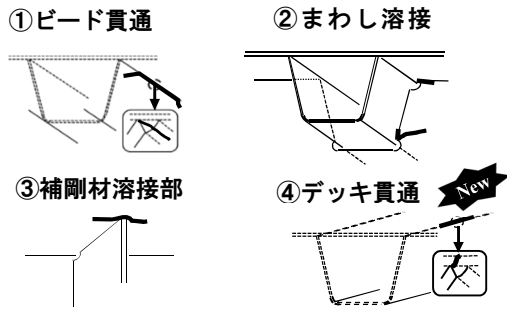
図一 名港トリトンで発見された亀裂形態

本橋は NEXCO 中日本保全点検要領の規定に従い、定期的に詳細点検を行ってきたところである。平成 27 年までに名港トリトンの 3 橋（名港東大橋、名港中央大橋、名港西大橋）のいずれにおいても①デッキプレートと閉断面Ｕリブ溶接部のビード貫通亀裂、②閉断面Ｕリブと横リブ交差部におけるスリット部のまわし溶接部での閉断面Ｕリブ側止端部、③垂直補剛材位置でのデッキプレート側溶接止端部亀裂及びデッキプレート貫通亀裂が発見され、当て板補強を行ってきた。

過去の損傷は通行車両の安全に即時支障をきたすような舗装陥没を伴わない亀裂形態であったことから、当て板高力ボルト接合による補修工事を行い、計画的な補修を進めてきたところである。

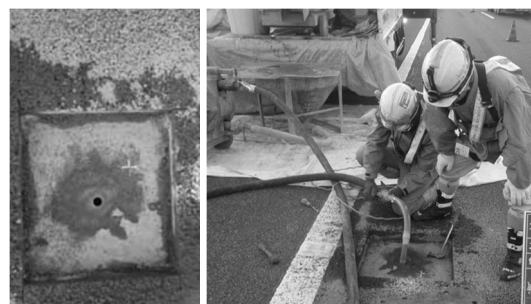
図一6 開孔部、グラウトの注入の様子

デッキ貫通亀裂が発生した場合、舗装面の損傷も相応に進んでいるため、亀裂部から路面排水が閉断面Uリブ内に浸入し滞水する。あらかじめ箱桁内部より閉断面Uリブの打音点検を行ったところ、閉断面Uリブ内に水が充満していることが確認できた。隔壁間で水が充満すると、デッキ貫通亀裂付近では走行車両によるたわみ変形から損傷した舗装との間でポンピング現象のような水の動きが発生し、Uリブ内に泥土堆積や腐食を引き起こすとともに、急速に舗装が劣化してポットホールを発生させるものと推察できる。劣化した舗装材料等による泥砂も閉断面Uリブ内に浸入するため、内部には大量の泥が堆積していた。本橋では、STEP-2での水抜きの際、排水開始直後は清水であったが、排水終了間近になると泥水へ変化した。表一2に実測した排水量、充填量を示す。

グラウトの注入・排出孔は当初計画では3箇所（閉塞Uリブ1箇所当たり）設ける計画であったが、規制時間上の制約と、後述する孔食への影響から舗装撤去箇所を最小限とすることを考慮し、2カ所に減らしている。グラウト充填においては、排出初期にはグラウトではなく堆積していた泥水が押し出されてきた。50～60ℓほど泥水を排出した後、グラウト成分のみ排出されるようになったことを確認して止栓を行った。なお、縦断勾配と隔壁、排出孔の位置関係から閉断面Uリブ内への充填量は流量計表示と設計値の差がある結果となった。閉断面Uリブ内の泥抜きは今回行わなかったが、今後は行った方が良いと思われる。また、縦横断勾配と開孔位置の関係から若干の空隙が発生しているものと思われる。閉断面Uリブ内は一度清掃し防錆を行うことが望ましいが、閉断面Uリブの下フランジを大きく開口する必要があり、供用下での作業としては合理的ではないと判断した。本工事の目的は亀裂発生個所の変形防止であり、亀裂箇所は縦断勾配の低い側に位置していたことから、緊急補修としての機能は十分に果たすと思われる。

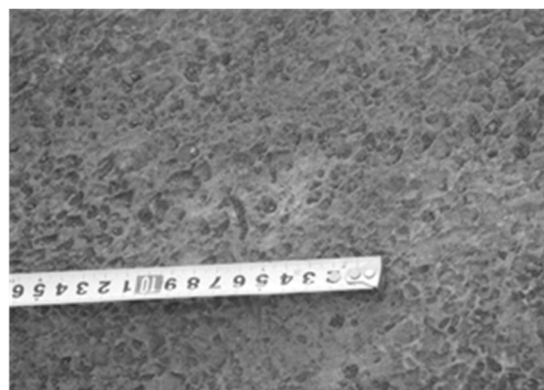
図一 7 発見された孔食の様子

閉断面Uリブ内へのグラウト充填を行うに  
あたり、観察された鋼床版上面の様子を図一 7、  
8に示す。舗装面を撤去した後、一面に孔食が  
発見された。孔食されている範囲は過去に舗装  
を打換えた範囲であり、隣接している舗装（建  
設当初に敷設されたグースアスファルトが残  
っている）部分では一切見られなかった。また、  
鋼床版を現場溶接したビード上に孔食はほと  
んど見られなかった。これまでの鋼床版上で舗  
装が損傷した際の部分的な補修では、アスファ  
ルトシールを鋼床版面および切削端面に塗布  
したのち、密粒アスファルト敷設という舗装打  
換方法で行ってきた。しかし、交通荷重の繰り  
返しにより新旧舗装境界部はたちまち劣化し、  
路面排水が浸入するものと考えられる。伊勢湾  
岸道名港トリトンは海上にあり、かつ冬季は凍  
結防止剤を散布する。塩化物イオンを含んだ路  
面排水が打換えた舗装と鋼床版の界面に浸入  
し、広範囲に孔食を発生させたものと思われる。  
閉断面Uリブ内へのグラウト充填にあたり開  
孔させた個所で鋼床版の残厚を測定したところ、  
8mm 程度（孔食孔の最も深い 1 点で測定）  
となっていた。名港トリトンの鋼床版設計厚は  
12mm であり、舗装の打換えが行われ始めて 6～  
7 年程度しか経過していないことを考えると、

かなりの進行速度で孔食が進むものと考えられる。このような広範囲での面的な孔食例は今後調査を行っていく。あわせて、グースアルフアルトと同等の性能・性状を有する材料と、合理的部分補修方法の確立が急務である。

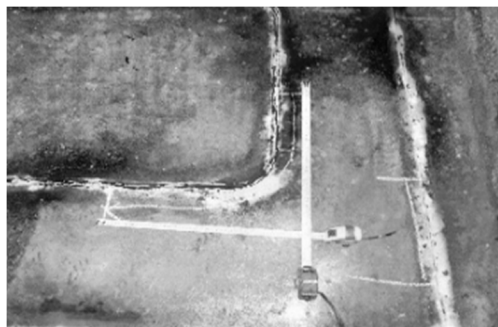
図－10 鋼床版ダブリング部すみ肉溶接の亀裂

遊間鋼製伸縮装置の嵩上げ、床版開口部ダブリング補強（すみ肉溶接部の疲労亀裂によりダブリング鋼板が変形・変位して舗装損傷を発生させている）の撤去、吊ピース撤去跡の除去（こちらも疲労亀裂発生原因となっている）、S F R C の施工、スタッドジベルの溶殖、といった膨大な工種を限られた規制時間内で確実に完了させなくてはならない。リニューアル工事などの画策により、今後の伊勢湾岸自動車道全体の工事スタイルも確立する必要がある。
