# 天空での闘い ～ 11年後の担当になる方へ～

北勢国道事務所の通信鉄塔は、平成19年度に1回目の塗装塗り替えを行ったが、平成28年になって野球のキャッチャーミットサイズの塗装片が周辺住宅街に飛散した。今回塗装修繕を行うにあたり、既設塗装の成分、母材の健全性、母材との付着試験など事前調査を実施した結果から白色のみの塗装修繕としたこと。また、11年後は紅白塗装を行うことになることが考えられるため担当者になる方への提言。

キーワード：日本全国、無線局舎、通信鉄塔、塗装修繕

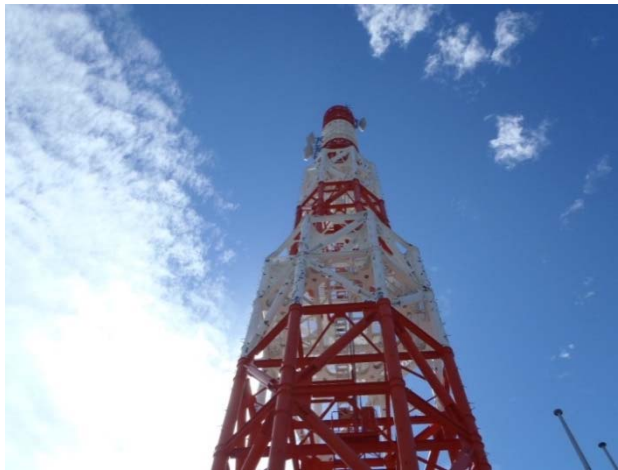
平成19年度に1回目の塗装修繕を実施し、平成28年になって、キャッチャーミットサイズの白塗装片が剥がれ約70mの高さから飛散する危険な状況が生じたことから原因の究明と効果的な塗装修繕方法が必要となりました。

写真-1 白色塗装箇所の剥がれ状況（遠景）

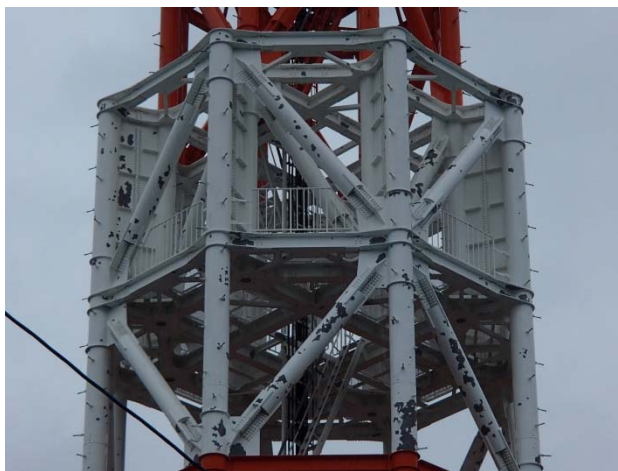
写真-2 白色塗装箇所の剥がれ状況（近景）

原因を追及した結果、前回H19は、3種ケレンAで密着している箇所は残したまま塗装を行っていたため、層間剥離が発生している箇所は浸透しないことが判明しました。

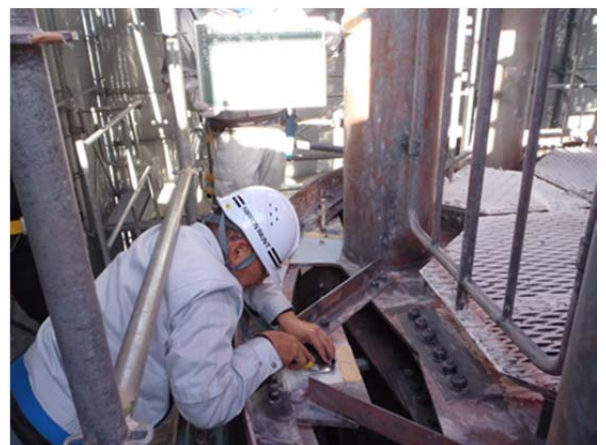
写真-3 基盤目試験調査状況写真

また、赤色塗装の密着性は、今後最長11年確保されると基盤目試験、付着試験結果から推測されたため、平成28年度は白色塗装のみ塗裝修繕を行いました。

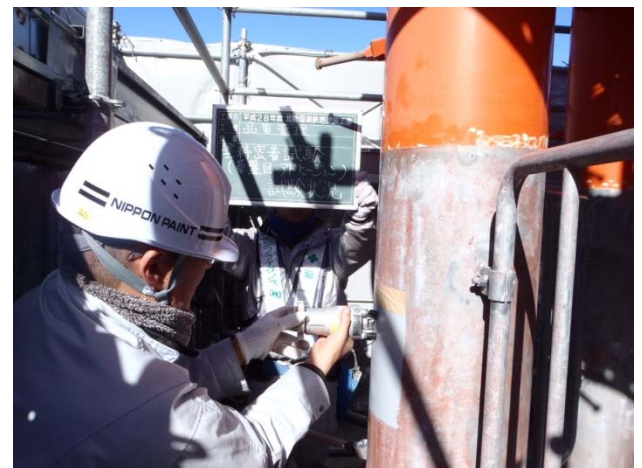
写真-4 塗装密着付着試験状況写真

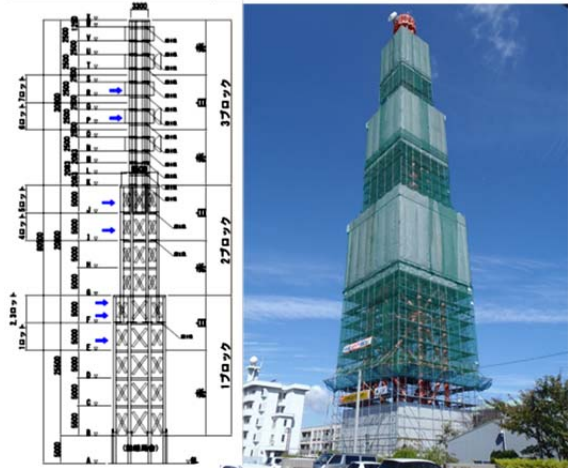
図-6 鉄塔図 写真-3足場設置

施工箇所が最大高さ75mと風の影響を受け易い状況のため、剥離やかき落とし作業中に鉛を含む塗装が周辺に飛散しないように枠組み足場を選定し、側面は安全ネットの他2重のメッシュシート養生を行い、床面から抜けないように防災シート養生を実施しました。

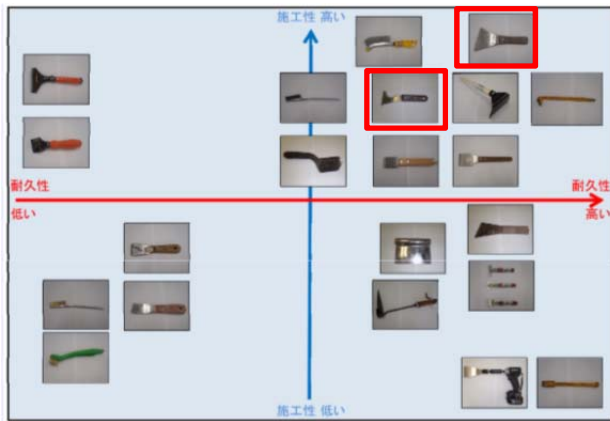
図-7 ケレン工具の選定

また、剥離後のケレン作業に使用する機器類は、ボルトや形鋼など小さい部材の狭隘な作業でかつ住宅地であることから騒音と言われない工具、機器を選定し、作業性の良いものを選定しました。

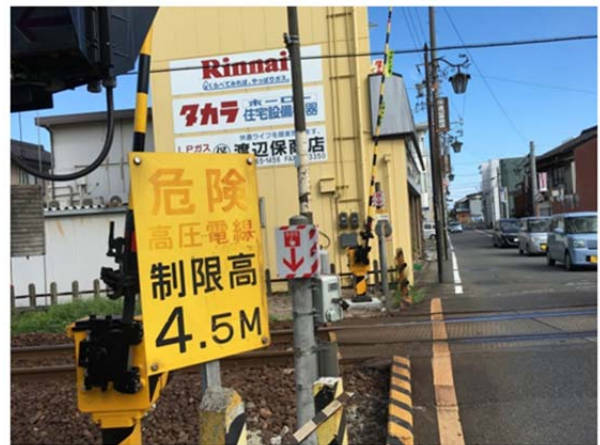
写-6 踏切高制限、路面段差と架空線

さらに、国道1号（近鉄富田駅口）交差点からすぐにJRの踏切があり、踏切に段差があるため、踏切横断中は路面および架空線にも注意が必要となります。（写-6）
