# ～港湾施設の無人点検に挑む～ ROV現場実証実験

本論文は、このような施設点検診断技術のひとつとして、ROVによる栈橋コンクリート下面点検の現場実証実験に取り組み、導入に向けた評価と課題を報告するものである。

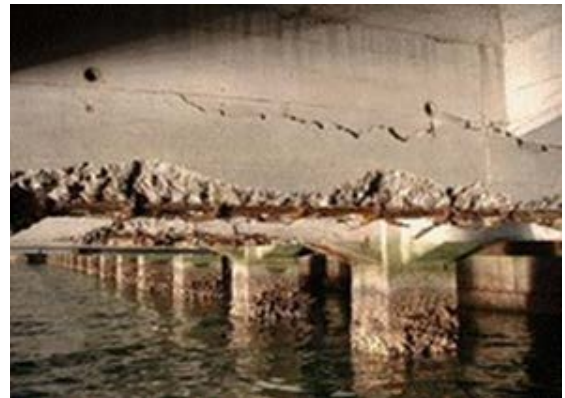
港湾施設のなかでも栈橋コンクリートの点検作業は、地上からではコンクリート下面の劣化・損傷(図-1)が目視点検できないため、波浪や潮汐の影響を受けながら、潜水士や船外機船などで直接栈橋下に入って点検を実施している(図-2)。

図-1 栈橋コンクリート下面の劣化状況

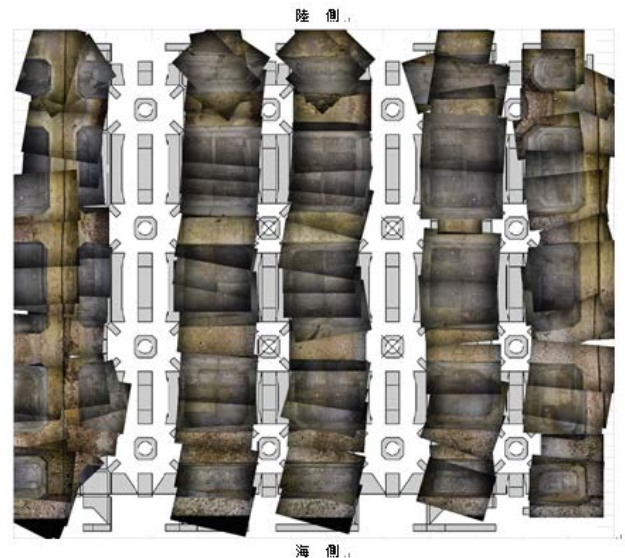
図-9 第3ブロックの展開図

撮影した写真は、地図連動写真ビューアーにより管理し、図-9に示す展開図を作成した。列によって状況は異なるが、未撮影領域は概ね全体の1/4から1/3程度であった。今回、潮位が高く構造物との離隔距離が非常に近い条件となったため、被写体までの離隔距離の近さが影響したものと考えられる。

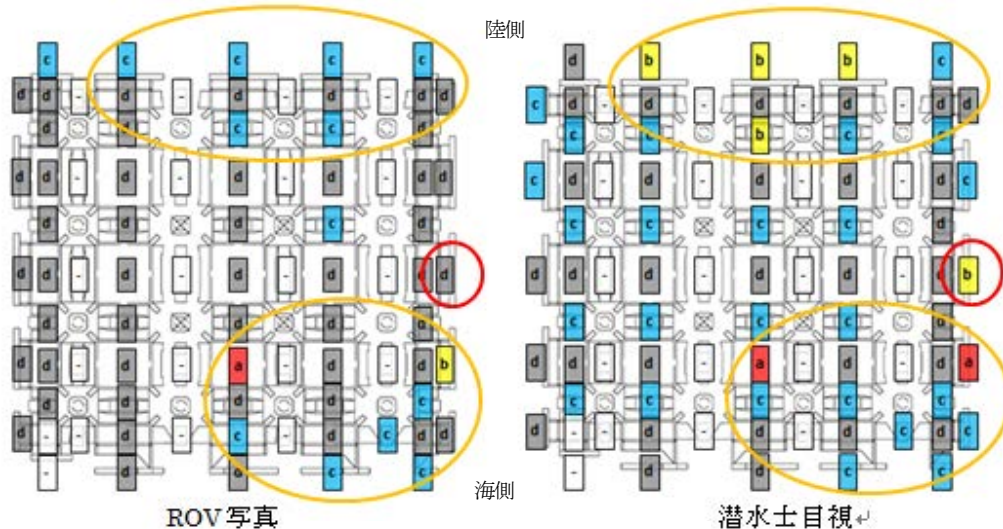
図-10 第3ブロックの評価一覧

図-10 において黄色の円で囲った部分のように評価の分布傾向は似通ったものとなったが、写真の未撮影により梁側面の錆汁やひび割れが確認できなかった部材については劣化度の評価が1段階程度異なっているものが多かった。

また、2段階以上の評価差がある部材は赤色の円で囲った1ヶ所であった。潜水士目視ではb判定でありながら、ROV写真でd判定の部材は、側面の剥離が撮影できなかったことが原因であることを評価者へのヒアリングにより確認している。

今回の実験においては、未撮影領域があったことにより劣化度評価に差異が生じた。このような状況を回避するためには、一定値以上の離隔距離を確保することはもちろん、オペレータに対して未撮影領域、あるいは撮影済領域を明示できれば未撮影への対策となりうる。また、劣化度状況を精度よく判断する上でも、未撮影領域の無い多角的な撮影をするため、カメラの撮影方向を変更するなどして、積極的に梁側面の撮影を行うことも対策の一つとなり改善の余地がある。
