佐久間第2トンネルにおける施工時の工夫について

～ 山岳トンネルにおける大規模変状と前方探査による工法選定 ～

浜松河川国道事務所 工務第二課 松本・川原

- 佐久間第2トンネルは中央構造線近傍で施工された延長約2.4kmの山岳トンネル
- 掘削過程において発生した支保の変状事例とその対策、前方探査を活用した切羽安定対策の選定事例の紹介

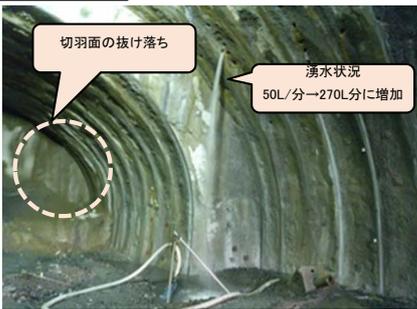
変状状況

○掘削完了後、吹き付けコンクリート施工中に切羽後方で湧水量が増加。掘削による水みちの変化により周辺地山が軟弱化し、切羽面の抜け落ちや支保の変状が約46mにわたり発生したため以下対策を実施。

湧水発生による切羽面の抜け落ち及び湧水状況

- 1) 湧水処理、増しロックボルトおよび吹付けインバートによる早期閉合により変位の抑制を実施
- 2) 前方探査を兼ねた水抜きボーリングと支保のランクアップ(D I → D II)により掘削を再開 → ②の変状が発生

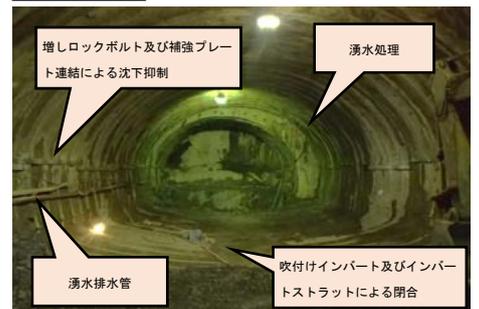
応急対策

変位抑制対策

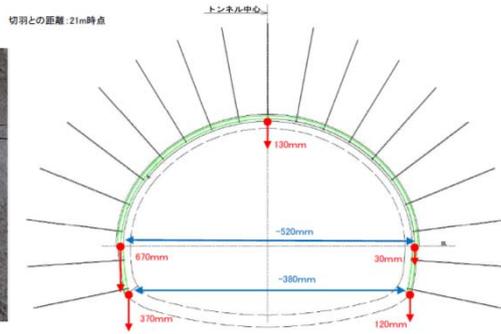
OD IIパターンによる掘削再開後、**50cmを超える大規模変位**が発生し、鋼製支保工の座屈やロックボルトの破断等、支保構造の崩壊状況に直面したが、以下対策により支保の異常発生を抑えた。

吹付けコンクリートのせん断クラック、押し出し

- 1) 小口径長尺鋼管フォアパイリングによる背面地山改良後、更にランクアップした支保による**断面修正**を実施
- 2) 更に**剛性を高めた支保**を**早期閉合**をする事で変位の抑制を実施

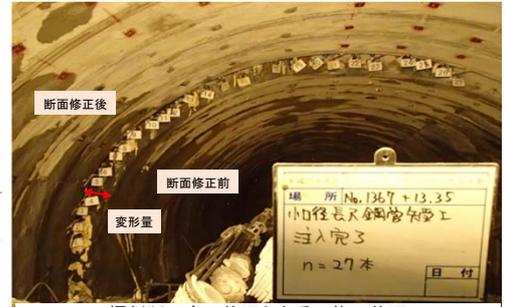
変位状況

掘削断面変形状況と先受工施工状況
