蓮ダム 運用開始26年目 ～健全性の調査と検討について～

1. 調査と検討の目的

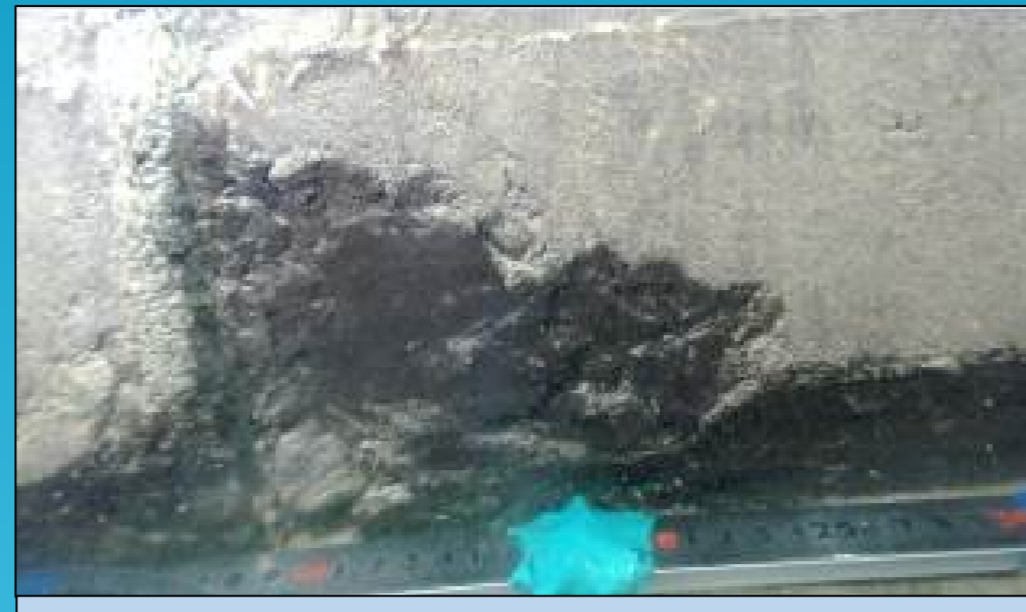
潜水調査によって、横継目に豆板を確認した。ひび割れについては調査地点より水面下50cmまで存在していることを確認した。

水中ROVによる、堤体を潜水調査

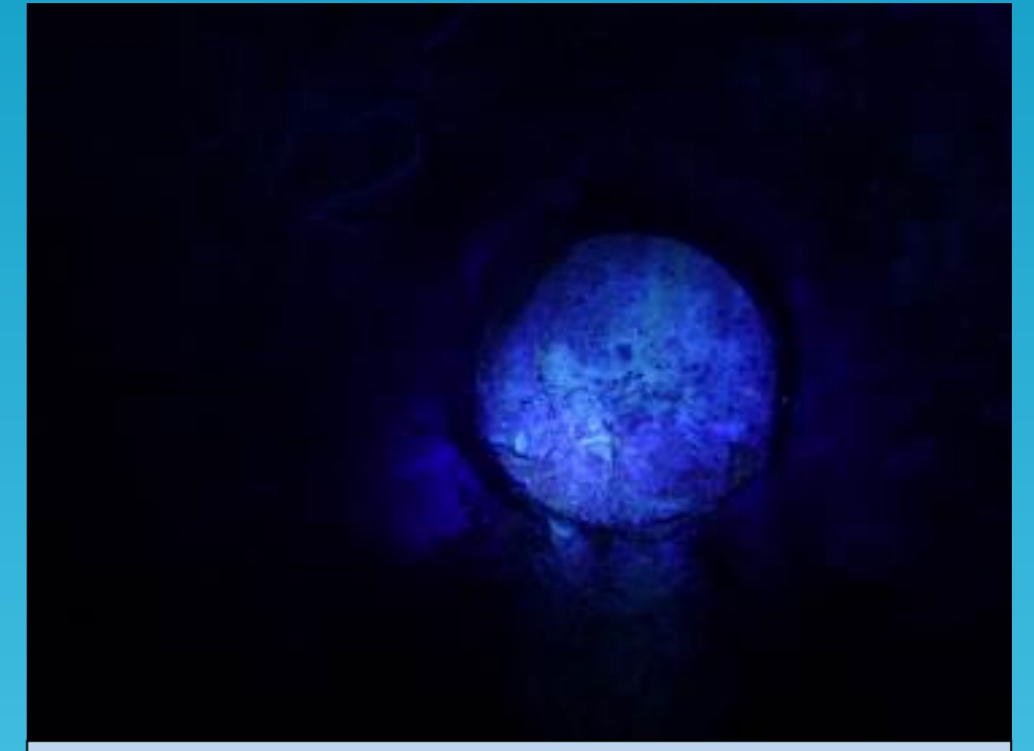
トレーサー試験については、El.269m、El.298m付近でトレーサーを放出し、目視観察、継目漏水の採取分析を実施したが、トレーサーは検出されず、放出箇所からの漏水は無いものと確認された。

紫外線ライトによるトレーサー漏出の確認

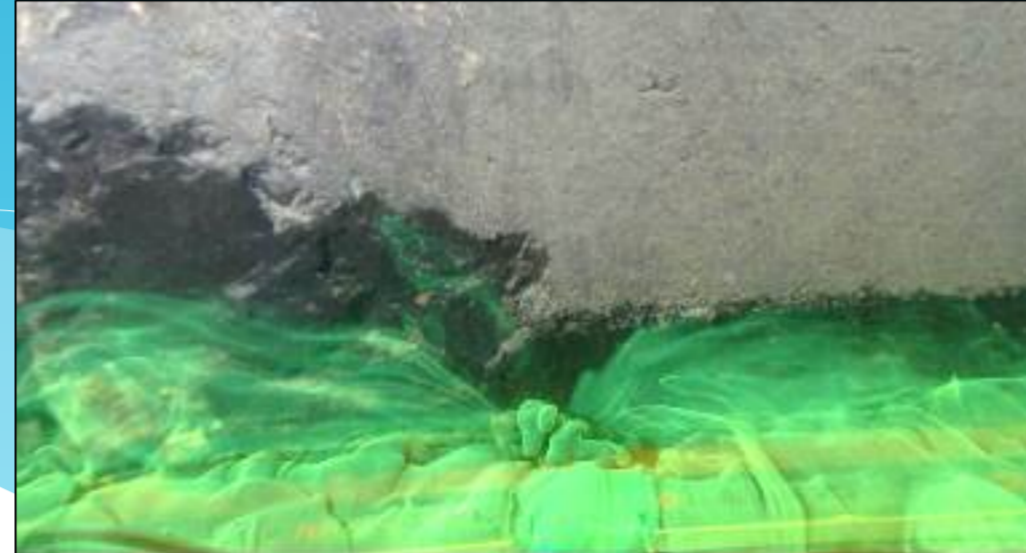
漏水経路確認のためトレーサー放出

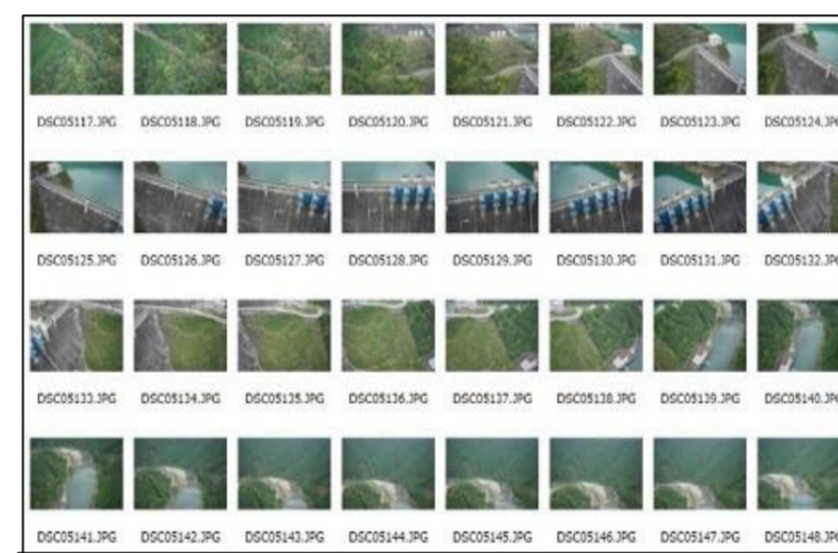
UAVによる劣化含む堤体撮影

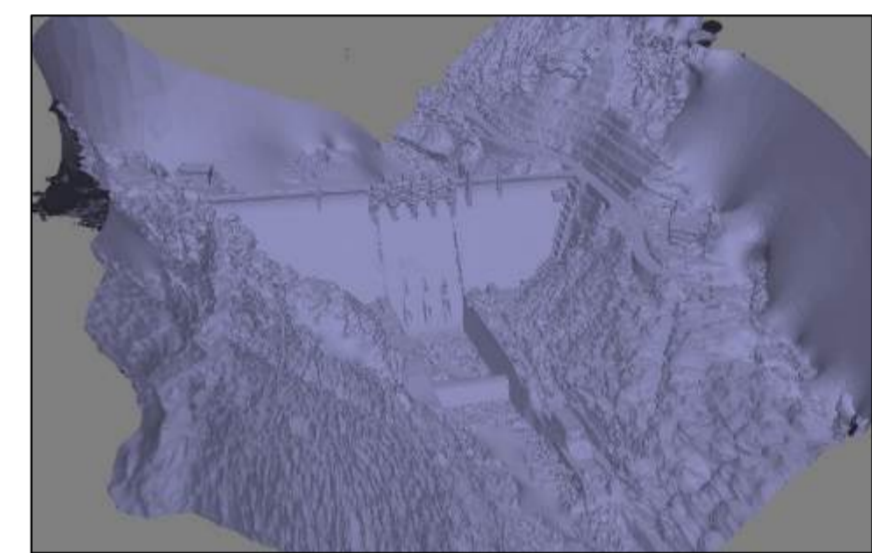
3Dレーザ計測による堤体形状

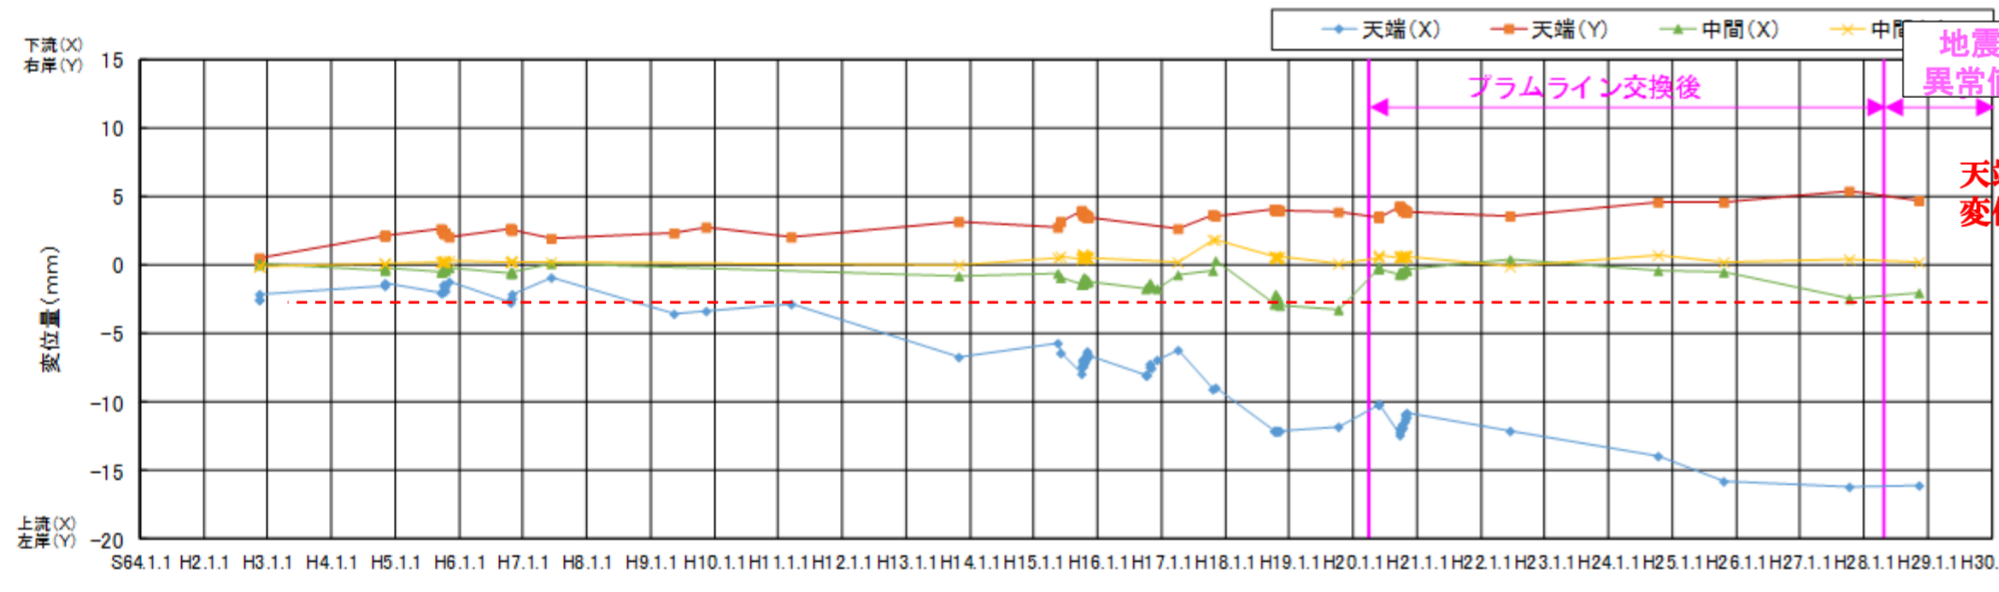
プラムライン変位の時系列グラフ【貯水位299±1m、気温15±1℃】

H29調査内容	調査結果・評価
プラムラインデータの分析	<p>【結果】</p> <ul style="list-style-type: none"> ●天端上下流方向の変形が年々大きくなっている。 ●天端右岸方向に残留変形が認められる。 ●年度内での変形の振幅は変動していない。 <p>【評価】</p> <ul style="list-style-type: none"> ●上流・右岸側への残留変形(原因不明)が生じている。
堤体変位観測(測量)との整合性の確認	<p>【結果】</p> <ul style="list-style-type: none"> ●平成29年3月と平成30年1月に実施された堤体変位観測(測量)によると、変位は下流方向へ1mmとされているが、同時期のプラムラインデータでは上流方向へ変位している。 <p>【評価】</p> <ul style="list-style-type: none"> ●測量結果とプラムラインデータに不整合が生じている。

○プラムラインデータの状態監視を継続するとともに、外部からの測量による堤体変位観測の実施計画の見直しが必要である。

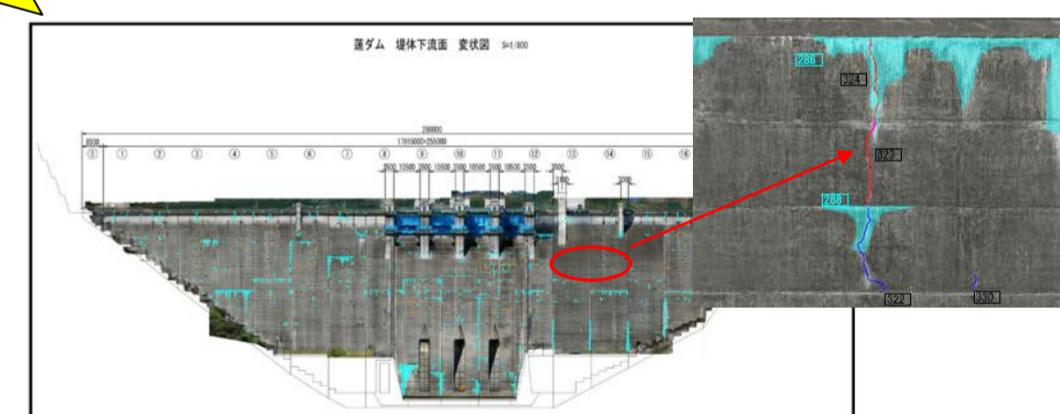
堤体の変状監視のため、UAVおよび3Dレーザ計測を使用して、劣化の変状図を作成した。堤体の変状監視からはプラムラインで計測されている残留変位となるような大規模なクラックや横目地のズレなどは検出されず、ひび割れ、剥離・剥落、豆板、エフロレッセンス等が確認された。

変状図の作成
