緊急的な事故防止対策の実施について

1 逆走事故を防止！

名古屋国道事務所 交通対策課 久野 辰也

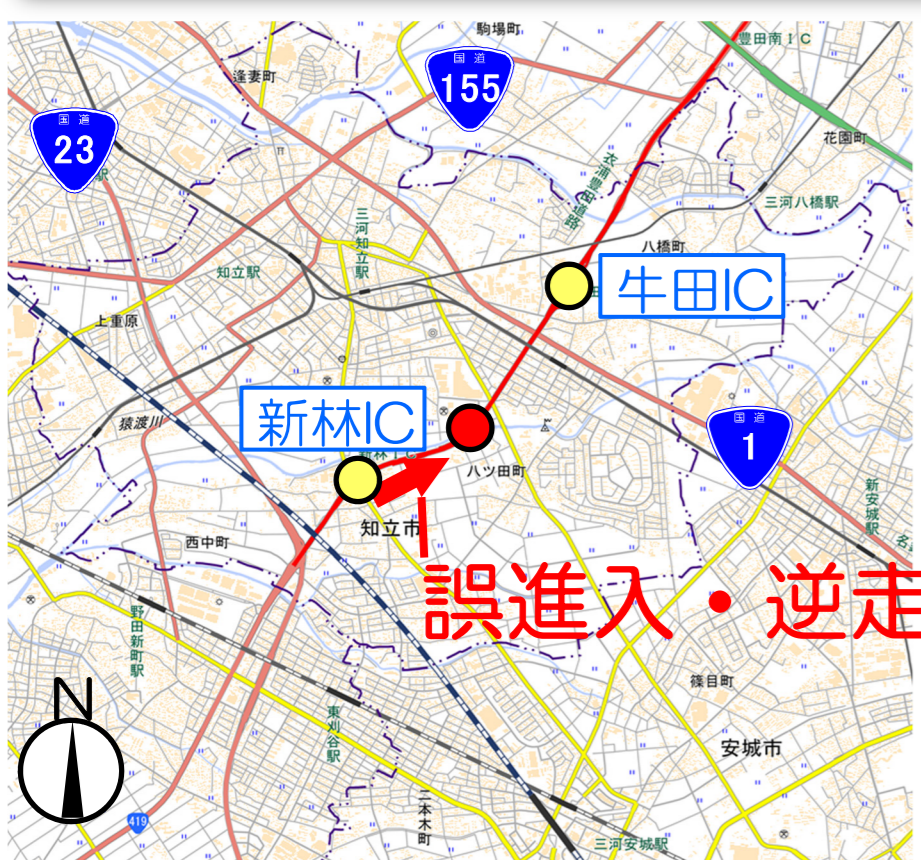
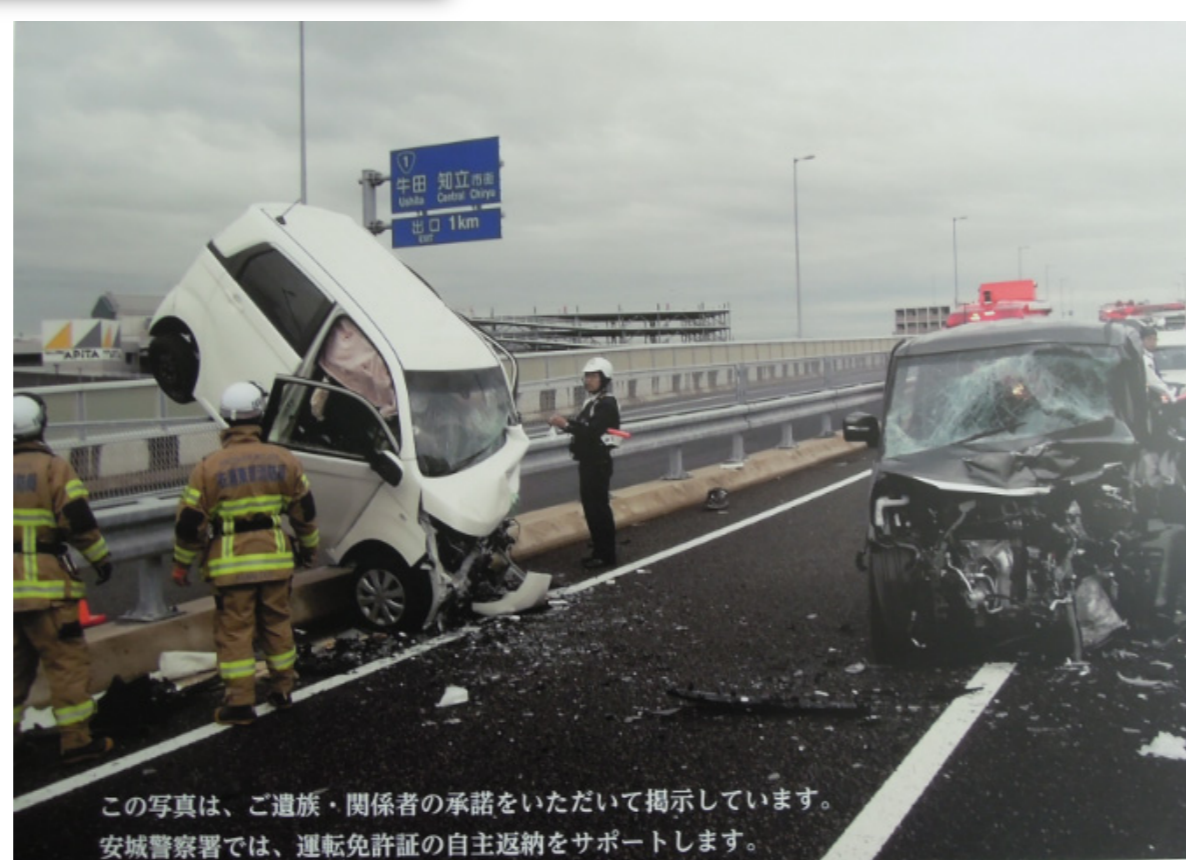
逆走事故事例1：衣浦豊田道路（愛知県管理）

日時：平成29年5月10日AM6:02頃
 場所：衣浦豊田道路 牛田IC～新林IC間 下り
 概要：新林ICオフランプから乗用車が誤進入し、下り線を逆走。軽自動車と正面衝突し乗用車を運転していた91歳の男性が死亡、軽自動車の運転手が軽傷をおった。

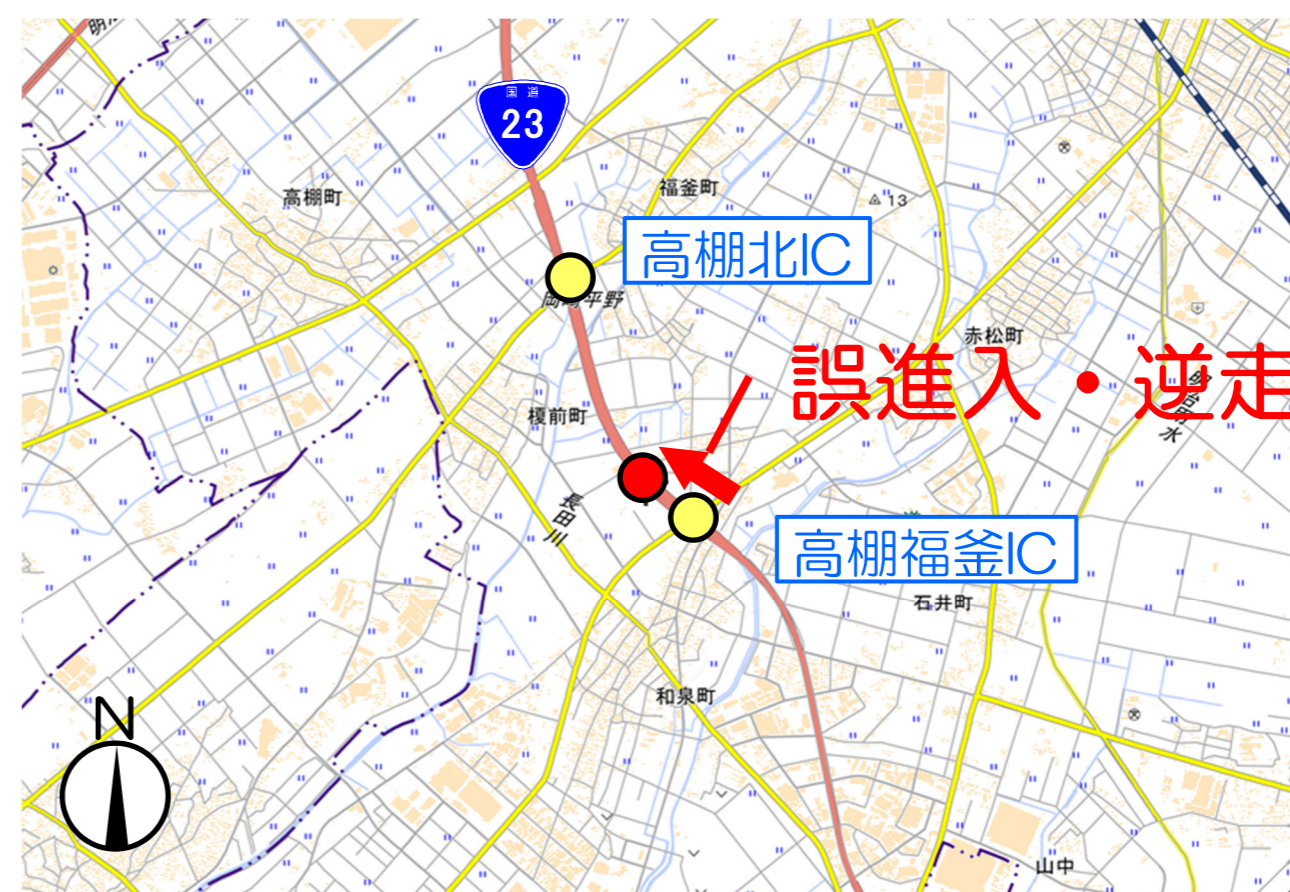
逆走事故事例2：国道23号知立BP（国交省管理）

日時：平成29年5月18日AM1:15頃
 場所：国道23号高棚福釜IC～高棚北IC間 上り
 概要：高棚福釜ICオフランプから乗用車が誤進入し、上り線を逆走。4tトラックと正面衝突し乗用車を運転していた78歳の男性が死亡、トラック運転手が軽傷をおった。

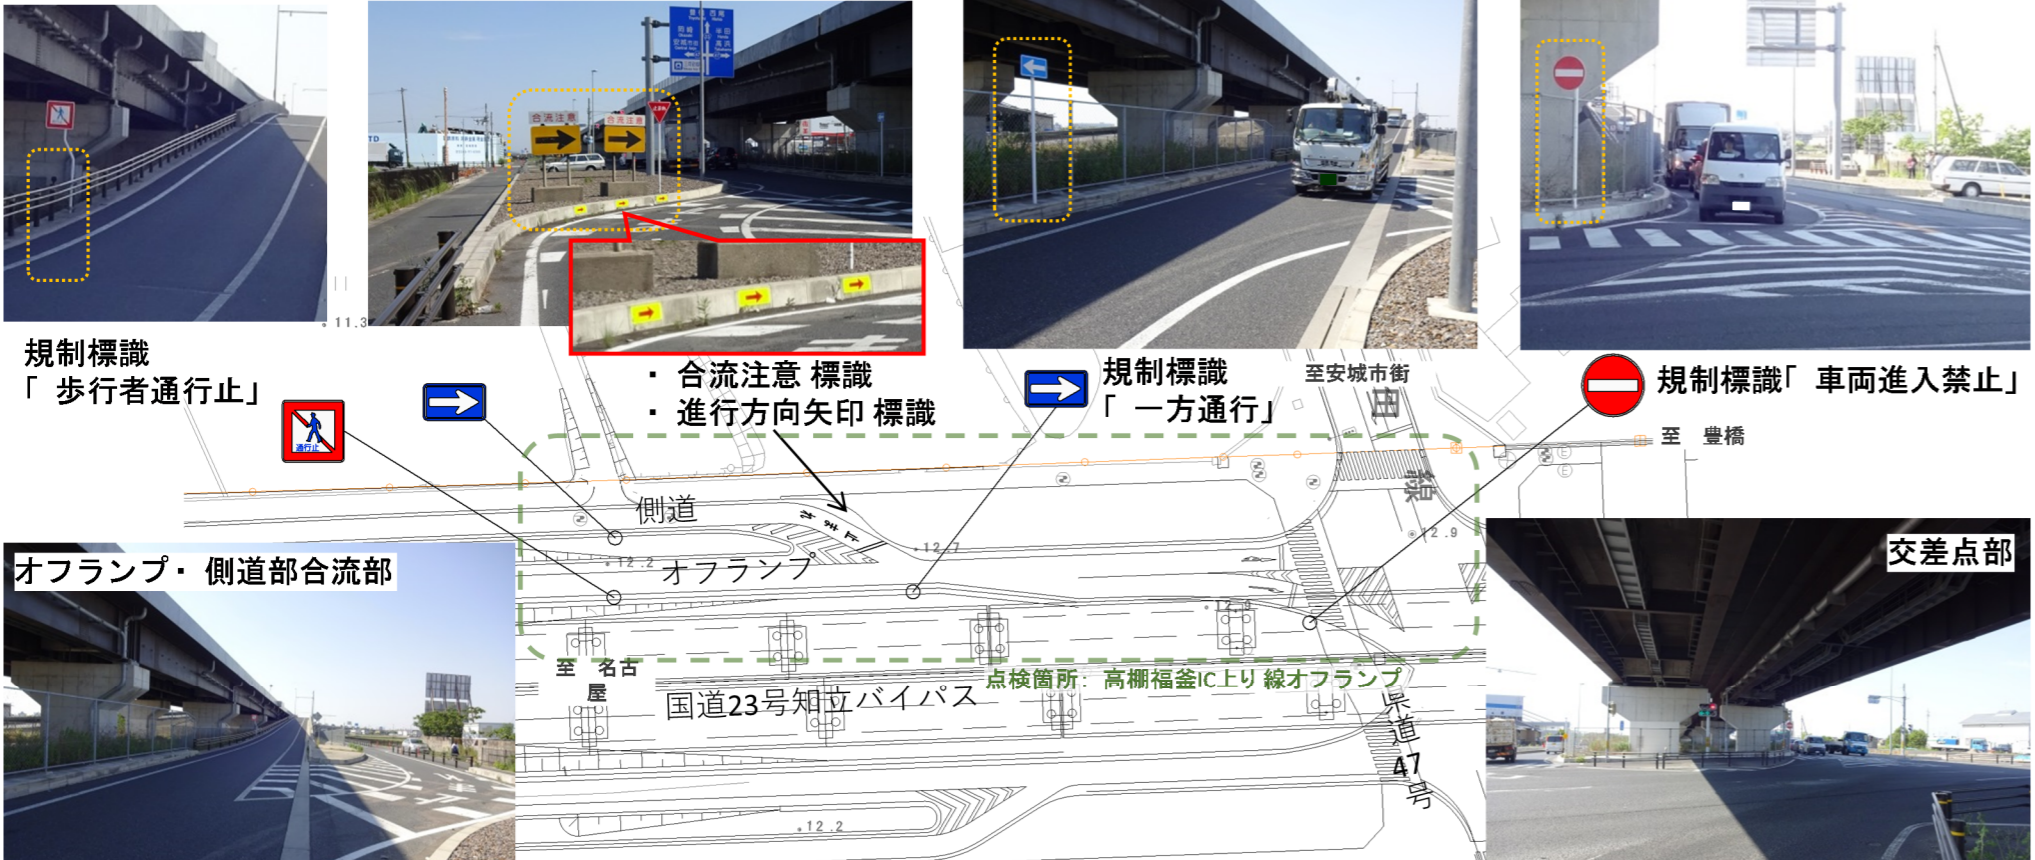
【現状の標識・標示等】

- 点検日：平成 29年5月22日（月）
- 出席者：愛知県警安城警察署、愛知県道路維持課・知立土木事務所、国交省名古屋国道事務所・岡崎国道維持出張所
- 点検結果：
 - ・交差点に「車両進入禁止」、ランプ部に「一方通行」の規制標識が設置されており、法令上必要な標識は設置されているが、これらについて、視認性を高めるために大きさや設置位置等の工夫ができないか検討
 - ・誤進入防止対策として、より分かりやすい進行方向への誘導表示や、誤進入しにくくするための構造的な対策を検討
