# ドローンを活用した被災調査

御前崎港にて、防波堤整備を進めている中、平成29年10月に発生した台風21号により、広範囲にわたって消波ブロックが被災した。復旧にあたり早急に被災状況を確認する必要があった。

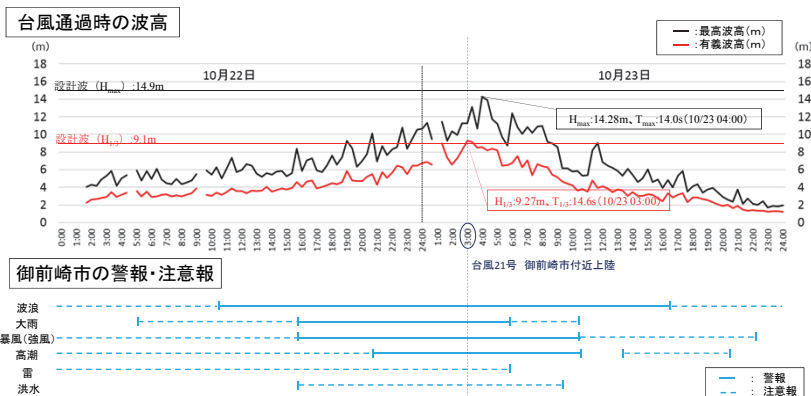
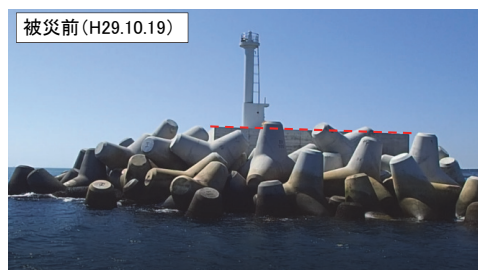
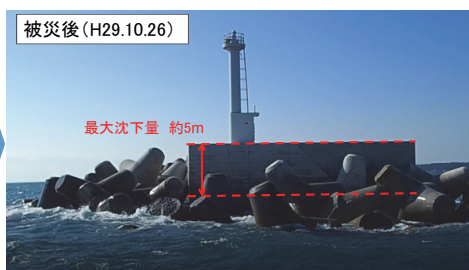
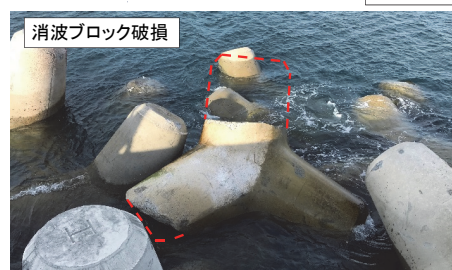
- ・消波ブロックの沈下及び破損(折損)  
(天端高からの最大沈下量約5m)

- ①設計波(50年確率波)を超える波浪が来襲
- ②設計波(50年確率波)以上の波圧・揚圧力の作用により、消波ブロックが動揺し沈下が発生また、破損(折損)が生じた。

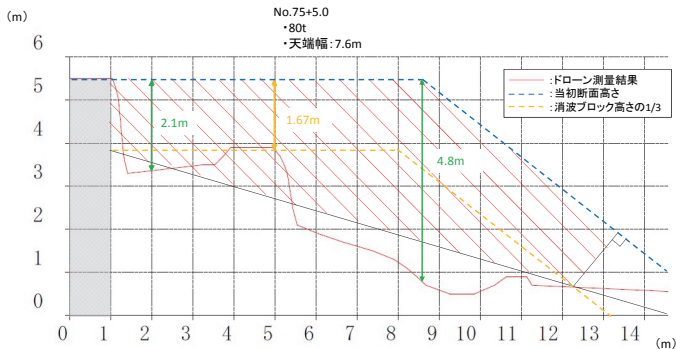
### ドローンによる測量結果

測量結果をもとに、当初断面からの沈下距離を数値化各地点の断面積を算出

※当初断面より1/3以上の沈下が見受けられた部分について復旧を行う。
