乙姫大橋における直轄診断の実施について

中部地方整備局 道路部 道路管理課 渡辺葉平

おと ひめ おお はし
乙姫大橋(管理者:岐阜県中津川市)

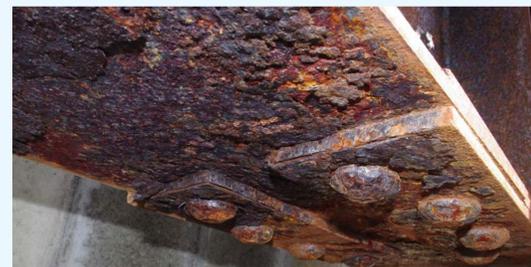
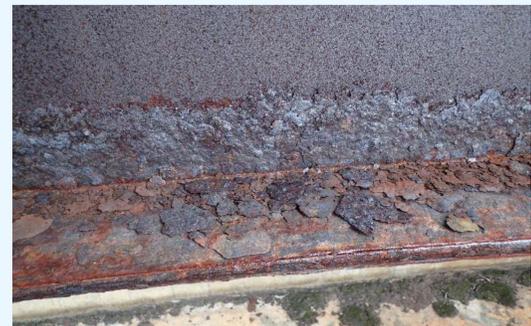
トラス下支材に生じた異状さび

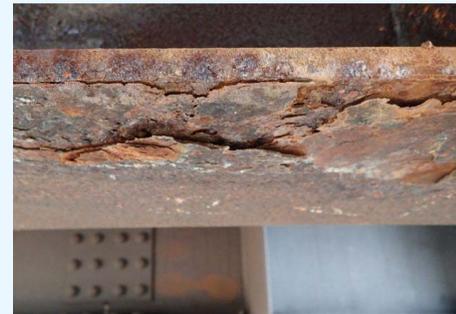
層状剥離の状況

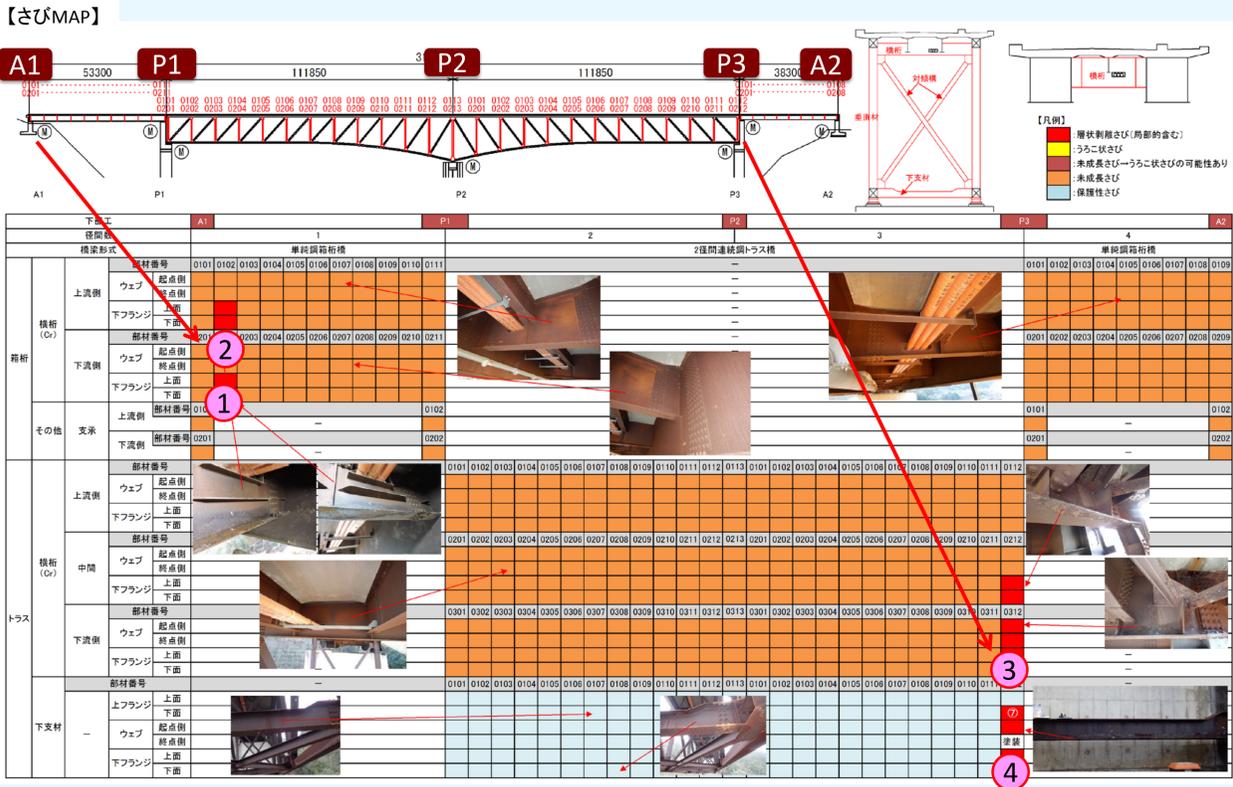
■橋梁全体のさびの状況を調査し、さびMAPとして整理

- P3橋脚上にあるトラス橋端部と箱桁部端部、及びA1橋台前面の中間横桁ではさびの進展の抑制が期待できない「層状剥離さび」や、「うろこ状さび」の異状さびが確認された。
- それ以外の大半の部材はさびの進展の抑制が期待できる「保護性さび」、「未成長さび」が生成されており、橋梁全体としてはさびの状況は比較的良い状況と考えられる。

- ①供用から22年を経過しているが、耐候性鋼材のさびの状態は殆どの箇所で保護性さびと未成長さびが占めており、**全般的に良好なさびの発達過程にあると判断される。**
- ②外観調査でもみられるように、部位毎または同一部材でさびの状態に違いが生じていることから、**得られた調査結果に基づき今後の経過観察を行うのがよい。**
- ③**局部的に層状剥離や腐食を伴う異状さびが生じていた。**この異状さびは漏水が主な原因であると考えられた。
そこで速やかに原因を排除し、補修することで長寿命化が期待できる。

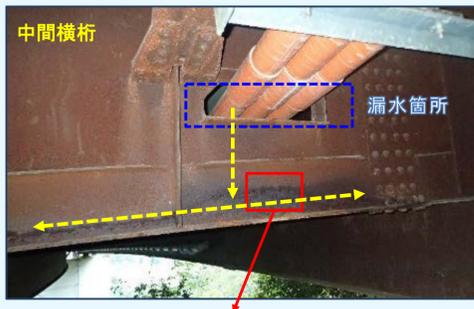
◆異状さび発生箇所と漏水

- 異状さびが生じている箇所には、いずれも「漏水」が確認された。
- 異状さびの発生箇所と漏水による滞水箇所が一致するため、異状さびの主たる発生要因は「漏水・滞水」によるものと考えられる。
- P3橋脚上では、凍結防止剤が溶け込んだ路面排水が漏水しており、排水中の塩分が腐食の進行をより促進させた可能性がある。

●A1前面: 添架管継手部からの漏水

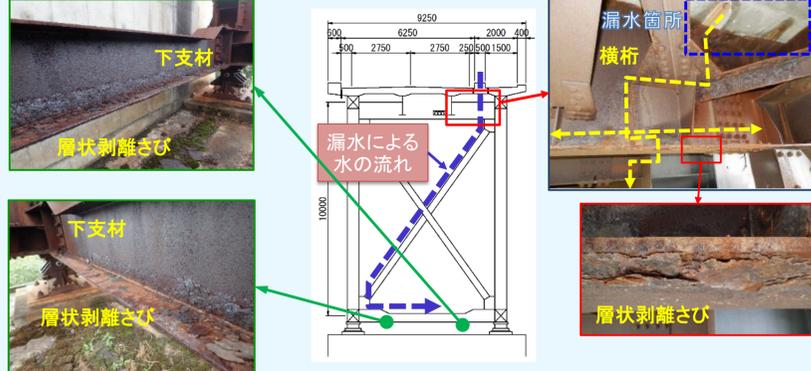
●P3トラス端部: スラブレートのパイプの脱落による漏水

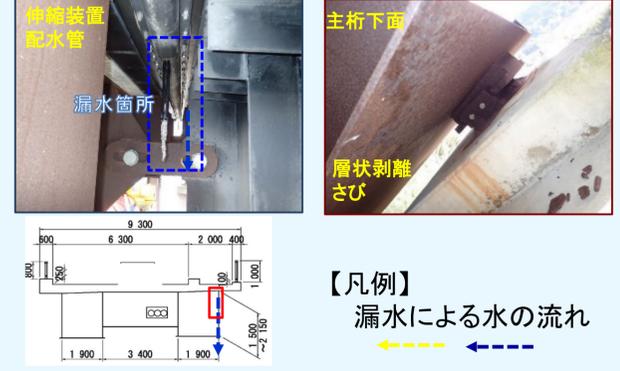
●P3箱桁端部: 伸縮装置から排水の飛散

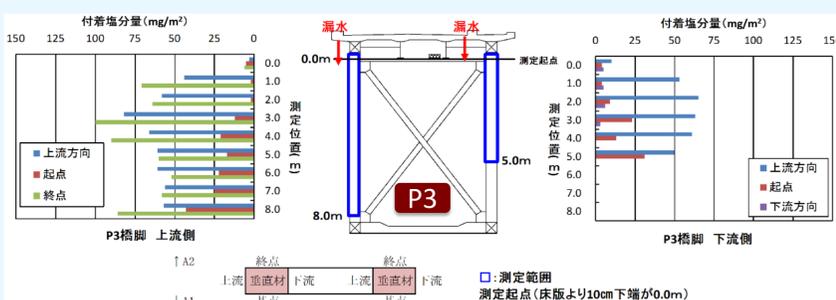
- P3鉛直材の漏水箇所側の部材の値が高くなっており、凍結防止剤の塩分の影響を強く受けている
- 漏水による部材への凍結防止剤の影響は大きい。

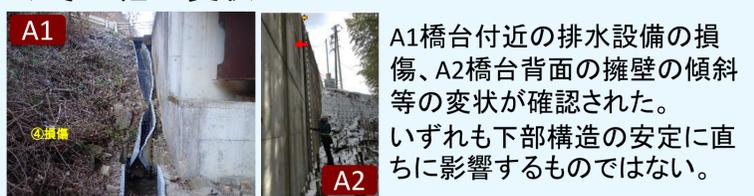
- A1橋台付近の排水設備の損傷、A2橋台背面の擁壁の傾斜等の変状が確認された。
- いずれも下部構造の安定性に直ちに影響するものではない。

- P2橋脚周辺に洗掘が確認された。
- フーチングは露頭しておらず、現状は不安定な状態ではないと考えられる。
