横断歩道橋の嵩上げによる道路施設管理の問題点と対策について

鈴木聖和¹

¹名古屋国道事務所 管理第二課（〒467-0833 名古屋市瑞穂区鍵田町2-30）

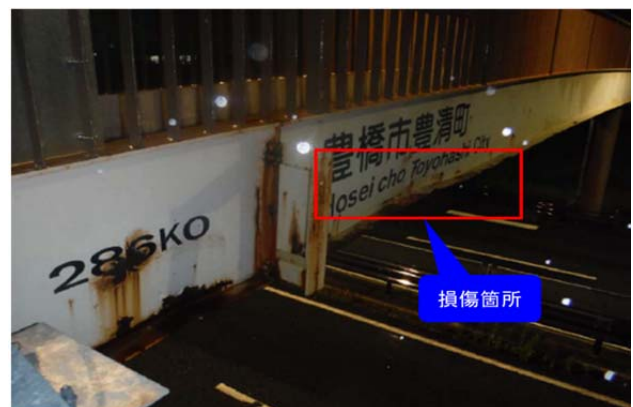
平成28年5月10日、愛知県豊橋市豊清町の豊清歩道橋（図-1）において、国道1号を東京方面に走行するH形鋼を積載した特殊車両が、豊清歩道橋下フランジに接触し停止する事故が発生した。（写真-1）

写真-1 豊清歩道橋 損傷箇所

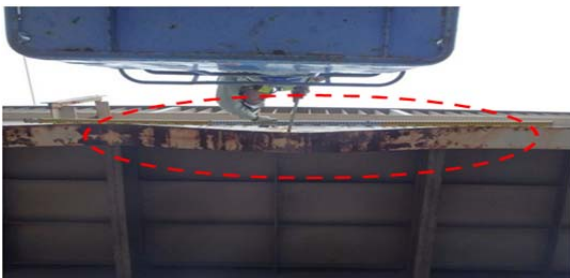
損傷事故発生の翌日である、平成28年5月11日に現地概査を行い、同16日当該歩道橋の安全性を確認するため歩道橋定期点検要領を基に緊急点検を実施した。点検の結果、健全性は早期に対策を行う必要がある状態をいう「Ⅲ」と判定し、今回の点検により確認された損傷箇所は、主桁下フランジとウェブの変形（写真-2）、垂直補剛材と横桁下フランジの溶接部の破断と塗膜の剥離（写真-3）であり、支承部や利用者が歩く歩廊部（路面）には損傷がないことが確認され、補修までの間は通常通り利用可能と判断した。但し、中・長期的には損傷部の進展も考えられることから、早急な補修が求められた。

写真-2 主桁下フランジとウェブの変形

歩道橋主桁の下フランジを熱加工にて補修すると補修に時間がかかり道路規制に多くの時間を有してしまうため、下フランジ・ウェブの一部を切断しボルトにて補強鋼板を貼り付ける方法で補修することとした。鋼製鋼板を貼り付け補修を行うとボルトの影響もあり桁下高が約4.4mになり、4.7mから30cm低い高さになるため、30cm嵩上げすることで桁下高を4.7m確保する方向で補修工事を行うこととした。(図-4)

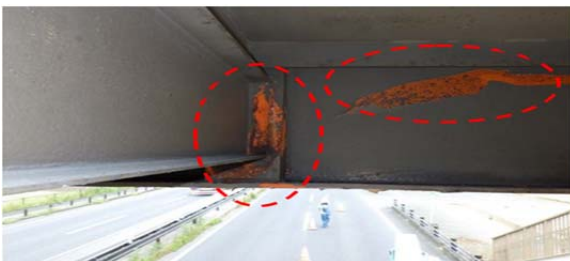
写真-3 垂直補剛材と横桁下フランジの溶接部の破断と塗膜の剥離

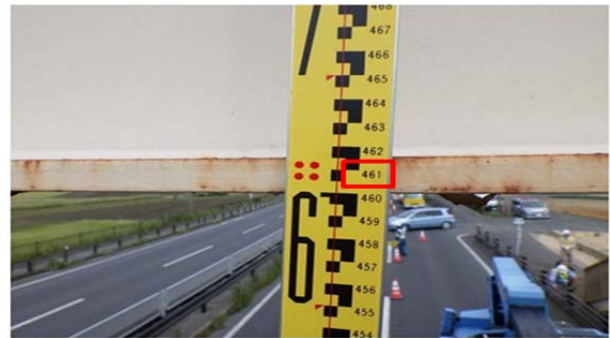
緊急点検にて現地確認を行ったところ、損傷箇所の桁下高が4.6m（写真-4）であった。過年度の舗装修繕におけるオーバーレイにより、桁下高が4.7mで施工された歩道橋が、現状として短い桁下高となっていた。

写真-4 損傷箇所の桁下高

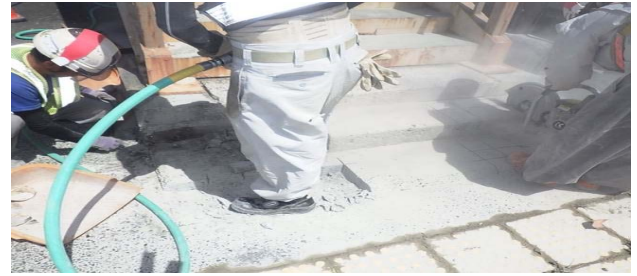
写真-5 階段部コンクリート撤去

まず、事前調査として、補修前に豊清歩道橋の状況を改めて確認を行いつつ、今回は、歩道橋の支承部だけでなく階段部もジャッキアップするため、施工時に支障となる階段部のコンクリートの撤去を行った。(写真-5)

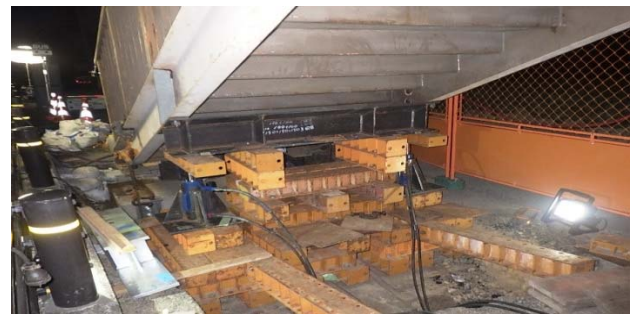
写真-6 階段部ジャッキアップ

階段部についてもベント支保を設置し、支承部と同タイミングで油圧ジャッキにてジャッキアップを行った。(写真-6)

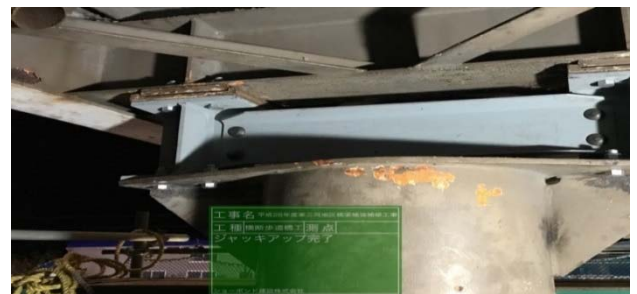
写真-7 支承部嵩上げ完了

支承部は、ジャッキアップで持ち上げている間に30cmの鋼製台座を設置し嵩上げを完了した。(写真-7)

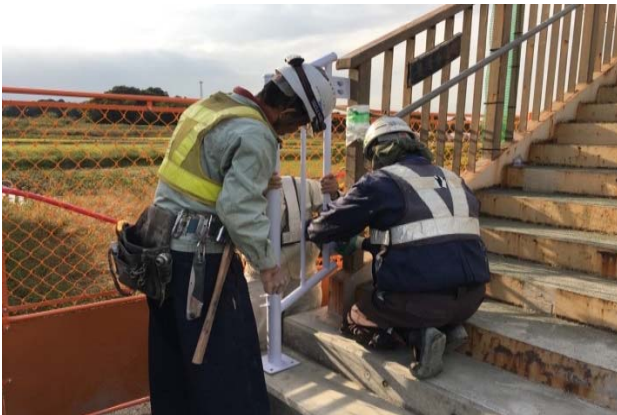
写真-8 手摺り設置

嵩上げを行った分、階段部で新しく階段ができたため手摺りを追加で設置を行った。(写真-8)手摺りを設置し、歩道橋全体の嵩上げ工事が完了した。
