長年の懸案 ～鵜沼防災工事に挑む～

一般国道21号各務原市鵜沼地区において、平成29年度に落石防護網等の防災対策を実施した。本対策箇所には鋼製の簡易ロックシェッドが存置されていたが、本工事において撤去し、ポケット式落石防護網の更新、及び発生源の対策を行うことで、これまでよりも安心・安全な走行が出来る道路の確保を図った。

キーワード：道路防災、落石対策、鋼製ロックシェッド、ポケット式落石防止網工

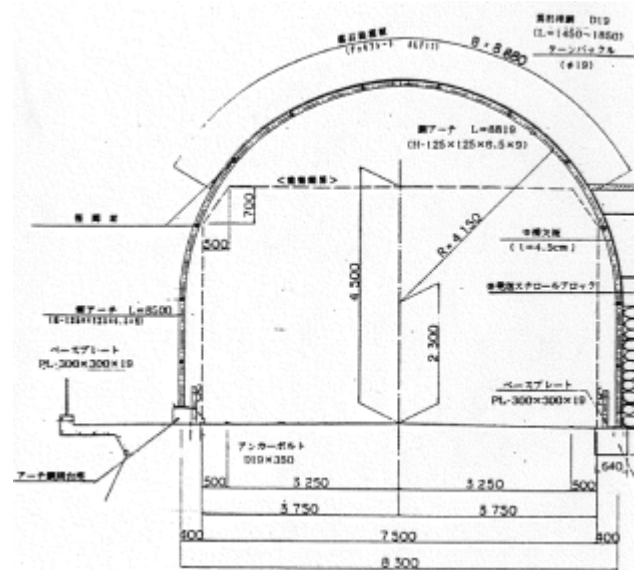
図-3 簡易ロックシェッド

ポケット式落石防護柵を飛越した小石や網をすり抜けた小石の対策としてH型鋼やデッキプレートで構成された簡易ロックシェッドが設置されている。ポケット式の落石防護網の補完するための機構として設置されているため、φ10cm程度の落石までしか耐えることが出来ない。

これも老朽化が激しく、今後も活用していく場合には補修の必要がある。

老朽化がすすんでいる簡易ロックシェッドについては、補修または撤去の必要がある。

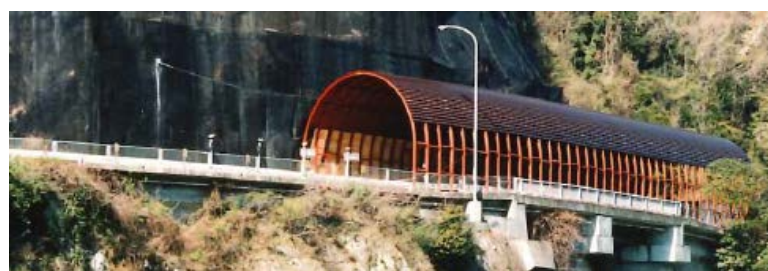
写真-3 簡易ロックシェッド (竣工時)

その後、簡易ロックシェッドが施工されたのは平成10年頃のことである。当時、早急に法面点検の必要があった本対策箇所において、点検作業時に落ちた転石から通行車両を防護すべく施工された。また、山側には発泡モルタル、発泡スチロールブロック、コンクリート敷き重ね、後に防災工事を施工したときの作業ヤードとなるような空間を確保した。現場が狭隘な場所にあり、国定公園内に位置していることから仮設の鋼製落石覆工とし、茶色の塗装が施された(写真-3)。

設計荷重は風荷重と、屋根材であるデッキプレートの上載荷重のみを考慮している。

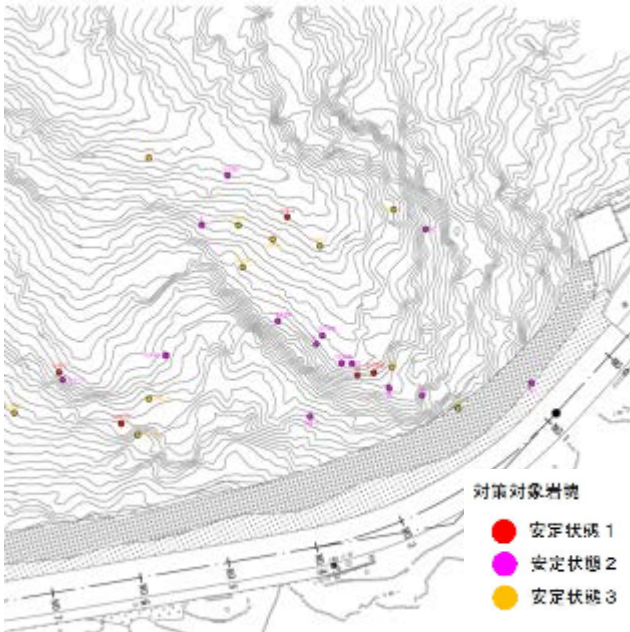
図-5 発生源対策対象岩塊

ポケット式落石防護網の許容エネルギーを超過する不安定岩塊が斜面内に30箇所存在することが防災点検により確認されており、これらの岩塊については発生源対策を実施する。

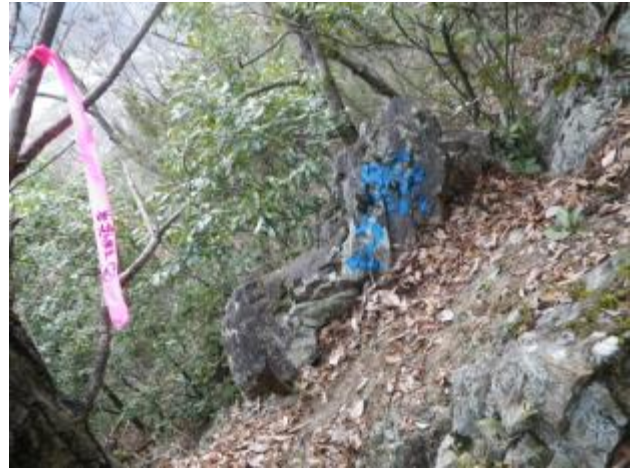
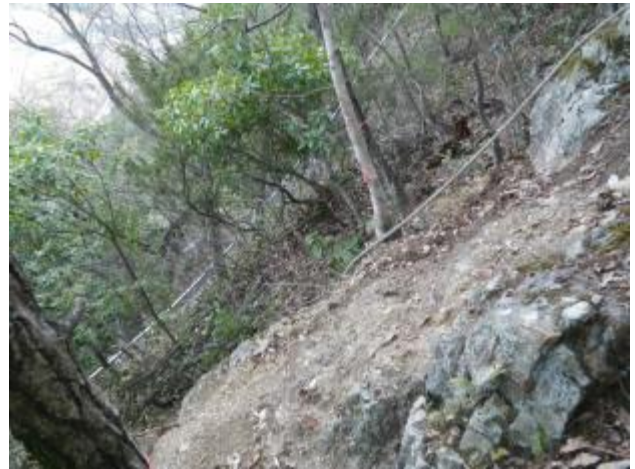
写真-6 岩塊除去工 (実施前)

写真-7 岩塊除去工 (実施後)

斜面にある落石の危険がある浮石、転石を小割りして除去する工法。(写真-6, 7)

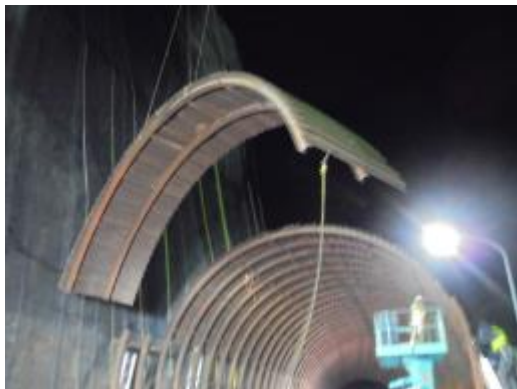
写真-9 デッキプレート撤去

撤去は交通影響を考慮し夜間に全面通行止めを行い施工した。詳細は別途撤去順序及び、施工サイクルに記載の通りである(図-8, 9)。
