ワイヤロープの耐用年数の延長に関する検討

山村 研人¹・上野 英二²・大西 隆³・高橋 慶太⁴・徳田 克也²

¹水資源機構 朝倉総合事業所 (旧 長良川河口堰管理所)

キーワード：ワイヤロープ、素線浮き、内部腐食、更新計画

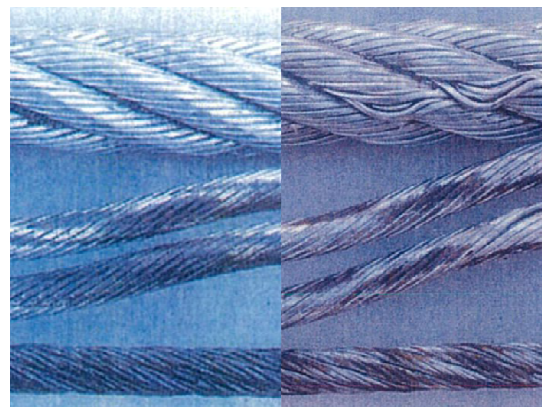
表のとおり全てのゲートに共通して外見で判断できる表面腐食は無かったが、ロープを分解してわかる内部腐食が確認された(写真-2)⁵⁾⁶⁾、ロープ内部では金属接触による圧痕も確認された(写真-3)⁶⁾。

写真-2 調節1(左)・8(右)号ゲート内部腐食

この状況を踏まえると、ロープがシーブを通過する度に圧力を受けることで、ロープに施されているメッキが割れ、ロープ油の増塗りができない内部で腐食が進行していると想定できる。

対策として、内部の油を枯渇させない対策が必要となることから、現在更新した一部のゲートでは、ロープ製作時に内部に塗布する油を港湾等で使用される粘着性の高いものを採用するとともに、塗布量を増加するように変更した。今後は、次回更新時に状況を確認し効果の検証を行う。

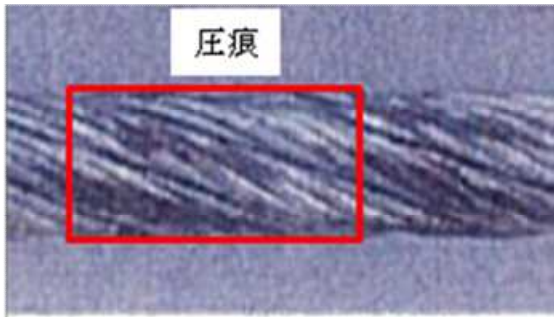
写真-3 金属接触による8号内部の圧痕

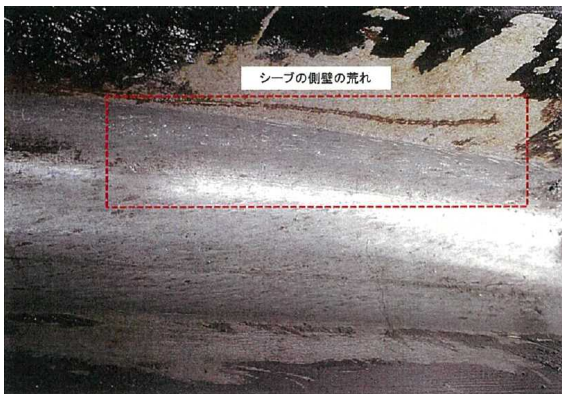
シーブ調査では、シーブ自体の溝半径や、硬度等についてゲートごとに大きな差はなかったものの、いずれのシーブも溝側壁に荒れが確認された⁴⁾。(写真-4)

写真-4 5号シーブ溝側壁の荒れ

一方、調査を行ったロープのシーブ通過箇所には、つぶれ摩耗が見られた。特に調節ゲート5号のロープは、摩耗量が同じ位置でも円周方向では異なっていることが確認された。ロープピッチについては、いずれのロープも標準のとおりであり、差はなかった。

本件に関しては、シーブと合わせた詳細点検の結果より、ロープピッチの大きな差はなくシーブ溝側面に摩耗痕がみられること、ワイヤロープの摩耗量が同位置の円周方向で異なっていることから、接触圧力が高く、ロープも自転していなかったため、素線浮きにつながったと考えられる。それを裏付けるように、素線浮きが見られなかった調節ゲート4号では、円周方向で同程度のつぶれ摩耗があり、自転していることが確認された。しかし以前の調査では、若干ではあるがロープピッチの変化が見られたが、今回の調査では確認されなかった。よって、原因を確定的なものと考えず、点検等において今後も注視していく。

いずれにしても、対策としてシーブ径を大きくすることやシーブ溝幅を広くすることでシーブから受ける抵抗を小さくすることができるが、これを行う場合ゲート構造の改造やシーブ自体の更新が必要となり、大規模な整備を行う必要がある。そこで比較的安価に行える対策として、ロープを更新する際にロープ製作許容寸法を JIS 規格より厳しい値で指定し、径の許容幅を少なく(7%→3%)し、さらに自転を促進するためにピッチを通常より短く(300mm→275~290mm)製作することで回避できると考え、実際に平成26年度から更新したロープではそれを反映した。これにより、素線浮きの発生を抑えロープの耐用年数の延長が期待できるため、今後の点検で注視しつつ、更新計画を再検討していく。
