# 新型離岸堤設置から30年、これまでの 施設効果と今後の課題

橋本大資<sup>1</sup>

<sup>1</sup>静岡河川事務所 海岸課（〒420-0068 静岡市葵区田町3-108）

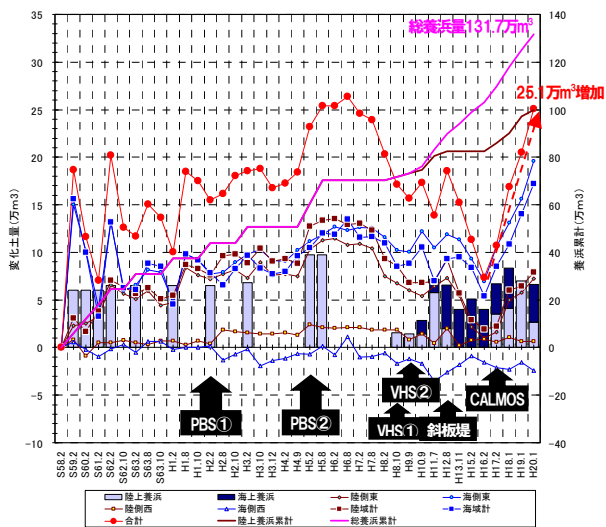
図-4 駿河海岸の地形変化

図- 3. 27に、昭和58年2月の断面地形を基準とした各測量時期における変化土量、各時期における養浜量と養浜量の累計、および有脚式離岸堤施工時期を示す。海域と陸域の土量変化傾向は比較的一致しており、ともに平成6年頃までは増加傾向であったが、その後平成16年まで侵食傾向となる。これは、平成6年度から平成7年度にかけて養浜投入が中断され、平成8年度以降も投入量が減少したことが要因であると推察される。また平成17年からは一転して急激な堆積傾向となっており、合計で見ると約4.6万m<sup>3</sup>/年の速度で堆積が進行している。これは、平成16年度から継続的にまとまった量の陸上養浜が実施されたこと、CALMOSの整備が完了し、対象海域の静穏度が向上したことによるものと推察される。

昭和58年から平成19年までの総養浜量は、陸上養浜のみで約100万m<sup>3</sup>、海上養浜も含めると約132万m<sup>3</sup>に上る。これに対し、昭和57年地形に対する地形変化量は合計約25万m<sup>3</sup>である。この変化量が有脚式離岸堤のみで実現できる訳では無論ないが、一方で離岸堤整備前後における変化量に着目すると、昭和60年代に見られる急激な乱高下は、平成に入り離岸堤の整備が進むにつれ穏やかなものとなっており、一定の効果が発揮されているものと考えられる。

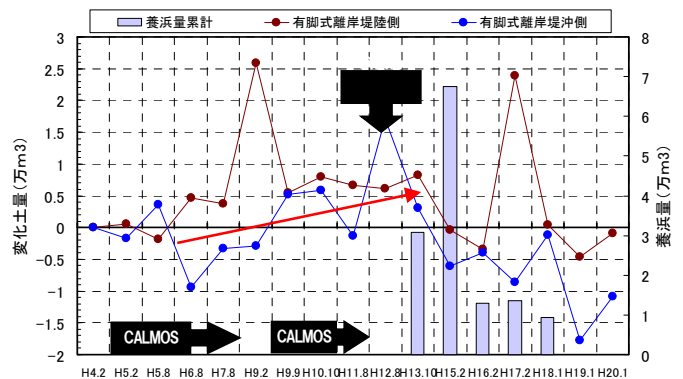
図-5 蒲原工区の地形変化

よび各時期における養浜量を示す。有脚式離岸堤の設置以降、陸側で土砂が徐々にではあるが増加傾向となっていることがわかる。また、H9.2およびH17.2において変化量が突出しているが、No.99において断面増加が確認できる(図- 3.40)。H17.2に関しては養浜の効果ともとれるが、養浜を実施していないH9においても同程度の堆砂が生じており、堆積要因についてははっきりしない。また近年の養浜が実施されていない状況下においても、顕著な土量変化は見られず一定の範囲を上下している。これを有脚式離岸堤のみの効果と見るのは早計であるが、急激な土量変化を抑制している点においては評価できるものと考えられる。

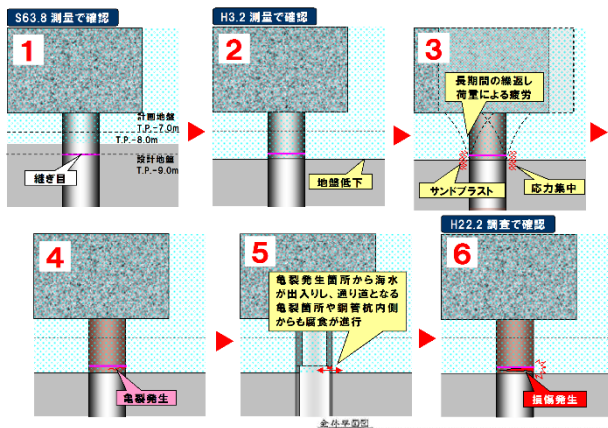
図-8 PBSの被災メカニズム

平成22年2月、駿河海岸第一離岸堤（PBS）において4本の鋼管杭に損傷が発見された。平成22年12月の追加調査では別の3本の杭でも亀裂が見つかった。

損傷箇所は初期（昭和62年度）に施工された鋼管杭36本の内の7本で、損傷箇所は全て設計最大洗掘水深（計算により求めた海底地形が最も低くなる位置）であり、鋼管杭の継目箇所（接合面）であった。既存の情報から推定される被災メカニズムは以下のとおりである。

- ① 元々の設置地盤が1m程度低い状態であった（計画地盤T.P. -7.0m、施工時地盤T.P. -8.0m）
- ② 洗掘により接合面が海中に露出、その状態で繰り返し波力が接合面に長期間に渡り作用した
- ③ 巻き上がった海底土砂によるサンドブラストで部材厚が摩耗し低減した
- ④ 繰り返す波力に摩耗した鋼管が耐えきれず部分的に亀裂が生じる
- ⑤ 腐食が広がり、断面方向に亀裂が拡大、損傷に至る

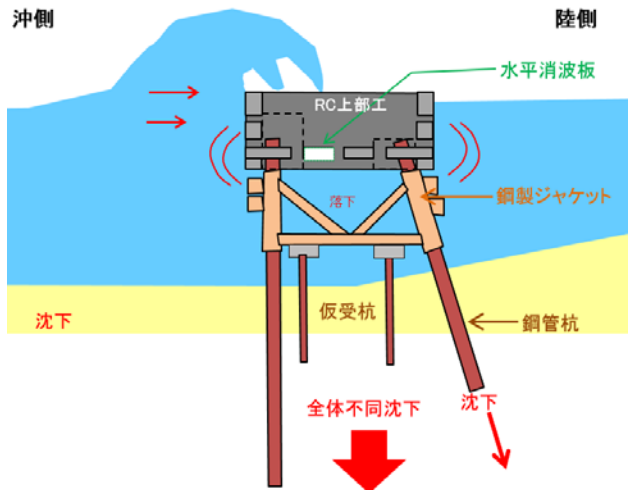
図-9 CALMOSの杭破断メカニズム

平成23年・24年の台風後に発見された損傷について、「駿河海岸有脚式離岸堤損傷に関する対策検討委員会」の指導、助言を得て補修方法を平成25年3月に決定し、平成25年台風期までに対策工事を施工、完了させる予定であった。補修工事のうち、最初に施工する杭の沈下防止対策工が、当初想定した地盤条件よりさらに悪い状態であったため、その対応の検討と工法見直しに時間を要し、予定した補修工事が完了できず、平成25年9月16日台風18号による高波を受けさらに損傷が拡大した。

被災メカニズムは、設計波相当の高波浪が作用し、不同沈下による歪みが発生した状態の部材に、さらに高波浪が作用し、水平消波版や仮受杭がジャケットを拘束したために鋼材（水平ブレース等）が破断したと推察される。

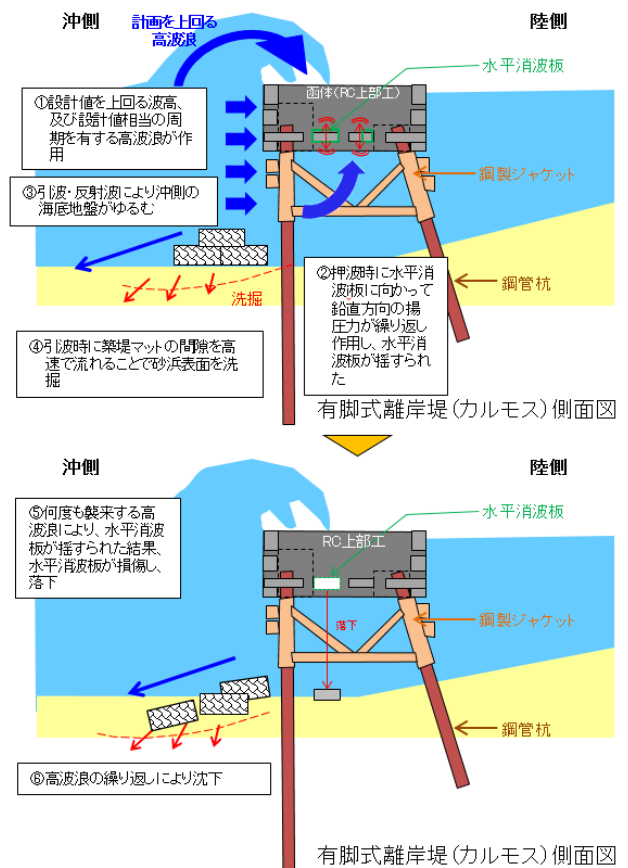
図-10 CALMOSの水平消波板損傷の経緯

駿河海岸では、台風21号の影響により10月22日から各地で波が高くなり、特に台風が接近した23日には観測史上最大の有義波高、瞬間最大風速を、潮位を観測した。

これにより、駿河海岸に設置した複数の有脚式離岸堤が被災を受けた。PBS工法では、全12函体(L=155.7m)の内、西側から1函目の鋼管杭（沖側から2列目）及び鋼製枠、並びに築堤マットが沈下した。CALMOS工法では、2基のうち1基は水平消波版の損傷と築堤マットの沈下が確認され、もう1基は鋼製ジャケットの水平ブレースに8mmの破断が確認された。

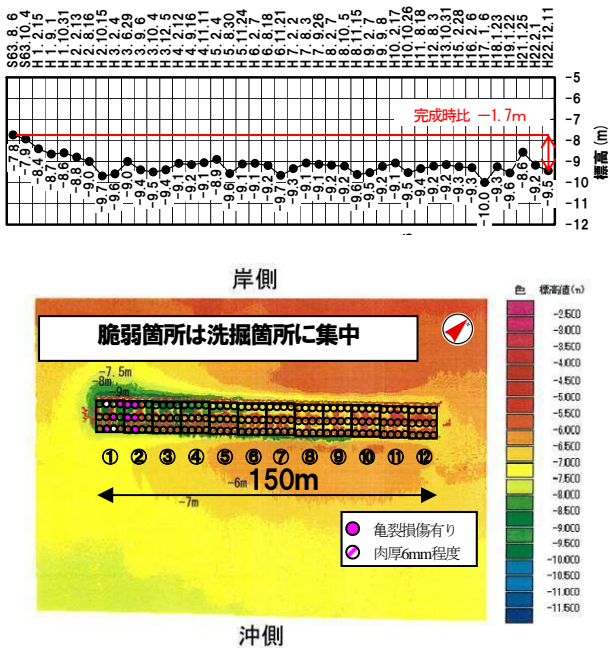
図-11 CALMOS周辺の地形変化と鋼管杭の老朽化状況

現地調査において、有脚式離岸堤近辺の地形(海底面)が周囲よりも低くなっている箇所があり、鋼管杭を調べたところ、地形変化が大きい西端(函体①)の沖側の鋼管杭において顕著な腐食が確認された。

設計上、鋼管杭の大部分は土中に存在することから、海中に比べて腐食速度は低いものとし、土中部は0.03mm/年、海中中部は0.10mm/年に相当する腐食代を予め鋼管厚に含めている。

顕著な腐食が確認された箇所は海中中部よりも深い所に位置しており、本来は土中にあるべき部分である。

このことから、腐食が顕著な箇所においては、著しい地形変化により広い範囲で鋼管杭が海中に露出し、長期に渡り晒されることで腐食が過度に進んだものと推察される。

また、海中に露出することで電気防食の作用範囲に含まれることも考えられるが、既設の陽極(アルミ合金)に顕著な消耗が見られないことから、腐食箇所は防食作用範囲外に位置していたものと見られる。

当該案件は杭の露出が見られた函体①を中心に調査を実施したが、函体②～⑨付近にかけても地形の変異が見られることから、更に広い範囲で腐食が加速した可能性は否定できず、次回調査時には対象範囲を拡大し点検を実施する。

従来の考えでは、有脚式離岸堤を構成する鋼管は電気防食と腐食代の確保により対処可能としていたが、局所洗掘に伴う腐食加速の事例を鑑みるに対応としては不十分であり、近辺の地形変化や被災事例を踏まえつつ、電気防食の範囲の拡大や脚部の洗掘防止対策を実施することが重要となる。

また、既設の有脚式離岸堤においては、周辺地形の変化を適切に調査すると共に、各離岸堤の杭設置時の状況を踏まえてその変化を評価し、必要に応じて鋼管の劣化・損傷点検を実施することで、より早く問題箇所を特定できると考えられる。
