こすもがわ  
越百川第3砂防堰堤の段階施工

## 建設中の砂防堰堤が流木を阻止

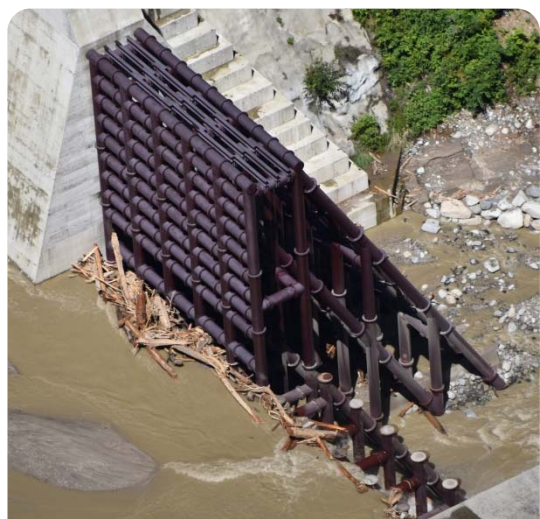
段階施工中(2期施工)における  
流木捕捉状況(2018年8月)  
上流側より

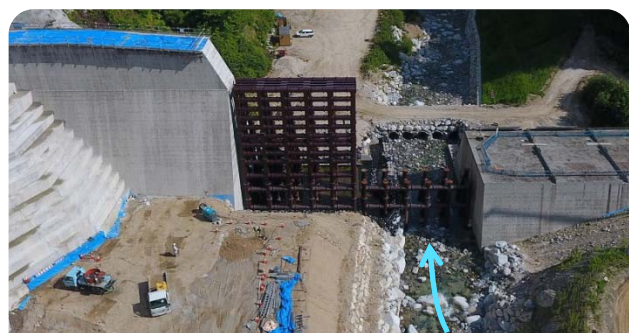
鋼製部の第2期施工範囲完成後の2018年8月中旬、越百川において出水。越百川第3砂防堰堤で流木および土砂が捕捉された。写真1は流木を捕捉する前の状態を示したものである。左岸側は施工中であるため、川の流れは右岸側の方に流れ、土砂等の堆積も無かった。

写真1 流木捕捉(出水)前  
上流側より

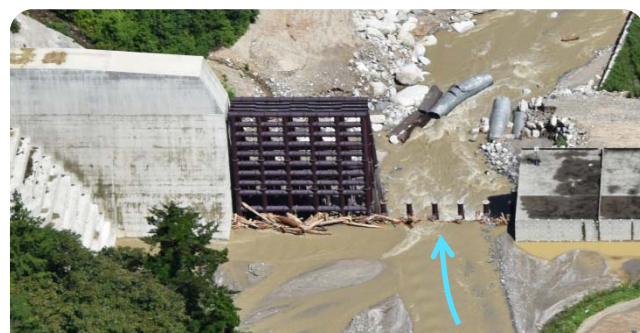
写真2 流木捕捉後  
上流側より

写真2では土砂および流木が捕捉。鋼製部では第1期施工範囲の高さ(約7m)まで流木に覆われ、上流側に土砂を堆積させていた。目視で長さ3~4m、径0.3m程度の流木が捕捉され、開口部が閉塞されたことにより、土砂が堆積されたと考えられる。なお、今回の出水による下流域での被害の報告はなく、鋼製部を上下に分割する段階施工の工法による効果が計画通りに発揮された。

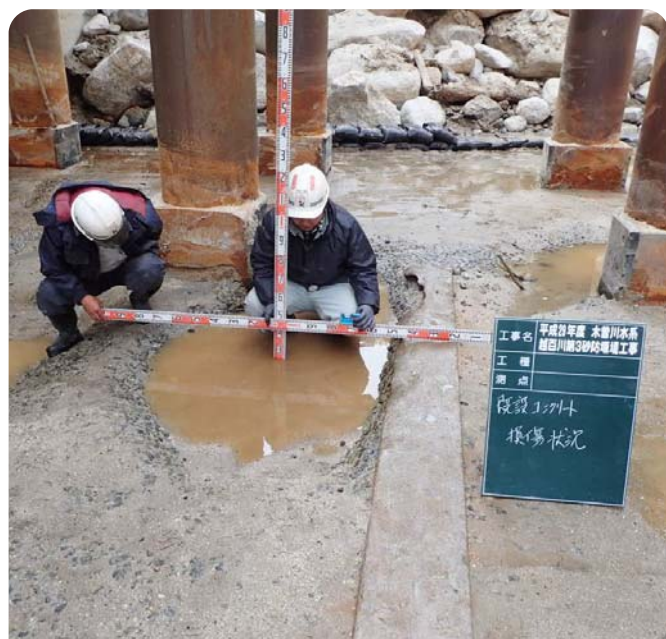
打設コンクリート(水叩き)損傷状況  
下流側より

段階施工によって第2期施工範囲まで完了し、施工中に砂防堰堤としての効果を発揮することができた。しかし、今回の出水で堰堤の水叩き部分が洗掘され損傷してしまった。今後も砂防堰堤としての役割を果たしながら、損傷の原因究明、修復を実施の上、第3期以降の施工を実施していく。1日も早い完成を目指して、基幹堰堤として流域の安全確保に資するものとしたい。
