# 長寿命化を考慮した豊川放水路分流堰の修繕について

豊川放水路分流堰は、扉体の一部が腐食・老朽化し、設備対策（長寿命化）が必要となった。設備診断検討した結果、扉体の全面更新でなく、扉体端部更新及び扉体中央部塗替方法を選択した。扉体端部更新使用材料選定にあたっては、既設開閉装置の開閉能力内に収まること及び感潮域であることを条件にステンレス鋼を比較し、新材料である二相ステンレス鋼を選定した。既存扉体中央部はS S材であるため、塗替メンテナンスの軽減、異種金属接触防止対策の観点で新技術塗装を施工した。これらについて報告する。

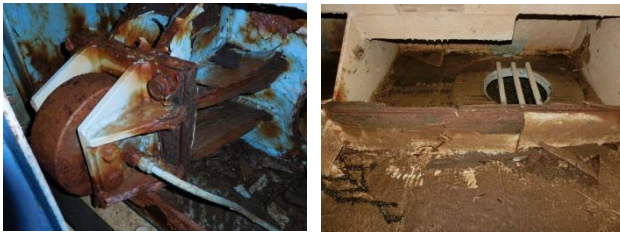
図-4 扉体の劣化状況写真

扉体は、端部外面の腐食が著しくフロントローラ（SC49）及びサイドローラ（SC49）は図-4に示すように腐食が進行していて受金物は層状に劣化している。

一方、端部内面は主ローラ（SCA22）表面が錆びているが端部鋼材には目立った腐食が検出されない。扉体外面塗装（中央部）は全体的に白亜化しているが母材の劣化はない。扉体内面は底部の腐食が著しく補助桁は層状に剥がれている。また、水密ゴムの割れ・損傷は検出されず下流側には目立った漏水は生じていない状況であった。

したがって分流堰扉体は、図-6のように「扉体端部のみをステンレス鋼に更新する案」とした。

扉体端部は、ステンレス鋼材に更新し、中央部は現材を流用して新技術塗料で塗替塗装を施す。  
扉体内部補剛材は、経年劣化により欠損している部分のみ補強する。

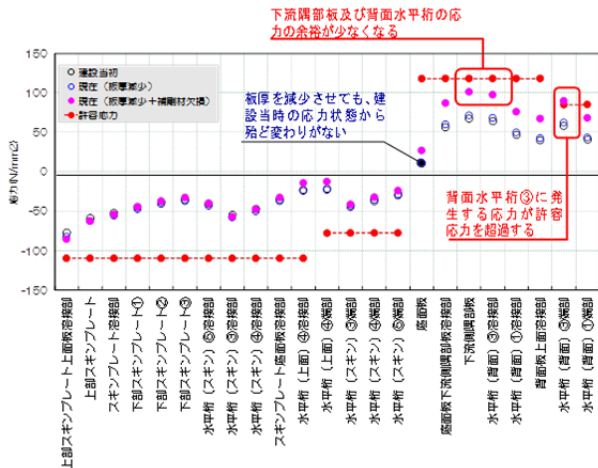
図-5 扉体構造解析結果

扉体構造解析を行った結果、扉体内部の補剛材が欠損すると底面板・背面板に作用する応力が大きくなり、背面水平桁の強度が許容応力を超過する。また、板厚測定結果より、扉体の板厚は全体的に若干減少していたが、建設当初の応力状態とほぼ変化はない。このことから、扉体内底部補剛材を手当てすることによって、建設当初

の機能回復ができると考えられる。一方、扉体端部は建設以降の塗替塗装が行き届かなかったと推察される著しい劣化が認められ、早急な対応が必要との判断となった。

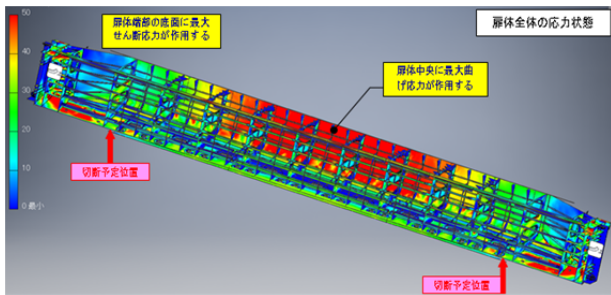
図-7 三次元CADによる構造解析

豊川放水路分流堰は、シェル構造ローラゲートで複雑な構造であり、既設完成図書では扉体端部の強度計算がなく、応力状態を確認することができなかった。このため、応力状態を確認する目的で三次元CADを用いた実寸法のモデリングデータを作成し、図-7のように構造解析を行って切断位置が構造的な弱点になっていないことを確認した。

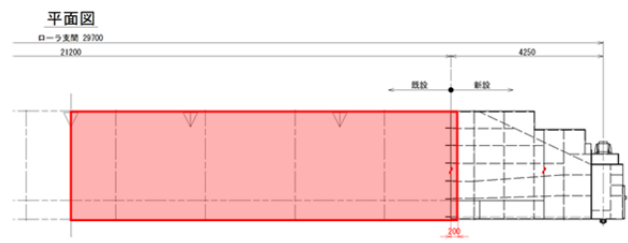
図-9 塗装範囲の検討図

扉体端部に二相ステンレス鋼(SUS323L)を採用し、扉体中央部はSS400材を流用するため、現場溶接継手部は異種金属で接合される。本来、異種金属腐食を防ぐために直接接触しないよう、絶縁させておく必要がある。しかし、絶縁させる事が難しい今回は、接触腐食に影響を及ぼす空気と水に完全に触れさせないことで対応することにした。

図-9に示すように扉体端部側に100~200mmオーバーラップして外面塗装を施し、異種金属部が接水して電位が生じないように表面を完全に被覆してしまうコーティング処理にて防食した。

一方、扉体端部は、二相ステンレス鋼の素地のまま露出しても耐食性に支障はないが、修景美観に配慮する面においては課題が残る。このため、扉体内外面は、異種金属接触腐食の防止と景観への配慮のため、扉体中央部同様の塗装を全面に施すこととした。
