# 高山国道におけるシェッドの維持管理 の現状と課題

高山国道事務所 管理第二課（〒506-0055 高山市上岡本町 7 丁目 425 番地）

中部地方整備局管内のシェッドは 6 路線に 208 施設（H29 年 3 月時点）があり、路線毎では国道 41 号が最も多く、160 施設が設置されている。この内、高山国道事務所の所管施設は 150 施設と約 94%を占め、建設後の平均経過年数が約 30 年と急速に高齢化が進む状況下であり、定期点検と併行した計画的な対策が急務である。

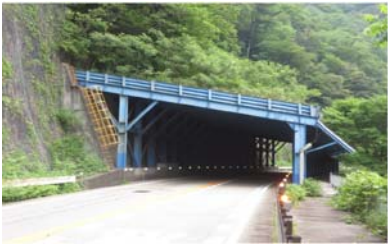
図 2-3 管内最古の鋼製ロックシェッド（門原門型シェッド、1972. 12 完成）

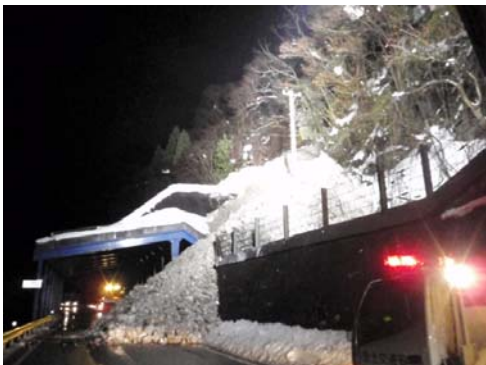
平成 26 年 2 月 15 日、スノーシェッド端部から雪崩が国道に流出し、車線を閉塞する事象が発生した。対象施設（土洞門 2）は、昭和 43 年～59 年の間に 8 度に渡る延伸工事が施され、雪崩に対する国道防災対策が行われている。

図 3-1 雪崩発生時の状況

対策工は、隣接シェッドとの離隔が約 40m と短い  
ため、両シェッド間を接続する方針とし、平成 30  
年度に完成し、供用中である。

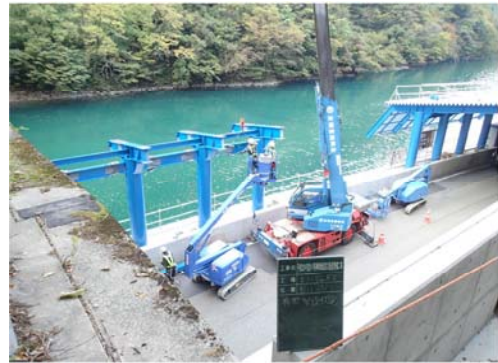
図 3-2 シェッド延伸工事風景 (H30. 10 月時点)

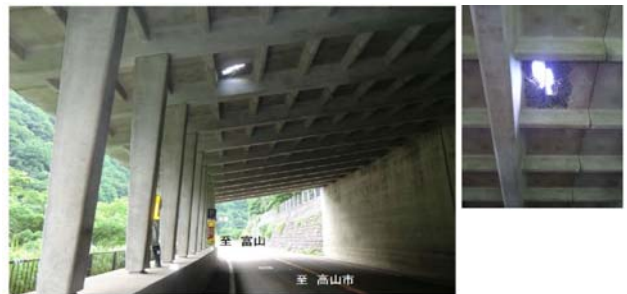
平成 29 年 7 月 14 日、スノーシェッド直上からの落石（φ 約 80cm）により、頂版コンクリートが下方に押し抜かれるように破損（押抜きせん断破壊）する事象が発生した。

図 3-3 落石発生直後の状況

これを受け、落石の危険がある区間に位置するスノーシェッドを抽出した結果、10 施設が該当した。従来、落石衝撃力を緩和させる目的で屋根の上には、砂が緩衝材として用いられていたが、死荷重増による既構造への影響が大きい。そこで、重量が約 1/100 と軽量な発泡スチロールを緩衝材を使用することで、既構造への影響を抑え、約 1.0m 相当の落石に耐えうる補強工事に着手し、令和元年度に概ね完成見込みである。

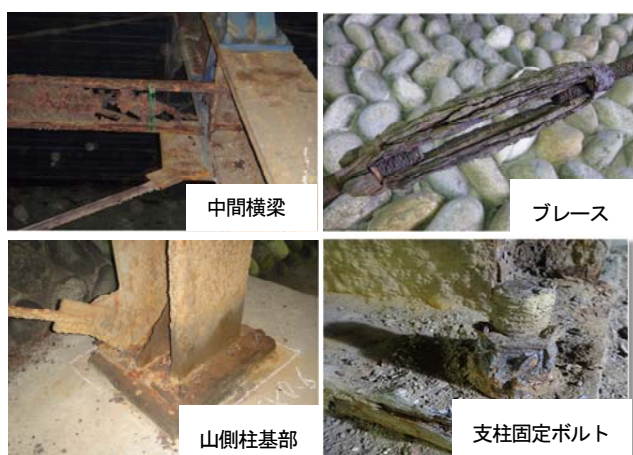
腐食は、薄肉の二次部材ほど著しく、特に山側のブレース、中間横梁、支柱基部の固定ボルトの劣化が著しい。主構造部材である主桁や支柱にも腐食は認められるものの、構造耐力に影響を及ぼす程度には至っておらず、速やかな補修と併せた防食性向上が必要である。

図 4-1 重度に腐食した鋼部材

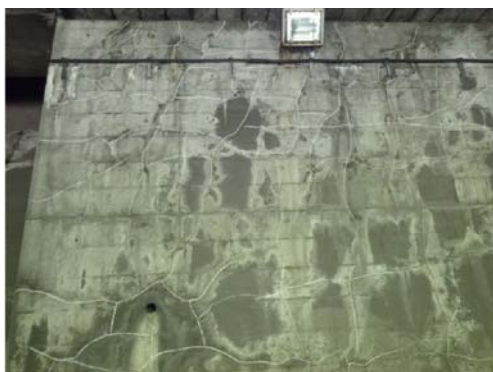
コンクリート部材の劣化として、①アルカリ骨材反応に起因する亀甲状のひび割れや②凍結防止剤の飛散によるコンクリート中の塩分量増大に起因する鉄筋腐食等が認められた。

①に関しては、『コアの促進養生試験 (JCI-DD2法)』を実施し、将来的に有害な膨張を生じる可能性が低いとされる残存膨張量が 0.1%以下を確認した。

図 4-2 山側擁壁に発生した亀甲状のひび割れ (木地屋洞門-1-5 1982 年 1 月完成)

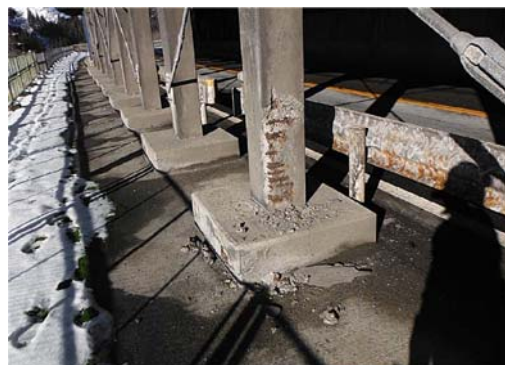
②に関しては、塩分量測定試験を実施し、コンクリート内部に浸透した塩化物イオン量と浸透深度を把握することで、発生限界塩化物イオン量 (1.2kg/m<sup>3</sup>) を超える領域を特定した。

図 4-3 凍結防止剤の飛散により劣化した支柱 (東漆山洞門-5-1 1982 年 3 月完成)

調査の結果、コンクリート表面から最大 80mm の主鉄筋より深部で許容値 (1.2kg/m<sup>3</sup>) を超える塩分量が確認され、除塩を目的とした断面修復工と併せて表面含浸材塗布工による補修工事を実施した。

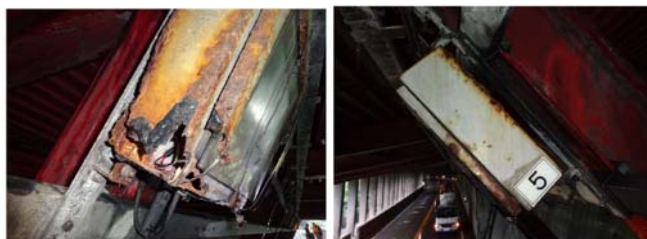
平成 27 年 8 月 3 日、四国地方整備局が管理するトンネルにおいて照明灯カバーが落下する事案が発生したことを受け、管内のシェッド内照明の緊急点検を実施した。その結果、全照明数 615 基の内、173 基が判定区分Ⅲ (早期措置段階) 相当に該当し、撤去を基本とした措置を実施した。照明カバーは車両進行方向の腐食が顕著で、その要因としては、大型車両が通過する際の走行風により乾湿の繰り返し作用により腐食の進行が早い点が考えられた。

図 4-4 左写真：車両進行方向の照明カバー面  
右写真： 上記と対面の照明カバー面
