採石場跡地の不均質盛土におけるトンネル掘削の補助工法について

谷尻薫¹・廣中洋輔¹

¹紀勢国道事務所 工務課（〒515-0005 松阪市鎌田町144-6）

国道42号熊野尾鷲道路（Ⅱ期）は平成25年度に開通した紀勢自動車道・国道42号熊野尾鷲道路と一体として高規格幹線道路ネットワークを構成する自動車専用道路である（尾鷲南IC～尾鷲北IC間：約5.4km）。南海トラフ巨大地震による津波浸水区域を回避する緊急輸送路として、防災道路としての機能も期待される。熊野尾鷲道路（Ⅱ期）には、4箇所のトンネルを計画しており、現在、3箇所で施工中である。施工中のトンネルのうち、尾鷲第4トンネルの不均質盛土におけるトンネル掘削の補助工法の施工事例について報告する。

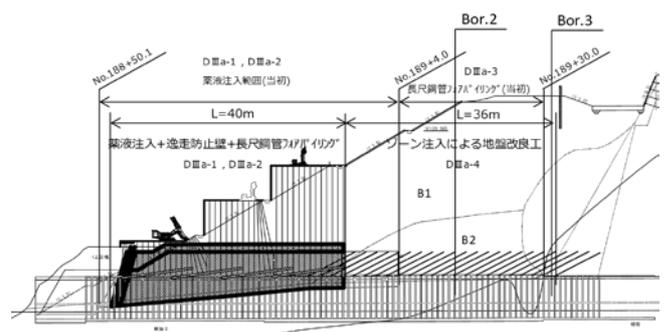
前述より、1次注入材が逸走するほど大きな空隙があることから、1次注入材自体を逸走させないようにする対策が必要である。また、トンネル断面について薬液注入区間の未改良部に対する坑内からの掘削補助工法につ

図-3 対策工の実施概要図

- (1) 薬液注入工の逸走防止対策：試験注入の結果、空隙部を通じて注入材が逸走した事から、逸走防止が必要となる。そのため、薬液注入範囲の外周へ懸濁型特殊シリカ系注入材による防止壁の構築を採用した。防止壁についても壁がしっかりと形成されるよう、削孔位置を千鳥配置にして間を埋める形で注入を行い、防止壁を構築した。
- (2) 坑口上部からのゾーン注入（薬液注入工）：逸走防止壁を構築後、坑口~40m区間では、地表面からの薬液注入工（0次・1次注入材：セメントベントナイト、2次注入材：水ガラス系注入材）によるゾーン注入方法を採用。1次注入においては逸走防止効果を高めるため、ベントナイトの比率を高め粘性を上げた配合の無加圧充填（0次注入）と標準的な配合を用いた加圧ステップ注入（1次注入）の2段階施工で大きな空隙を埋めた。
- (3) 薬液注入工区間における天端・切羽の崩落防止対策：上記の補完対策として、長尺鋼管フォアパイリング（@9.0m, 27本, 4シフト）を採用。
- (4) 坑内からのゾーン注入（小口径長尺鋼管フォアパイリング）：坑口より40m以深の区間では、坑内からの小口径長尺鋼管フォアパイリング（@2.0m, 30.5本, 23シフト）によるゾーン注入を採用。これは注入削孔長が短い起点側については地表からの薬液注入工が有利となるが、掘り進んでいくと改良長に対して注入削孔長が過大となってしまう、経済性に劣るため、経済比較の結果、坑口より40m以深の区間は坑内からの改良計画とした。

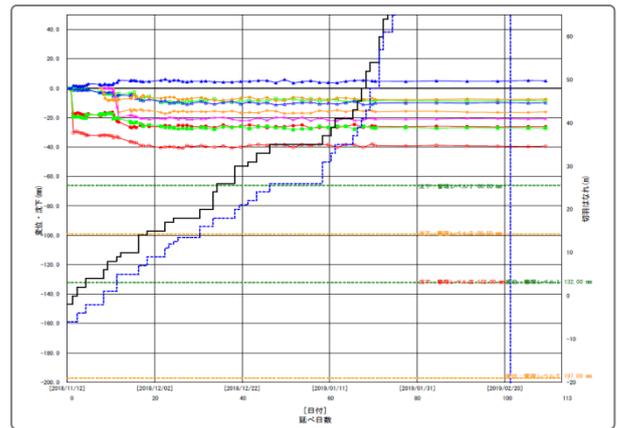
図-4 内空変位グラフ（代表地点）

これらの対策と管理の実施により、地表面沈下及びトンネル内部の天端沈下において、最大5cm程度の変位（FEM解析により予測した変位量とほぼ同等値）が発生したが、掘削初期における一時的変位の発生のみで、大きく継続的な変位の発生や天端・切羽の崩落につながるような変位の発生は無かった。

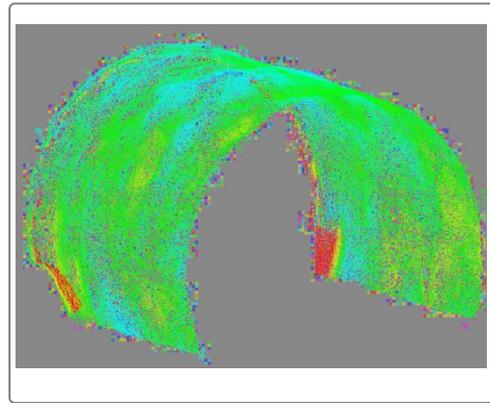
- ・FEM解析による内空変位の予測と計測管理値の再設定の実施：該当区間の施工に先立ちFEM解析を実施し、発生する内空変位の予測と計測管理値の再設定を行い、改良効果の判断指標を策定した。
- ・高頻度及び高精度の計測管理の実施：内空変位計測の実施頻度を2m毎に実施するとともに、3Dレーザースキャナーを利用した連続した面的な変位計測による監視を常時行った。（図-4、5）

図-5 3Dレーザースキャナー測定図

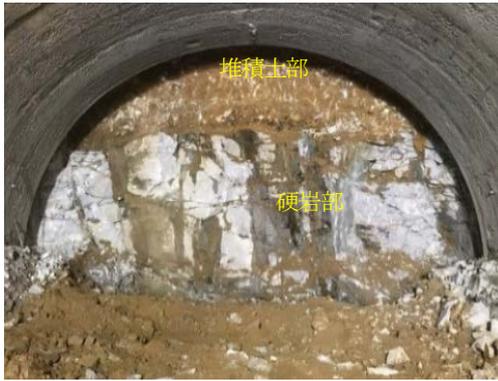
該当区間では、これまで記載した通りに多くの対策工の実施が必要であった一方で、切羽肩部より下方が非常に硬質な花崗斑岩に覆われていた（写真-3）。そこで、発破振動値の管理値（表-1）をあらかじめ設定し、その管理値を満足するように導火管付雷管（14段、コネクター2種類）を使用した多段制御発破、加えて削孔装薬前に堆積土部分の先行機械掘削を行った。これにより、改良区間の発破振動の伝播による破壊・劣化の発生を抑制できた。

写真-3 当該区間 (0~80m) における切羽状況

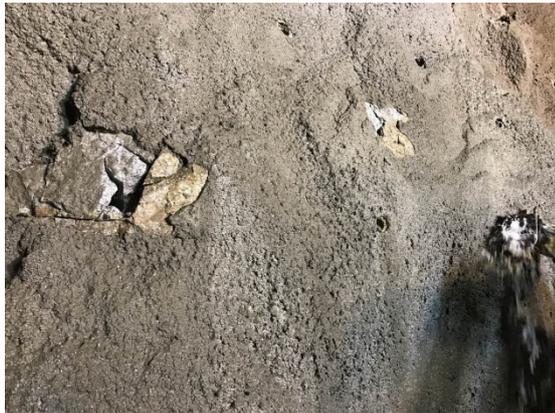
前述にもあったように、本工事の坑口周辺は未固結地山である一方でそれを抜けると本来の堅固な地山が続く。そのため、現場では掘削を進めていくと山はねが発生した(写真-4)。

写真-4 山はねによって発生した吹付けコンクリートの剥落

山はねは、トンネル掘削時において、掘削面周辺の岩盤の一部が大きな音響を伴って内空に突然飛び出す現象である。この現象は、岩盤中に蓄えられた弾性ひずみエネルギーが掘削により解放されることに起因して発生すると考えられており、土被りが大きく地殻応力が高い場合で、かつ岩盤が均質で節理等の少ない地山で起こりやすい。当現場では、土被りがさほど大きくない区間で発生

している。これについては分布する花崗斑岩の密度が高く、土被り等の影響ではなく、岩組成時の地殻変動等により岩盤中に弾性ひずみエネルギーが蓄えられた状態で存在していたために発生したものである。山はねは予測することも難しく、突然発生する現象である。トンネル切羽付近で作業する作業員の安全を確保するため、以下の2つの方法により対策を実施することとした。

(1) 切羽面における岩塊の剥落についての対策

- ・鏡吹付けコンクリートの実施
- ・吹付けコンクリートの高強度化

(2) 設置した支保区間における剥落についての対策

- ・吹付けコンクリートの高強度化

上記対策により山はねの発生について抑制することができ、作業員に対しても安全にトンネル掘削を進めることができています。
