# 簡易な劣化診断による 舗装の維持管理手法の報告

五十嵐康介<sup>1</sup>・市川哲也<sup>1</sup>・山本浩輝<sup>1</sup>

<sup>1</sup>浜松市土木部 南土木整備事務所（〒430-0923 浜松市中区北寺島町617-6）

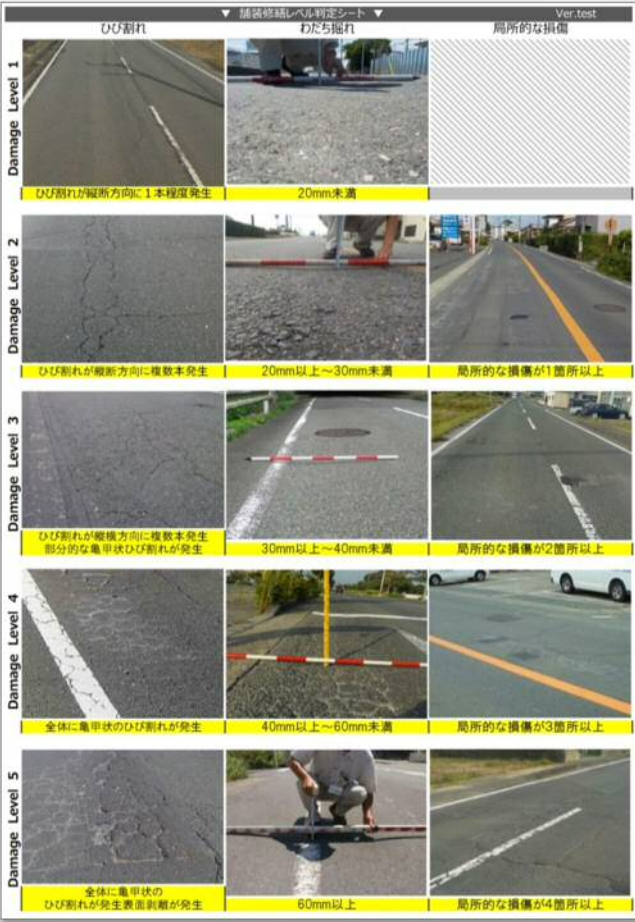
図-4 損傷の評価指標（写真）

表-1 損傷の評価指標

| 損傷Lv | 診断対象項目 | | |
| | ひびわれ | わだち掘れ | 局所的な損傷<br>(ポットホール) |
| D1 | ひび割れが縦断方向に1本程度 | 20mm未満 | — |
| D2 | ひび割れが縦断方向に複数本 | 20mm以上～30mm未満 | 1箇所以上 |
| D3 | ひび割れが縦横方向に複数本 | 30mm以上～40mm未満 | 2箇所以上 |
| D4 | 亀甲状ひび割れが発生 | 40mm以上～60mm未満 | 3箇所以上 |
| D5 | 亀甲状ひび割れが発生し進展している | 60mm以上 | 4箇所以上 |

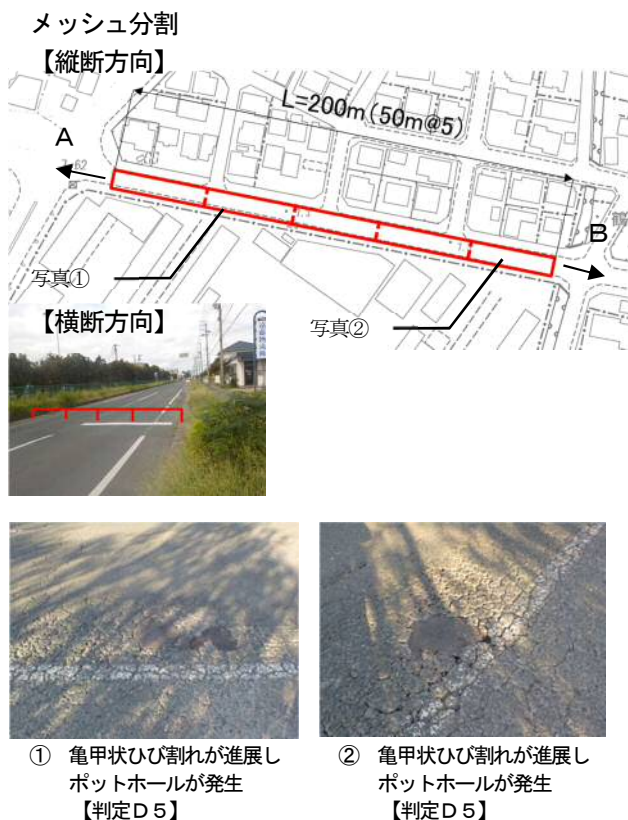
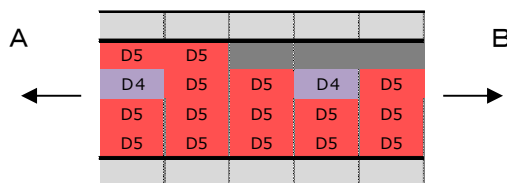
図-7 調査対象区間の設定と損傷の診断

定量評価を行った結果、本路線は評価点が83ptとなった。

| ①← | | 区間延長 L= 200m →② | | | | 区分 | 箇所数 | 基礎点 | 配点 |
| 側溝有 | | | | | | D1 | 0 | 1 | 0 |
| D5 | D5 | | | | | D2 | 0 | 2 | 0 |
| D4 | D5 | D5 | D4 | D5 | | D3 | 0 | 3 | 0 |
| D5 | D5 | D5 | D5 | D5 | | D4 | 2 | 4 | 8 |
| D5 | D5 | D5 | D5 | D5 | | D5 | 15 | 5 | 75 |
| 側溝有 | | | | | | 計 | 17 | | 83 |
