# 「内宮おはらい町地区」の 景観に配慮した災害復旧工事について ～五十鈴川の護岸復旧を事例に～

平成30年9月の台風24号による豪雨により、一級河川五十鈴川の護岸が被災した。被災箇所は全国有数の観光地である三重県伊勢市の「内宮おはらい町地区」の中心付近の護岸である。

本発表では、巨石による復旧工法選定の考え方や経緯および実際の査定において、査定官および立会官に申請内容を速やかに理解してもらえるよう行った工夫を紹介する。

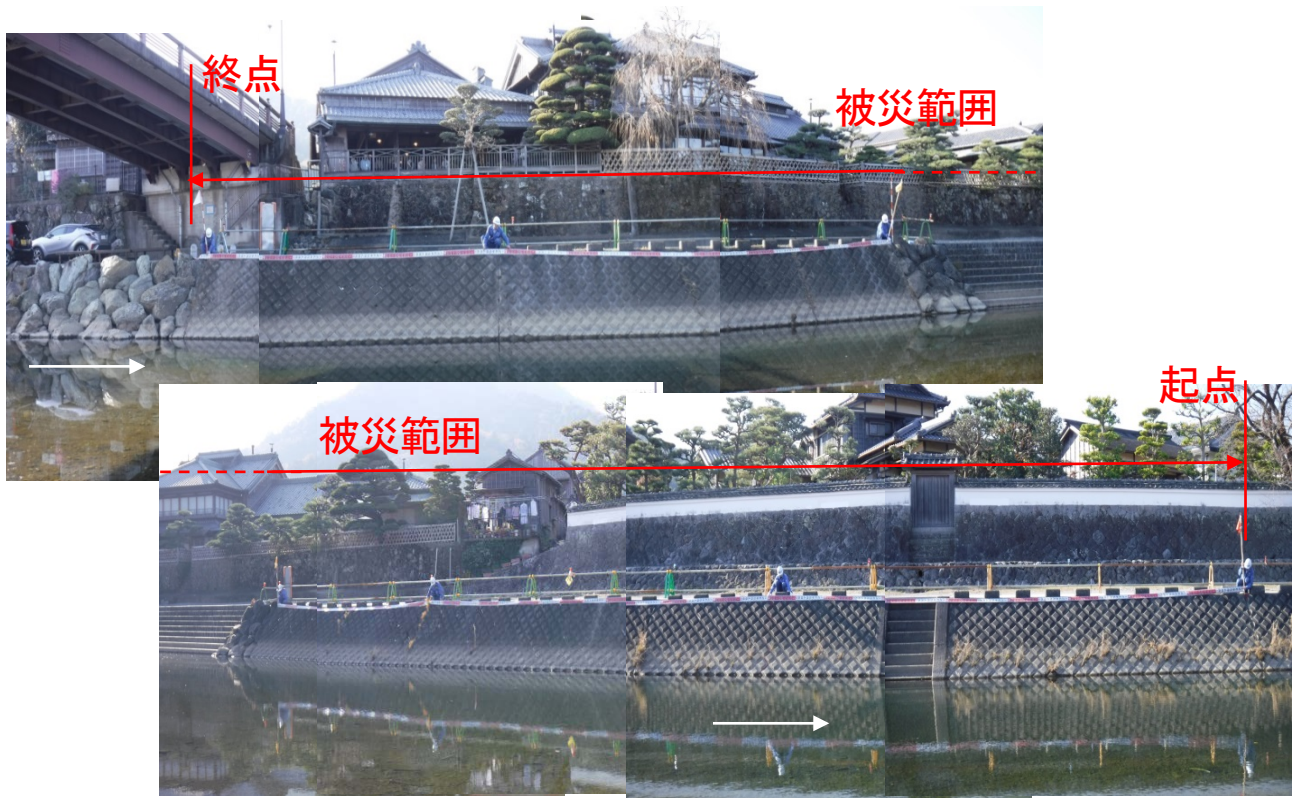
被災箇所は、水衝部であることから、既設ブロック張の基礎が局所洗堀を受け、裏込材が吸い出されたことにより、約100mにわたり、ブロック張の基礎が浮いている状態となった。また、基礎とブロックが分離し、一部のブロックが流出しており、護岸は「死に体」とであると判断できる状況であった。（写真-1, 2, 3）

写真-1 被災状況（全景）

ック張での原形復旧ではなく、自然石による巨石張で復旧することにした。

また、過去の五十鈴川の護岸整備の際、水替えに非常に苦勞をした実績と、観光地での復旧工事となるため、特に早期の復旧が望ましいことを総合的に勘案し、通常根入れ長を確保するのではなく、当河川の上流部でも採用されている自然石（巨石）による根固工を設置することで洗堀の緩和対策を講じた。（図-6）

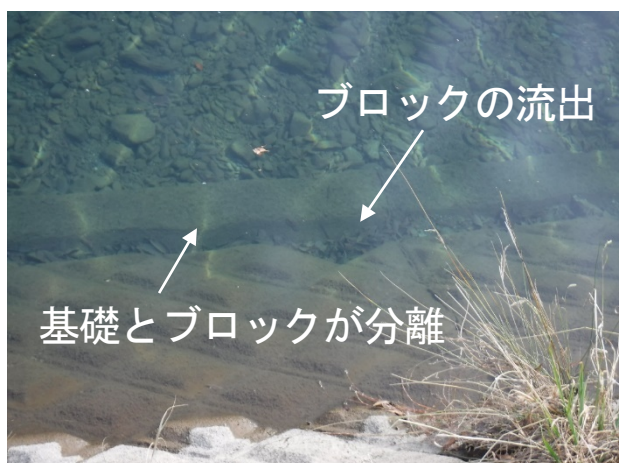
写真-2 基礎とブロックの分離状況（護岸天端から撮影）

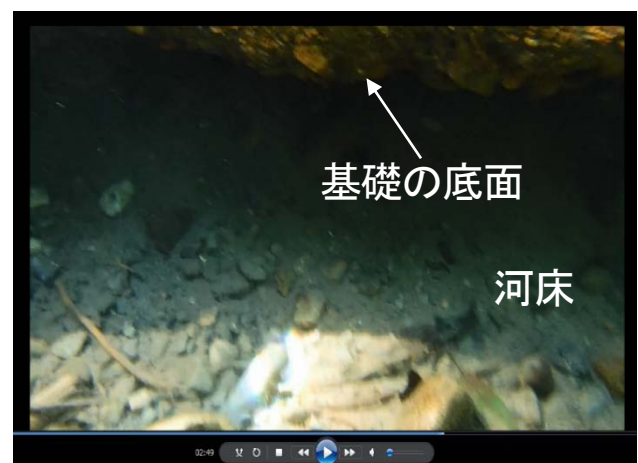
写真-3 被災基礎が浮いている状況（護岸正面から水中撮影）

2点目は、被災箇所は水深が1.5～2.0mあることから現地査定時には局所洗堀を受けた状況を陸上から確認することができない状況であったため、水中の動画を用いて、局所洗堀状況を説明した。

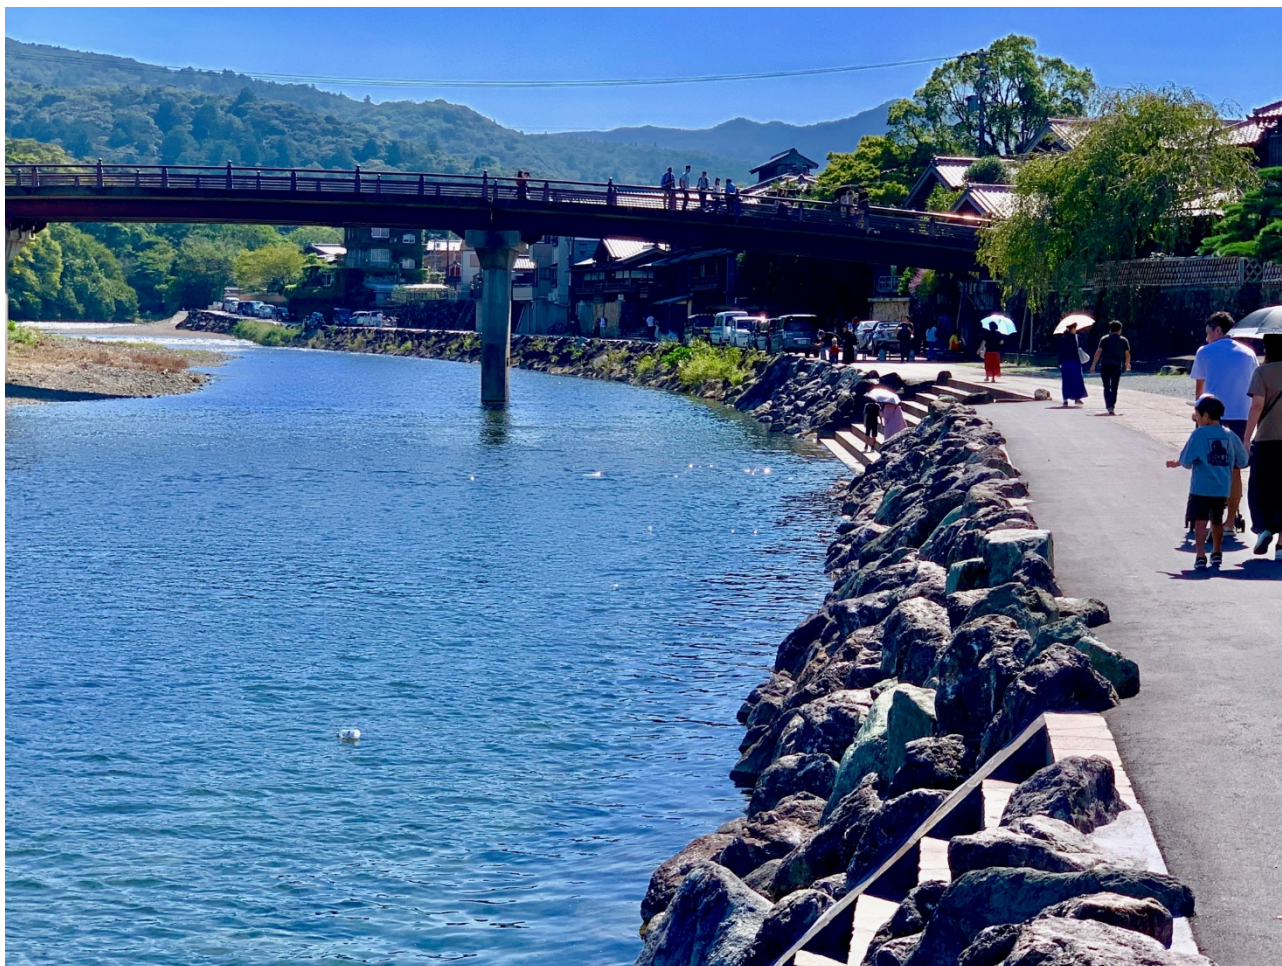
写真-7 完成後の状況

平成30年12月の査定を終え、早期発注したものの、現場着手後においては、仮締切矢板の高止まりによる打設工法の変更を余儀なくされるなど、様々な出来事があったが、本格的な台風シーズンを前に無事に完成することができた。（写真-7）
