# 四日市港 W24 岸壁下面部における 老朽化対策について

岩田和樹<sup>1</sup>

<sup>1</sup> 四日市港湾事務所 企画調整課 (〒510-0064 四日市市新正 3 丁目 7 番 27 号)

四日市港湾事務所では予防保全事業として、施設の延命化を目的とした改良工事を行っている。今回霞ヶ浦地区 24 号岸壁の改良工事で、想定外のコンクリートの鉄筋の腐食が確認された。そこで、腐食の確認された鉄筋について、それぞれの現場の状態から補修方法の検討を行った。

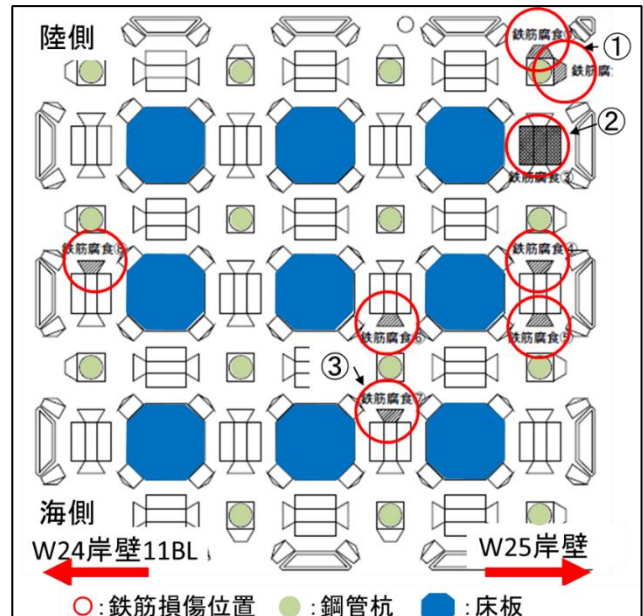
図-3 鉄筋損傷位置図(12ブロック)

改良を行った W24 は、図-1 のような直杭式横棧橋係船施設の代表的な構造形式である。鋼管杭を基礎構造とし、その上に鉄筋コンクリートの上部工を設けたものである。W24 の上部工は 12 のブロックに分けられており、今回鉄筋の損傷が確認されたブロックは 12 ブロックである（図-2）。また、12 ブロックの中で損傷が確認された位置を図-3 に示す。鉄筋の損傷位置は、W25 岸壁側に集中していることが分かる。コンクリートを取り除

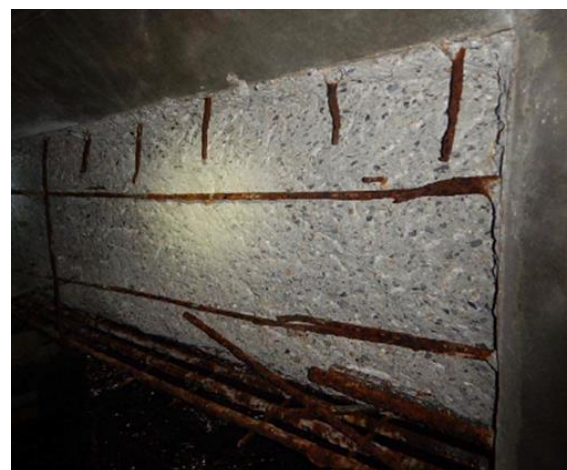
いた際の梁部の側面の状況が写真-3 であり、図-3 の損傷位置③である。全体的に鉄筋が錆びており、

スターラップは消失している。

写真-3 現場状況図(W25 側梁部側面 図-3 (2))

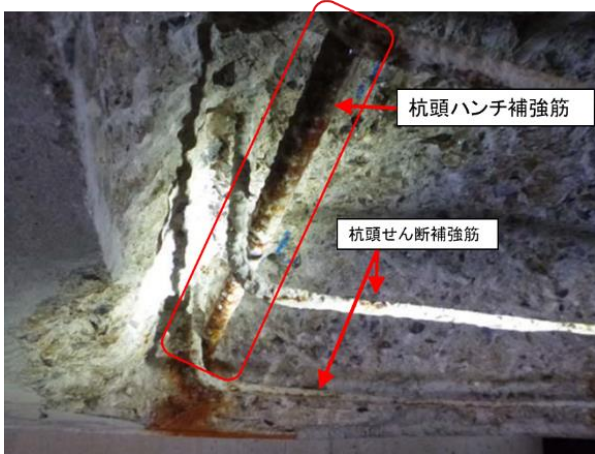
写真 4-のように鉄筋に大きな減肉や消失が発生しておらず、発錆が生じているのみであるのでケレンによる除錆を行った後に防錆処理を施した。

写真-4 杭頭ハンチ補強筋発錆状況 (図-3 ③)

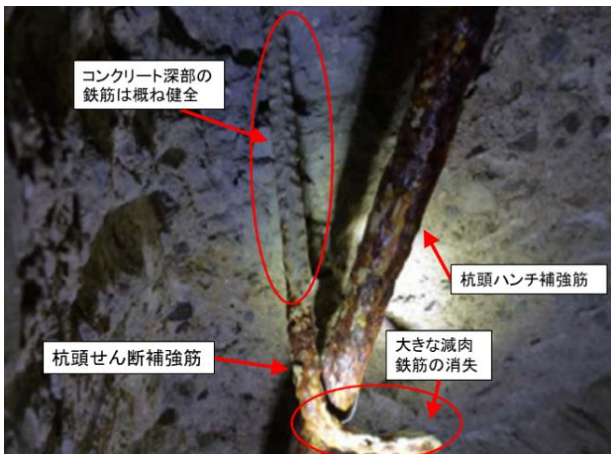
写真-5 のようにかぶりの浅い部分で減肉、消失が生じているが、深い部分では鉄筋は概ね健全で

写真-5 杭頭せん断補強筋腐食状況 (図-3 ①)

ある。また、はつりにより継手による定着長も確保できることから、減肉をしている鉄筋を撤去し、図

-5 のようにフレア溶接により新たな鉄筋を接続した。

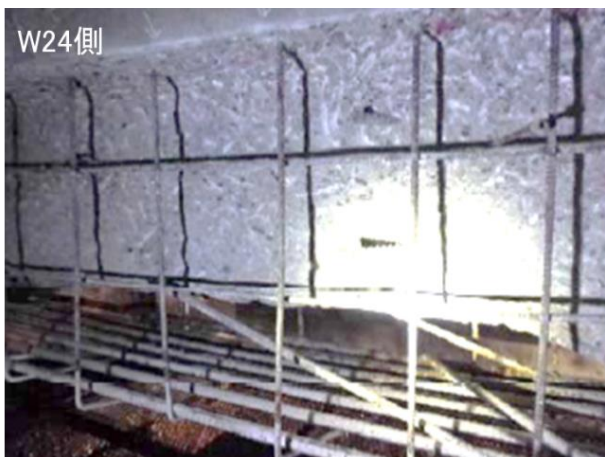
写真-7 梁部せん断補強筋腐食状況 (W24 側 図-3 ②)

写真-7 の W24 側では鉄筋は比較的健全であったが、写真-8 の W25 側でははつり出しを行っても、健全な鉄筋が確保出来なかったため、継手による復

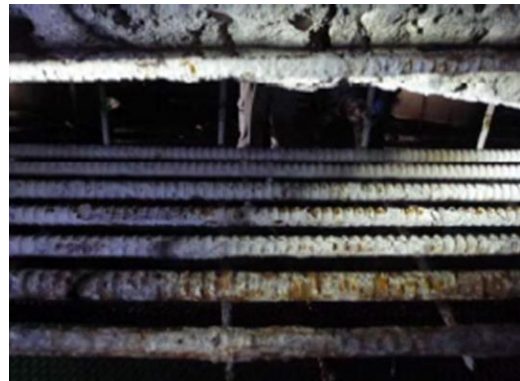
写真-6 のようにケレンを行った結果、発錆は表面だけであり、鉄筋に腐食等なく直径も確保されて

いたことから防錆処理のみを行った。

写真-6 梁部主鉄筋発錆状況 (図-3 ②)

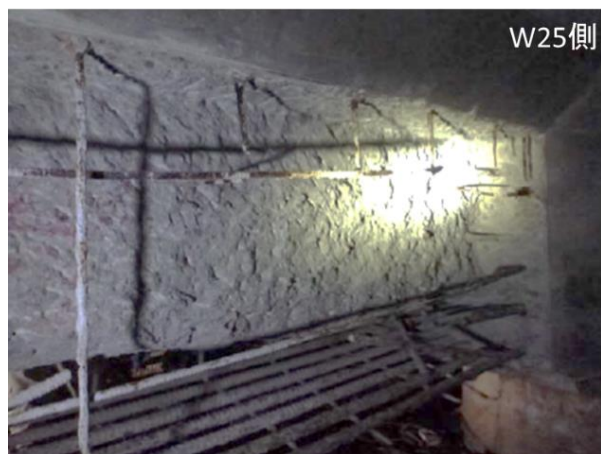
旧を行うことが不可能であった。復旧方法に関する検討を行った結果、せん断補強の代替工法を用いることとした。その工法の中でせん断補強 RMA 工

写真-8 梁部せん断補強筋腐食状況 (W25 側 図-3 ②)

鉄筋が腐食している状況を見て、この状態で岸壁を使用して事故が起きる可能性があることを考えると、この状態を発見出来た改良工事の重要性を実感した。今回、復旧を行った箇所について、予防保全の範疇を超える想定外の鉄筋の腐食が発生した。想定外の鉄筋の腐食が生じた原因としては、W24 に隣接する W25 の端部に連続矢板が設置されており、港内への侵入波がその矢板に反射し、当該箇所に飛沫が付着することで、他の箇所と比べて塩害が進行したと考えられる。近い将来同様の現象が再び起こることが考えられるため、今後は劣化の激しかった箇所に着目して詳細な点検が必要である。また、点検の際には ROV 等の機器を用い、効率的かつ客観的な点検を行っていくことが考える。

法、連続繊維シート接着工法、コンクリート増厚工法の3つの工法を、表-2 のとおり比較・検討を行い、その中で安全性、施工性、経済性に優れる RMA 工法を採用することとした。
