橋梁定期点検データに基づく劣化傾向分析を踏まえた計画策定プロセス

田中史也¹

¹岐阜国道事務所 管理第二課（〒500-8262岐阜市茜部本郷1丁目36番地の1）

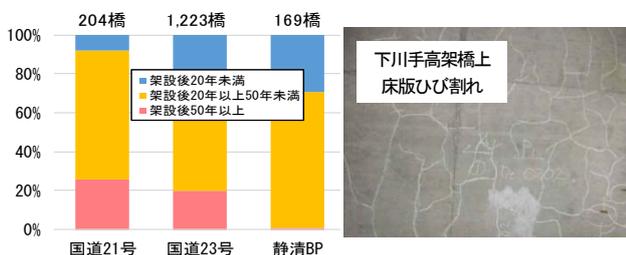
国道158号（油坂峠道路）をはじめとした北部の路線は、標高500m以上の積雪寒冷地に位置していることから、凍結防止剤の影響を受ける厳しい管理環境となっている。また、国道21号をはじめとした南部の路線は、中心市街地間を結ぶ物流ネットワークを形成しており、大型車交通（10,000台/日以上）の影響を大きく受ける厳しい使用環境となっていることに加え、大型車交通量が10,000台/日を超える同様の路線（国道23号、国道1号静岡BP）と比較して、架設後の経過年数が最も長い。そのため、老朽化による材料劣化と疲労の蓄積が他の路線の橋梁と比べて進行していると考えられる。

図-4 経過年数の割合の他路線との比較 写真-1 国道21号の橋梁の損傷状況（床版ひび割れ）

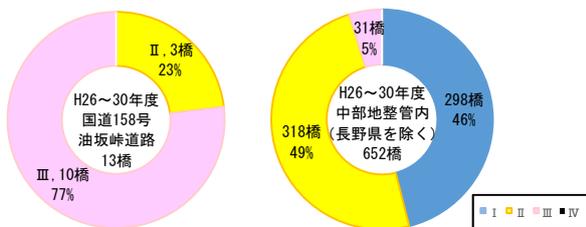
図-8 判定区分の割合の比較（1990年以降に架設された鋼橋）

また、岐阜国道事務所では塗装の経年劣化による損傷以外で、耐候性鋼材を用いた国道158号油坂峠道路の橋梁に顕著な腐食が発生していた。凍結防止剤の影響等により、異常なさびが形成されている部位があり、架設後の経過年数が25年程度と短いにも関わらず、耐荷力に影響を与える減肉が確認されるなど、約8割の橋梁が判定区分Ⅲであり、中部地整管内の水準を大幅に上回っている。

補修対策については、効率的な補修と補修費用の縮減の観点から、塗替範囲は腐食が進展している桁端部のみ補修する。伸縮装置取替等の水回り対策についても計画的に行い、再劣化の防止と予防保全による効率的な補修を推進する。
