# 中部地整初、乙姫大橋の修繕代行事業について ～中津川市への技術支援～

そこで、高度な技術力を要する等の修繕工事を当該地方公共団体に代わって国が実施する修繕代行制度を利用し、中部地方整備局管内で初めて直轄診断・修繕代行事業が実施された「乙姫大橋」（中津川市管理）について報告するものである。

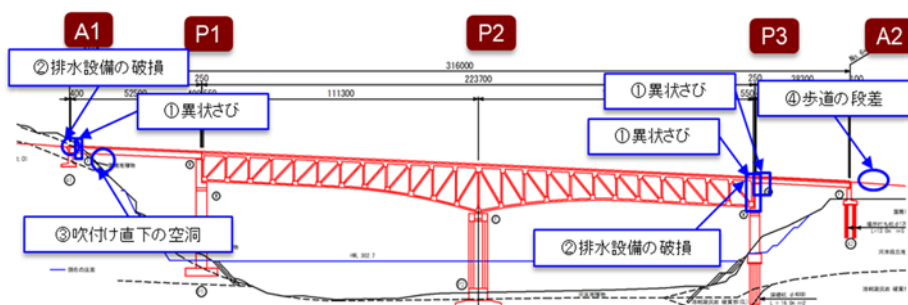
図-3 現地調査結果（損傷箇所・補修箇所）

- ・構造安全上影響を与える「き裂」、「変形」等は確認されなかった。
- ・橋脚・橋台においても、耐荷性能の低下につながるひびわれ等の損傷や傾斜などは見られなかった。
- ・周辺調査においては、A1橋台のある法面において、崩落により排水設備の損傷や吹き付けコンクリートの空洞が生じていた。
- ・橋脚周辺の河川内においては、木曽川の水衝部となっていることから、地盤高の計測を行い、上流側と下流側で確認したところ、2.2mの差があり、橋脚の洗掘が生じているといえる。しかし、設計図面より、基礎部には間詰めコンクリートが打設されているため、直ちに基礎が不安定になる可能性は低い。
- ・橋台背面の盛土部における土砂流出により、歩道路面の沈下（段差）が確認された。
- ・A1、P3上部工において「層状剥離さび」や「うろこ状さび」（以下「異常さび」という）が確認され、1番損傷が激しいP3の異常さびの箇所においては、設計板厚（当初）10mmに対して下支材で5.8mm（約42%減）、9mmに対して横桁で6.7mm（約25%減）と減少していた。

・異常さびが見られたA1、P1上部工において、スラブドレン（排水管）の脱落により漏水・滞水が確認された。

- ・局部的ではあるが、異常さびの箇所においては、腐食により減厚していることから、早期に原因を排除し、排水設備や部材の補修を行うことで長寿命化が期待できる。
- ・保護性さびの形成が期待できない箇所及び桁端部においては予防保全の観点から防食塗装を行い、「未成長さび」の箇所においては、経年変化に注意し、経過観察を行うのがよい。
- ・斜面における吹付けコンクリートの空洞や歩道路面の沈下等は、予防保全の観点から補修するのがよい。（図-3）

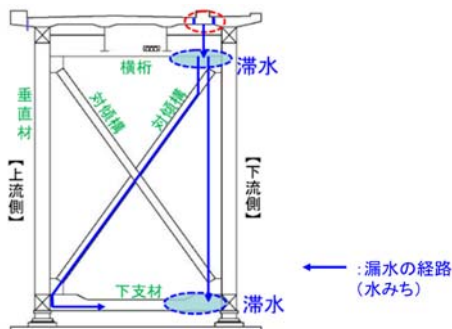
図-4 現地調査結果

異常さびの箇所、漏水による滞水が確認されたことから、主たる原因は滞水であると考えられる。

スラブドレン（排水管）が脱落しているため、漏水が床版下面を伝い、縦断の低い横桁に滞水、さらに対傾溝を伝い下支材に滞水したことが原因と推測した。（図-4）

また、凍結防止剤の影響を確認するための付着塩分量調査では、異常さびが確認されたP3橋脚においては、1000mg/m<sup>2</sup>程度と高い値を示したが、同じく異常さびが確認されたA1橋台においては20mg/m<sup>2</sup>程度と低い値を示したことから、本橋においては塩分の影響は小さいと言える。

ただし、P3橋脚の高い値は、塩分が含まれている漏水が滞水していることが原因と考えられ、さびの進行を促進していると推測される。

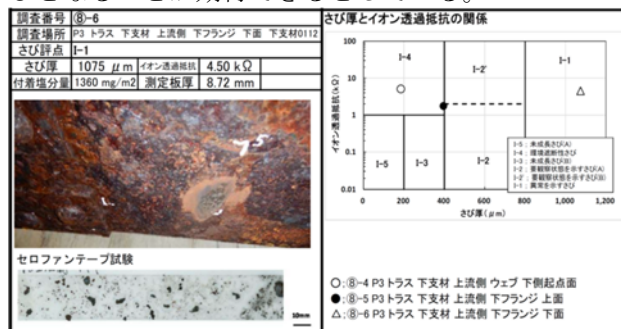
図-5 詳細調査結果（例）

鋼道路橋防食便覧（H26.3）より、さびの粗さ、さび厚、色調などを指標に状態を5段階で分類した「外観評点」を参考に、また、さび厚、セロファンテープ試験、イオン透過抵抗値の結果を用いて総合

その結果、「異常さび」以外にも、構造物の陰になり降雨や日差しの影響を受けにくいため、乾湿に繰り返しが少ない環境であったことから、さびの成長が遅い「未成長さび」が分布していることがわかった。

「未成長さび」は現時点では、保護性さびとなる、ならない両方の可能性はあるが、大部分は保護性さびとなることが期待できるとしている。

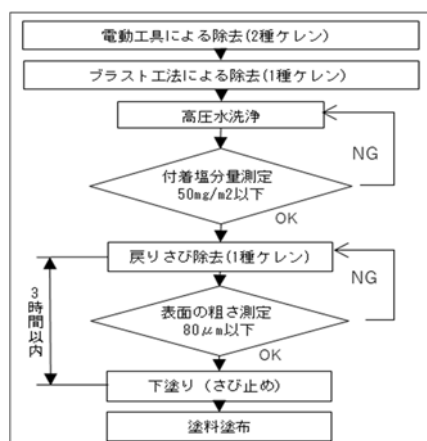
図-7 異常さびの施工フロー(案)

異常さびはA1、P3上部工の桁端部付近に発生しており、保護性さびの形成が期待できないため、さびを除去、必要な箇所においては当て板補強等した後、桁端部約3mの範囲を防食塗装することとした。

「JSSCテクニカルレポートNo.105（平成27年11月（一社）日本鋼構造協会）で提案されている「補修塗装施工フロー」を参考にし、岐阜大学 村上教授による助言や試験施工の結果を反映させた施工フロー(案)を策定した。（図-7）

塩分について、付着したまま塗装を行ってしまうと再劣化の原因になるため、さびを除去した後、水洗浄し、付着塩分量計測を行うこととした。

水洗浄後は、20分程度でさびが出てきたため、戻りさび除去（1種ケレン）の作業を追加し、下塗りまでを3時間以内で行うこととした。

桁端部を防食塗装するに当たり、「保護性さび」及び「未成長さび」を除去して防食塗装を行うが、「これらのさびはとても硬く、除去（ケレン）するのに、一般的な塗装の除去の3倍～5倍の時間がかかるため、硬い研削材を使用するのがよい」との村上教授の助言があり、試験施工したところ、約5倍の時間がかかったため、研削材は硬度用の溶融アルミナを使用することとした。
