# 三遠南信自動車道における 総合的な交通安全対策

平根玄規<sup>1</sup>

<sup>1</sup>飯田国道事務所 飯田維持出張所 (〒395-0814 長野県飯田市八幡町427-1)

飯田国道事務所で管理する国道474号 三遠南信自動車道は令和元年11月17日に天龍峡IC～龍江ICが開通した。既供用区間の飯田山本IC～天龍峡ICでは誤進入や交通事故が発生していること、暫定2車線区間であり中央分離帯がなく、正面衝突の危険があることから、ワイヤロープ式防護柵の設置等の総合的な交通安全対策を実施した。

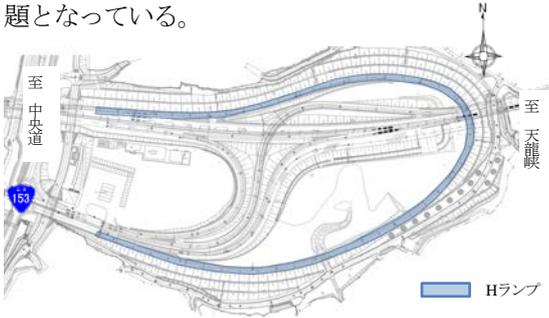
飯喬道路の事故の多くがHランプで発生しており、課題となっている。

図-3 事故多発箇所（飯田山本IC Hランプ）

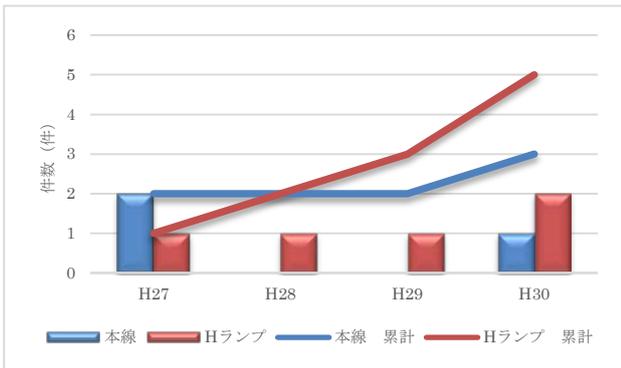
交通事故総合分析センター（イタルダ）のデータによると、平成27年～平成30年までの4年間に本線にて3件の事故が発生している。

また、飯田国道事務所の道路情報センターが集計した事故データによると、中央自動車道から国道153号へ接続するオフランプ（Hランプ）において5件の事故が発生している。

図-4 飯喬道路事故発生状況

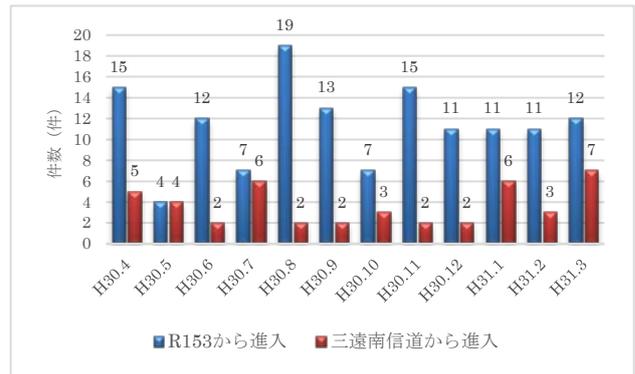
平成30年度の1年間で 181件の誤進入が発生した。

図-6 H30年度の中央道への誤進入発生件数

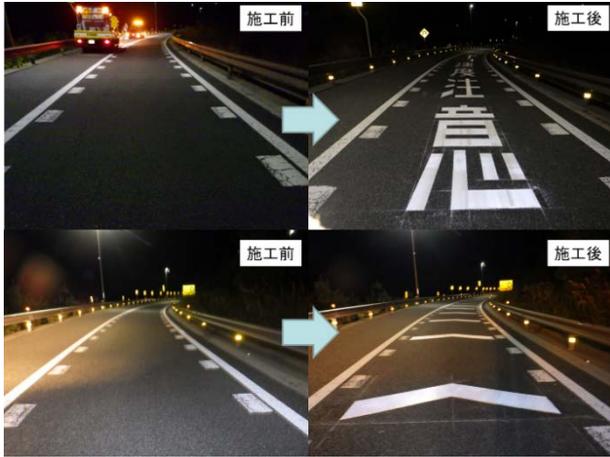
Hランプにおいて事故が多発している。走行速度が高く、曲がりきれずに車線を逸脱し、事故を起こしていると考えられる。

図-8 速度抑制対策の状況

そこで、走行速度を低下させるために減速を促す路面標示及び注意喚起看板の設置を行った。(図-8)

路面標示については、「カーブ速度注意」の文字及び減速マークの設置を行った。文字によりカーブの存在・速度について運転者に注意を促し、減速マークにより運転者に速度感を持たせ速度抑制を促している。

注意喚起看板については、「急カーブ速度注意」を設置した。路面標示と併せて文字による注意喚起を行うことで、視認する機会を増やし、速度抑制を促している。

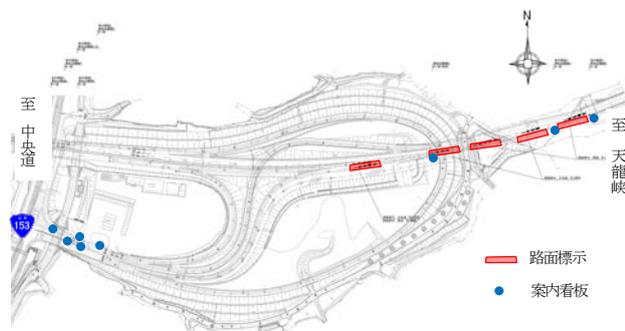
図-9 誤進入対策 位置図

路面標示については、誤進入の発生しているオンランプ・オフランプ付近に行き先を示す路面標示（矢印と行き先）を設置した。

案内看板については、矢印と行き先の表示に加え、一般国道は青色、中央道（高速道路）は緑色に色分けすることで、行き先をよりわかりやすく案内した。また、中央道が有料区間だと分かるよう、有料の文字も表示した。

路面標示（視野下方）への情報表示（5箇所）と案内看板（視野前方）による案内（三遠南信道入り口に5箇所、三遠南信道本線に3箇所）を併用することにより、運転者が情報を視認する機会を増やすことで、迷わず走行できるよう促している。（図-9,10）

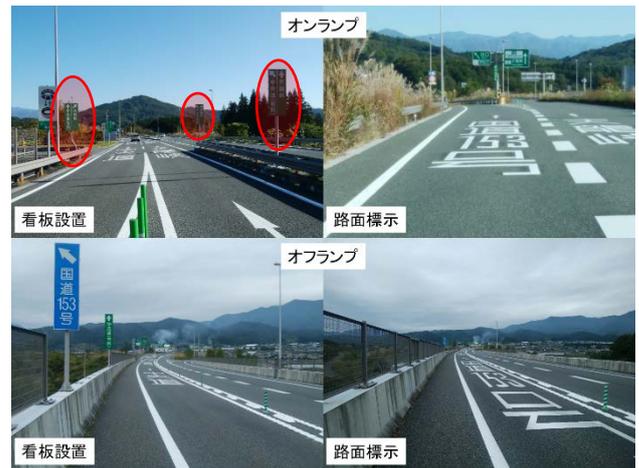
図-10 誤進入対策の状況

三遠南信道は中央道と接続しており、誤進入が発生している。分岐をわかりやすく改善し、誤進入を防止するために、路面標示・案内看板を設置した。

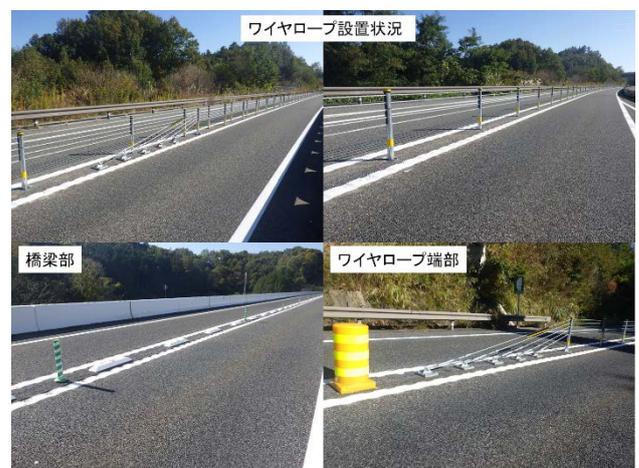
飯田山本IC～天龍峡IC間は暫定二車線区間であり、中央分離帯がなく、正面衝突の危険があることから、対策としてワイヤロープ式防護柵を施工した。

図-11 正面衝突対策の状況

施工したR1.7~11時点でワイヤロープ式防護柵が設置可能であった土工区間にはワイヤロープ式防護柵、土工区間以外（中小橋を含む橋梁全て、トンネル）には車線分離縁石及びラバーポールを設置した。（図-11）

ワイヤロープ式防護柵端部には、車両が直接防護柵に衝突しないように緩衝材を設置した。また、支柱及びワイヤロープ式防護柵端部に反射テープを設置することで、夜間の視認性を向上させた。

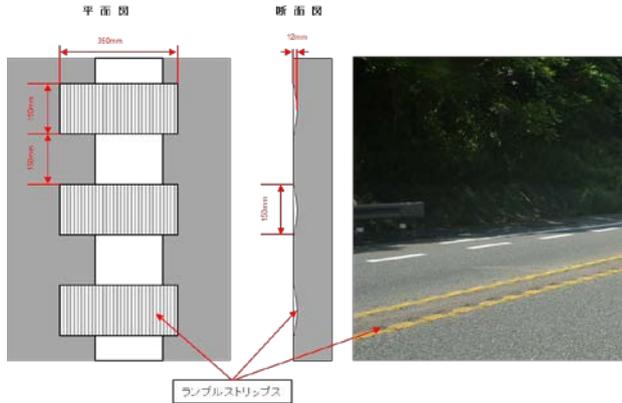
図-12 警告型切削溝（ランブルストリップ）

ワイヤロープ式防護柵と併せて、舗装路面を削り、カマボコ状の凹型を連続して配置することにより、その上を通過する車両に対し振動や音を発生させ、ドライバーに車線を逸脱したことを警告する警告型切削溝（ランブルストリップ）を中央線に施工した。（図-12）

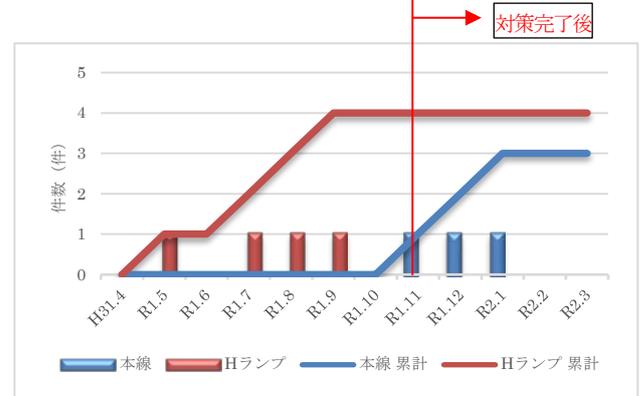
図-14 令和元年度の事故発生状況

Hランプで4件、本線で3件であった。事故多発箇所であったHランプは対策が完了したR1.11月以降に事故は発生していない。課題であったHランプの事故を減らすことが出来た。

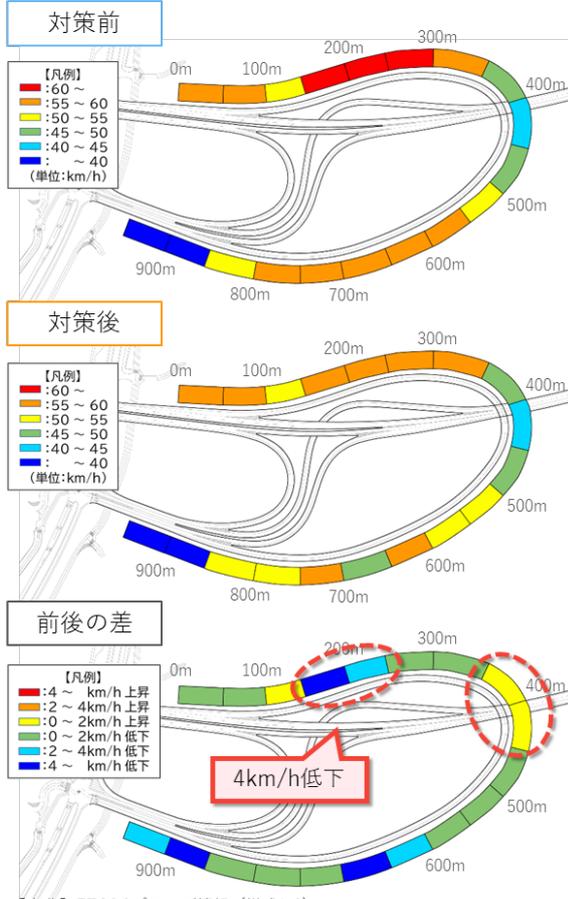
カーブ手前の区間では平均3～4km/h程度の低下が見られ、減速操作が早めに行われる効果が確認できた。

また、60km/h以上の速度でカーブに侵入する車両の割合の減少も確認できた。

図-13 Hランプ走行速度の変化

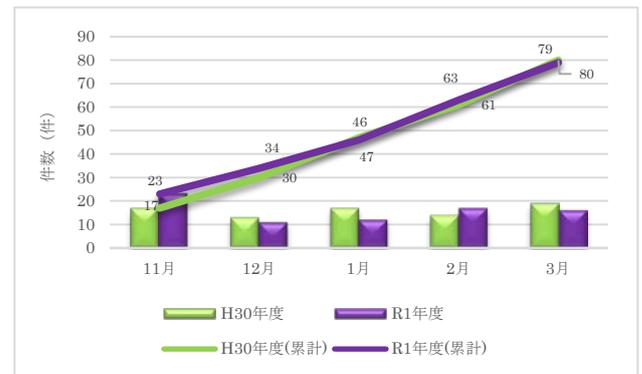
対策が完了したR1.11月から翌4月までに79件の誤進入が発生した。対策前の同期間では80件発生しており、件数に差は無く、対策効果が十分に現れているとは言えない。

図-15 開通後の誤進入件数

誤進入対策については、対策効果が十分に現れているとは言えないため、追加の対策として行き先ごとに舗装の色を変えるカラー舗装等の追加対策を検討中である。

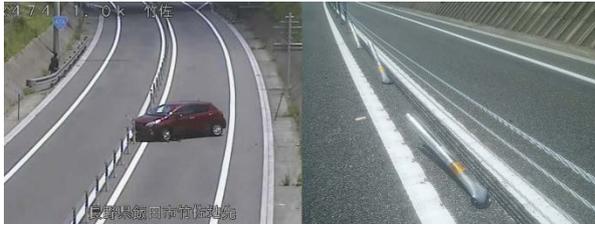
ワイヤロープ式防護柵への衝突事故が2件発生したが、原因者に話を聞いたところ、脇見運転が事故原因であるとのことであり、ワイヤロープ式防護柵が無かった場合、車線を逸脱し、正面衝突等の事故に発展した可能性もあった。ワイヤロープ式防護柵を設置したことで車線逸脱は発生せず、対策は効果を発揮したと考えられる。

図-16 ワイヤロープへの衝突事故
