長島ダム水位維持管理用放流設備 (水位維持バルブ) の故障とその対応

1. 長島ダム水位維持管理用放流設備 (水位維持バルブ)

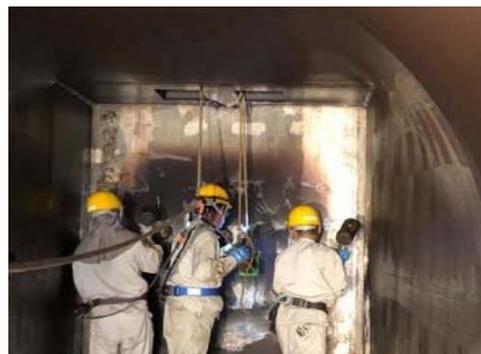
- ①油圧操作にて設計値に対し徐々に圧力を上昇させる。
- ②人力での打撃を与える。(写真-1)
- ③通常のシリンダー開閉力に加えジャッキを追加設置し、開閉力を補助し作業を実施する。(写真-2)

(写真-1) 人力打撃状況

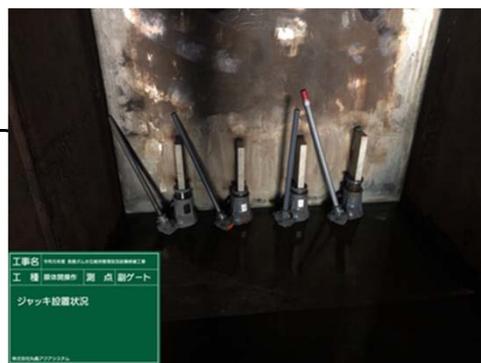
(写真-2) ジャッキの追加設置状況

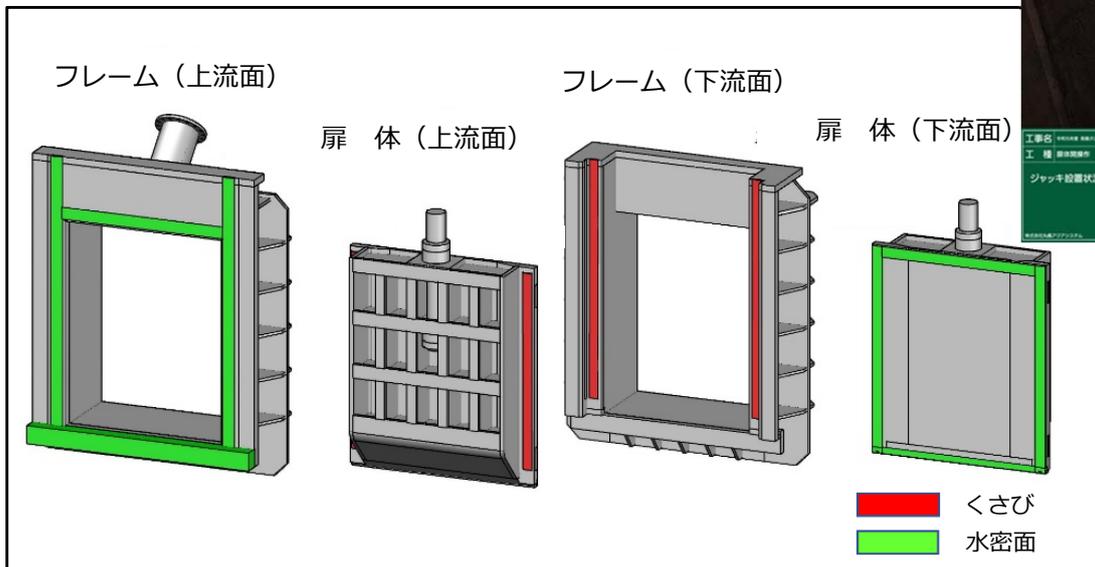
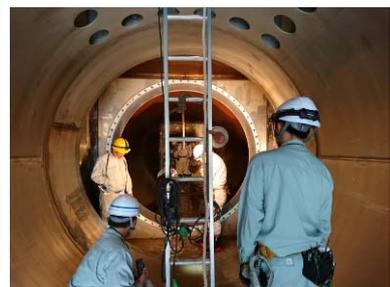
(写真-3) 管内の様子

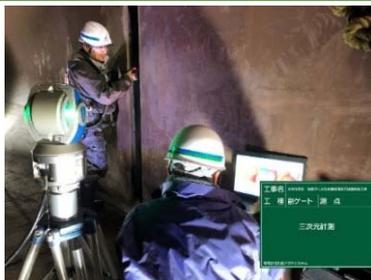
このため、引き抜いたゲート、戸当り部の精密な計測を実施し、設計時よりの変動や異変の有無を確認した。（写真-4）

（写真-4）計測状況（3D計測器使用）

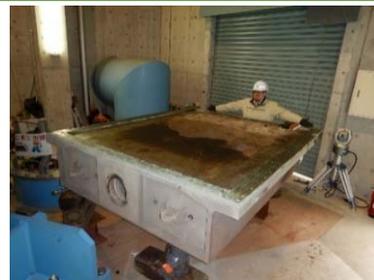
2月にジャッキを追加設置した状態で、再度開動作したところ、ゲート引き抜きに成功。

（写真-5）引き抜き後ゲート

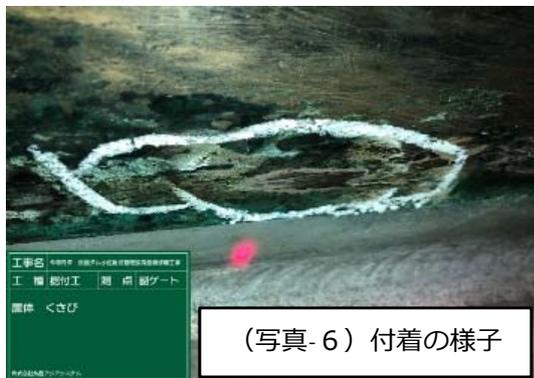
- ①水密面及びくさび面に、河川水に含まれる細かい流下物（シルトやケイ砂等）が付着し、扉体側部及び戸溝部が增厚され、くさび力により過度に圧着された。（写真-6）
- ②水密面（材質：銅）に酸化腐食した緑青（銅さび）の噛み混み。（写真-7）
- ③ねじれ・変形によるくさび力の異常。

（写真-6）付着の様子

- ①常時ボンネット内、又は戸溝内に収納されている扉体水密面をオイルレスメタル（接触面の無給油化）に変更し、摺動抵抗の経年変化を抑制し緑青の付着を防止する。
- ②くさび板の全面当りを上下当りに変更し、経年の異物付着による増厚を軽減するとともに、異物の挟み込みを軽減させる。

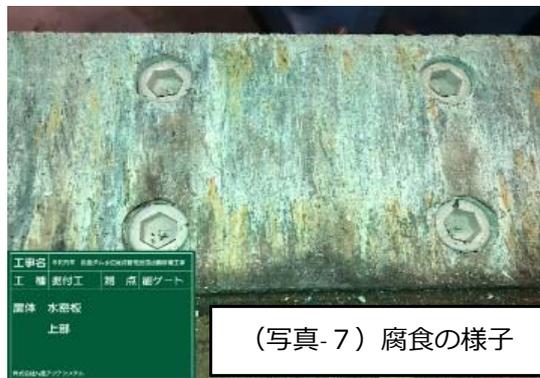
（写真-7）腐食の様子
