# 堤防点検への赤外線カメラ搭載UAVの適用可能性 (モグラ穴を対象として)

矢澤 諒人<sup>1</sup>

<sup>1</sup>中部地方整備局 天竜川上流河川事務所 管理課 (〒399-4114 長野県駒ケ根市上穂南7-10)

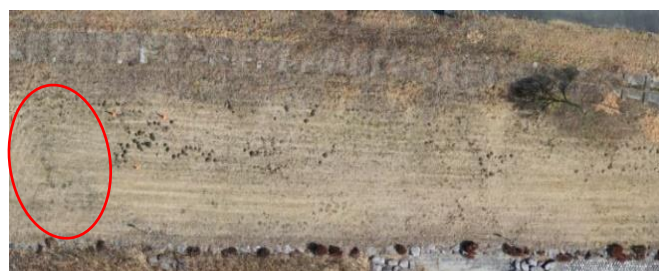
写真-2 モグラ塚分布状況（オルソ画像）

モグラ塚の分布状況のオルソ画像を写真-2、赤外線画像を写真-3に示す。何れも2秒に1回の頻度で撮影を行った。写真-2に示すように、草がない状況ではモグラ塚の分布状況をオルソ画像でも概ね把握できる。しかし、オルソ画像では把握が難しいモグラ塚（赤線囲い）を赤外線画像では把握することが出来る（白点線）。このように目視では確認しにくいモグラ塚の分布状況を赤外線画像では把握できそうである。

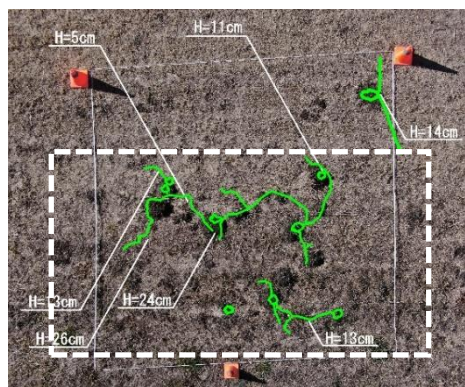
写真-4 モグラ穴調査箇所（オルソ画像）

モグラ穴調査実施箇所のオルソ画像を写真-4、赤外線画像を写真-5に示す。調査時期が冬期であったためモグラ塚は凍っており、写真-5においてモグラ塚は周辺の草地に比べて温度が低い紫色で表示されている。

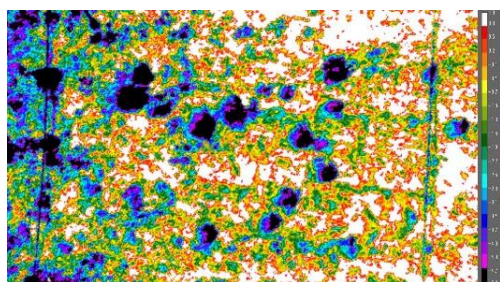
写真-6 モグラ穴調査箇所（温度差分画像）

写真-6に表示レンジをモグラ塚の温度程度の  $-5^{\circ}\text{C} \sim 1^{\circ}\text{C}$  に変更した赤外線画像を示す。モグラ塚とその周辺の草地との地表面温度差が明確になっている。

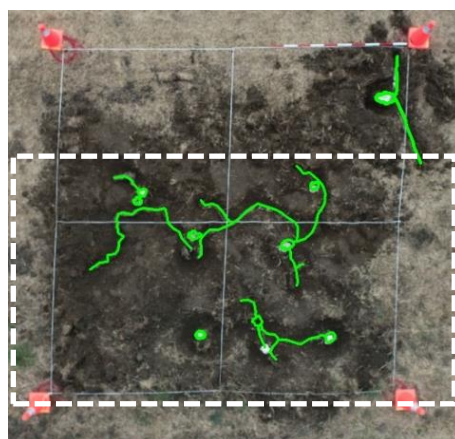
写真-7 モグラ穴調査箇所（石膏投入後）

上記、モグラ穴に石膏を流し、掘り出した結果（オルソ画像）を写真-7に示す。これを赤外線画像に投影した結果を写真-8に示す。モグラ穴の位置は赤外線画像の紫～青の位置と一致する箇所もあり、さらなる検証を重ねる必要があるが、赤外線カメラによりモグラ穴の位置を把握できる可能性が示唆された。なお、石膏投入で確認

されたモグラ穴の位置と赤外線画像が一致しない箇所がある理由として、モグラ塚から繋がるモグラ穴を石膏投入時に確認できず、未投入であったこと等が考えられる。
