# 損傷箇所を的確に捉えた床版補修工事

中部地方整備局 紀勢国道事務所 管理第二課（〒515-0005 三重県松阪市鎌田町144-6）

一般国道42号悪谷橋（上り）は、竣工後53年が経過した鋼単純合成鉄桁橋であり、定期点検による診断結果に基づき、床版補修工事を実施した。床版上面の補修は、既設舗装の剥ぎ取り後に損傷状況が把握されることから、事前調査や方針決定までのプロセスが重要となる。本稿では、道路橋床版の補修にあたり、工事着手前の現地状況確認を発注者、施工者、設計者の3者合同で実施し、プロセスの短縮を図り、的確な方針決定を行った事例について述べる。

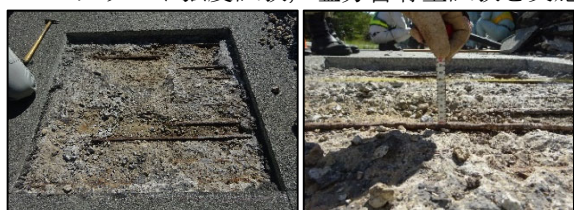
舗装のうきに対して、路面非破壊調査を実施したところ、床版上面コンクリートのうきが確認された。さらに、代表箇所で床版上面はつり調査をした結果、上面鉄筋の腐食、鉄筋かぶりの不足(通常30mmに対して、10mm程度)が確認された。(写真-1)

また、はつり時に採取したコンクリート片(鉄筋位置付近〜かぶり部分のコンクリートに相当する)に対して塩分含有量試験を行ったところ、塩化物イオン含有量は3.62kg/m<sup>3</sup>であり、発錆限界値とされる1.2kg/m<sup>3</sup>を大きく上回る結果であった。

以上の状況から、腐食による鉄筋の断面減少により部材の耐荷力が低下していること。また、塩害により損傷の進行も早いと判断されることから、床版及び舗装の対策区分はC2(速やかに補修が必要)と評価された。

写真-1 床版上面の損傷状況 (前回点検時)

点検結果より、床版鉄筋腐食の原因は塩害と推定されたが、塩分浸透部分の完全な除去は難しく、部分補修では再劣化が生じるリスクを伴うことから、塩分の浸透が見られる床版をブロック単位で打ち替える計画とした。打ち替えを行う床版ブロックは、非破壊調査にて舗装のうきが確認された箇所としたが、非破壊調査には限界があり、床版の損傷状況を正確に把握するために、舗装を全面はつりとった後の床版状況を確認することとした。そのため、補修範囲は工事開始後に状況確認を行った上で、決定するため、工事遅延が懸念された。

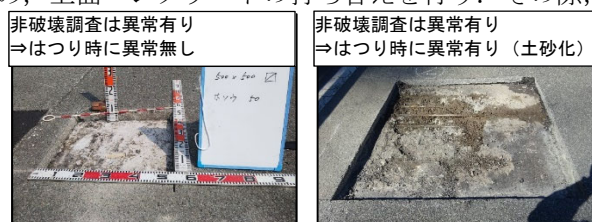
非破壊調査にて変状が抽出された箇所を試掘したところ、実際に変状があったのは14箇所中5箇所であった。また、非破壊調査では抽出されなかったが、目視にて舗装の変状を確認した箇所を試掘した結果、床版コンクリートの脆弱化および鉄筋腐食がみられた。一方、床版上面に変状があった箇所の下面をはつり調査したところ、コンクリートや鉄筋に変状は見られなかった。(写真-2)

床版の変状が見られる箇所の鉄筋かぶりは、純かぶりで5~15mm程度であった。(床版の必要純かぶり30mm)更に、桁端部は、主鉄筋の上に斜め補強筋が配置されており、かぶりがほぼ無い状態であった。

以上より、床版上面の損傷の大半は、塩害によるものではなく、かぶりの薄い箇所に生じたひびわれから、橋面水が浸透したことにより、鉄筋の腐食が生じたと推測した。

写真-2 床版上面状況(事前調査時)

現地での調査結果より、床版の劣化範囲を①床版下面に漏水がみられる箇所、②桁端部の面的にかぶりが不足している箇所、③損傷が上面のみに収まっている箇所に分類して補修方法を決定した。

箇所①は、下面鉄筋まで水の浸透が想定され、床版下面まで劣化が進んでいる恐れがあるため、部分打ち替えを行うことにし、その範囲は、点検時に漏水が見られる箇所及び過去のひびわれ補修箇所を網羅した範囲とした。

箇所②③は、床版の劣化が上面のみに見られるため、上面コンクリートの打ち替えを行う。その際、

かぶり不足対策として、As 舗装 50mm を確保した上でコンクリートの増し厚を行うこととした。ただし、箇所②は、面的にかぶりがほとんど無いため、As 舗装 50mm 区間をコンクリート舗装とし、上面コンクリート一体打設することで、かぶりを確保することとした。(図-3)

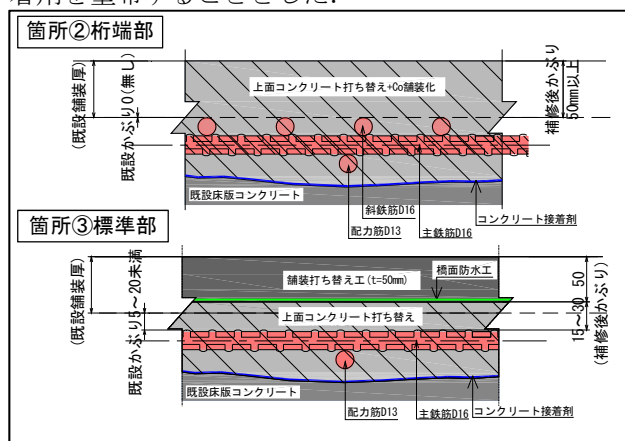
図-3 床版補修イメージ図

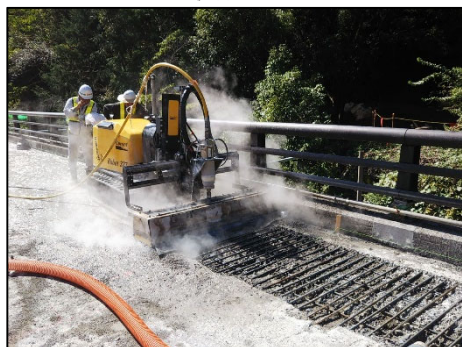
写真-3 ウォータージェットはつり処理工法

既設劣化部の除去は、床版上面をはつりることによる健全部へのマイクロクラック発生が懸念されることから、ウォータージェットを使用することとした。また、工法は、大量の超高圧水を機械に保持させ自動制御することで、安定的、均一にはつり作業ができる「ウォータージェットはつり処理工法(NETIS : CB-180013-A)」を採用した。(写真-3)

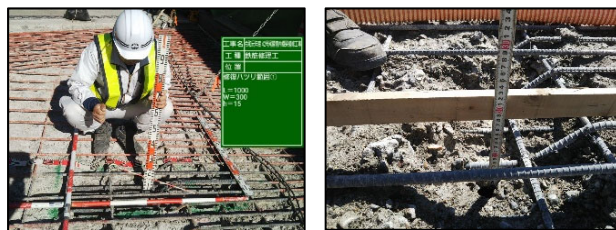
写真-4 はつり後の床版状況確認

はつり深さは、上側鉄筋以上を基本とし、劣化が見られる箇所においては更にはつりとりを行うことで、劣化部を確実に除去し再劣化防止を行った。(写真-4)

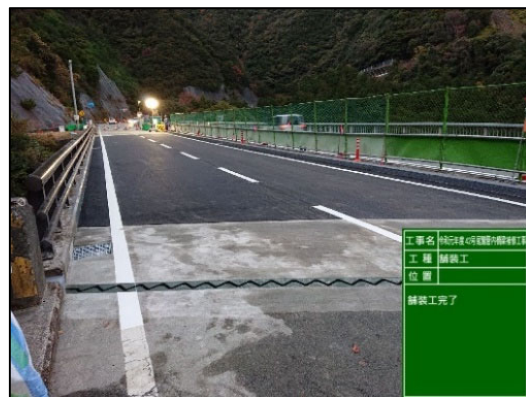
写真-5 舗装・区画線工完了状況(R2.12.19撮影)

今回の悪谷橋（上り）においては、3者合同で各調査段階における状況確認を実施し、原因究明や方針決定を速やかに行うことで、当初予定期間(R2.9下旬~R2.12下旬)以内での工事を完了し、年末の規制抑制期間までに交通開放が可能となった。(写真-5)
