# 長島ダムで発生した放流設備不具合への対応について

長島ダム管理所 管理係 (〒428-0402 静岡県榛原郡川根本町犬間541-3)

長島ダムに設置されている水位維持管理用の放流設備に不具合が発生し、副ゲートが全閉状態のまま可動しない状態に陥った。本来、コンジットゲートによる放流の必要がない流入量であった場合でも、警戒態勢に入り、下流のパトロールやゲート操作、関係機関への放流通知等が必要になり、対応に苦慮する状態となった。本ゲートは、全国の他ダムでも設置されているゲート構造であるため、故障原因、調査結果、および対策の状況について先進事例として報告する。

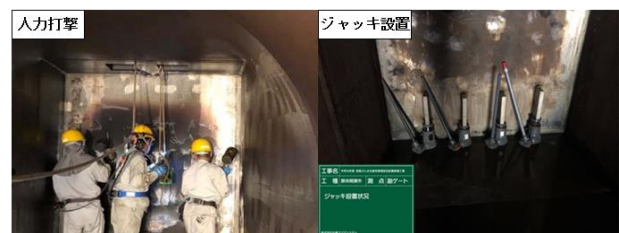
図-2 応急対応状況

水位維持管理用放流設備は長島ダムの運用に関して重要な設備なため、速やかに機能を回復させることが必要であり、以下3点の応急復旧作業を実施した。

- ・油圧操作の圧力上昇
- ・人力での打撃（木槌）
- ・シリンダー開閉力+ジャッキ

しかし、上記の方法では開動作に至らなかったため、非破壊での開動作は不可能と判断した。そのため、ゲートを撤去し、周辺設備を含めた原因調査、ゲート自体の取替を計画し、次期出水期までの機能回復を目指すこととした。

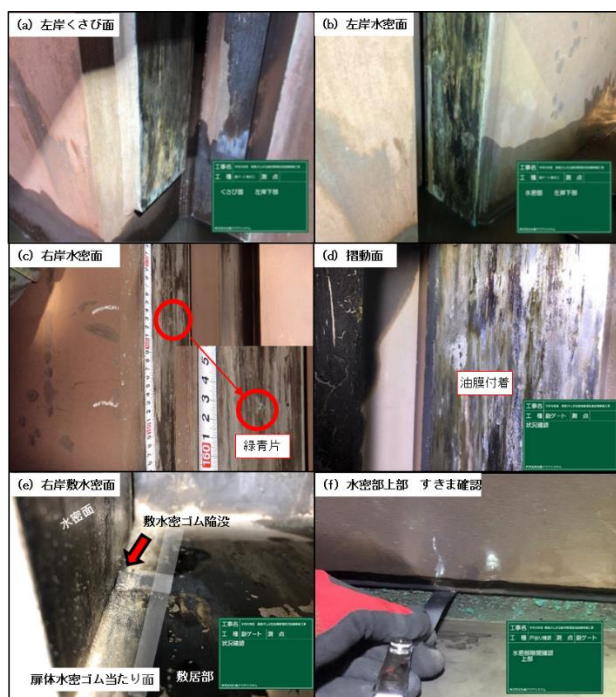
図-3 副ゲートフレーム状況

フレーム側くさび面および水密面の表面傷を目視により確認を行ったが、表面傷は無かった。（図-3(a) (b)）しかし、全体的には摺動面に細かな塵芥が混じった油膜及び緑青片の張付きが見られた。（図-3(c) (d)）下部水密面の状況は、右岸敷部の水密ゴムの陥没が有り、陥没により止水性が損なわれていた。（図-3(e)）

水密面4方全線にわたりすきま有無確認をすきまゲージで確認したが、ゲージ貫通は見られなかった。（図-3(f)）

表-2から、フレームの水密面は、全体的に下流側に傾斜しており、右岸側は左岸に比べ0.5 mm下流側にねじられていることがわかった。また、扉体側も左岸側が0.233 mmねじれていた。このことから、フレームと扉体でねじれが生じており、全閉時は、摺動面のあたりがきつくなったと考えられる。

扉体全閉操作時に水密面に酸化腐食した緑青が噛みこみ、右岸側の摩擦抵抗が増え、扉体が傾いた状態で押し込まれたことで、片側のくさび力が増大した。

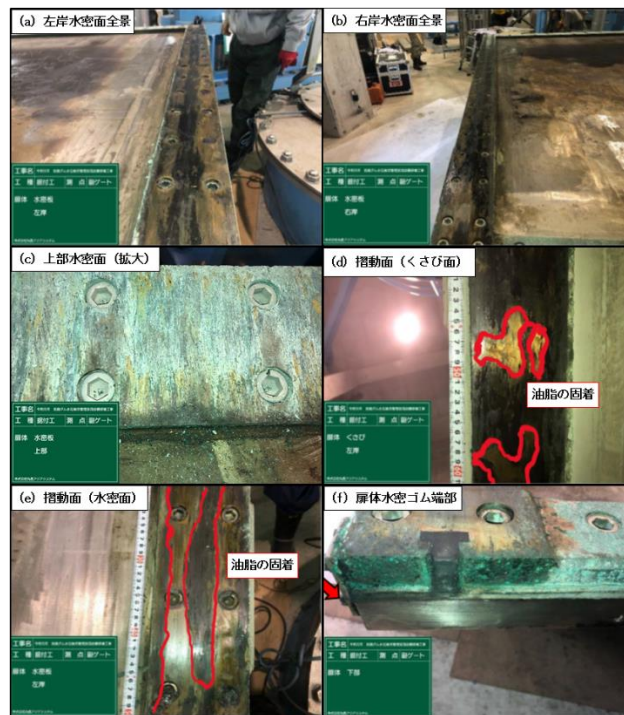
図-4 副ゲート扉体状況

左岸、右岸のくさび面および水密面を目視による確認を実施した結果、傷等は確認できなかった（図-4(a) (b)）が、上部水密面において、全面にわたり錆・傷が確認された。（図-4(c)）

側部の摺動面（くさび面および水密面）においては、油脂の固着が確認され（図-4(d) (e)）、扉体下部水密ゴムについても、一部に傷がみられた。（図-4(f)）

表-1より本来、戸溝摺動面間隔より扉体摺動面間隔が狭くならなければならないが、最大で0.253 mm右岸側の扉体間隔が広いことがわかった。このことから、くさびによりきつく押し付けられていたと考察される。

水密面およびくさび面に塗布されているグリスに、河川水に含まれる細かい流下物（シルトやケイ砂等）が付着し、扉体側部および戸溝部でくさび力により過度に圧着された。

扉体とフレーム間には、すきまがあり、扉体は問題なく閉操作が可能であるが、全閉付近ではすきまが小さくなるため、摺動面の異物が徐々に圧縮されすきまをなくしてしまうこととなる。また、スティックスリップの跡も見られ、全閉付近においてはかなり摺動抵抗が増大しながらも全閉に至ったものと推測される。くさび力が増大した状態で水密面およびくさび面が密着している状況となっており、静止状態から動作させるためには大きな力が必要となった。
