# 大規模変位を続ける斜面監視の試み

越美山系砂防事務所

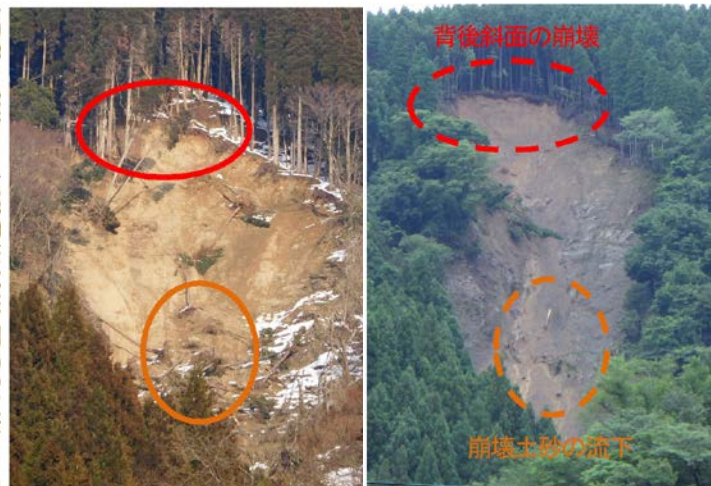
- 標高450～570mの尾根端部付近の南西側斜面
- 地質は美濃帯（泥質混在岩優勢）
- 斜面崩壊の発見以降は地すべり土塊の移動、崩壊土砂の流下、背後斜面の崩壊が確認される

全景（平成28年）

全景（令和2年）

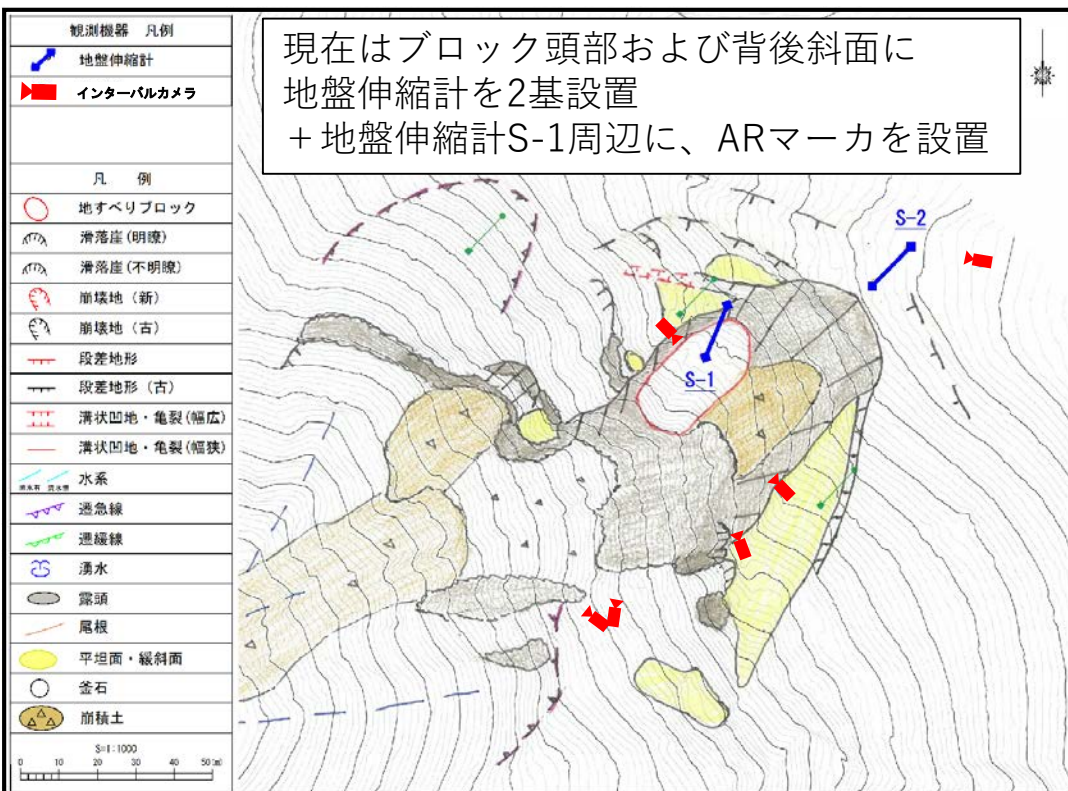
近年の斜面変動状況

- 傾斜40～45度の急傾斜、末端部を失っているため、残存する地すべり土塊は大規模な変位を繰り返しており、変動量1m以上が3回発生した。（その都度、伸縮計の観測が中断）
- 総雨量100mm以上の降雨後に変動量の増加が顕著に確認されている

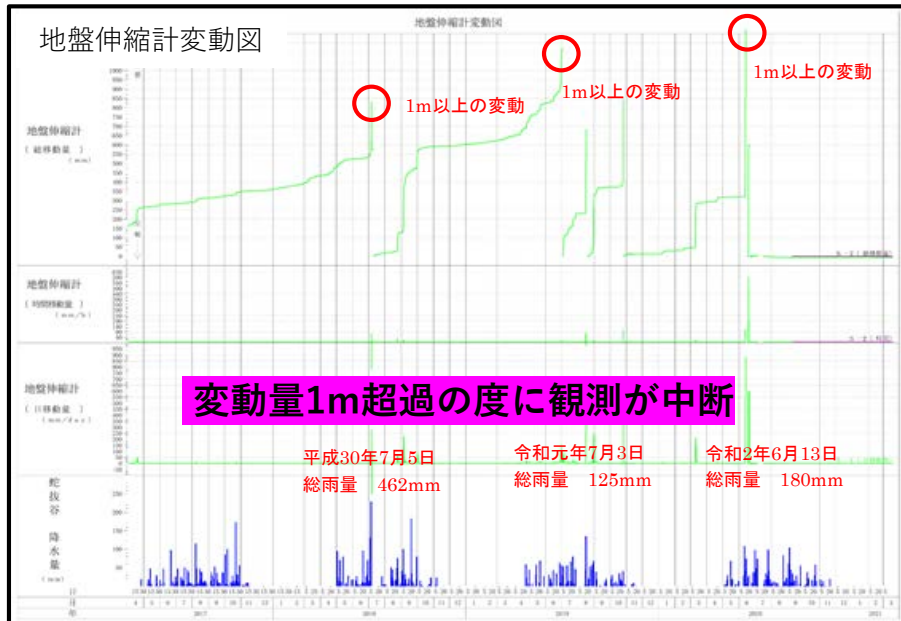
現状の地盤伸縮計は**1m以上の計測ができない**  
→**ARマーカを用いた監視手法を検討**

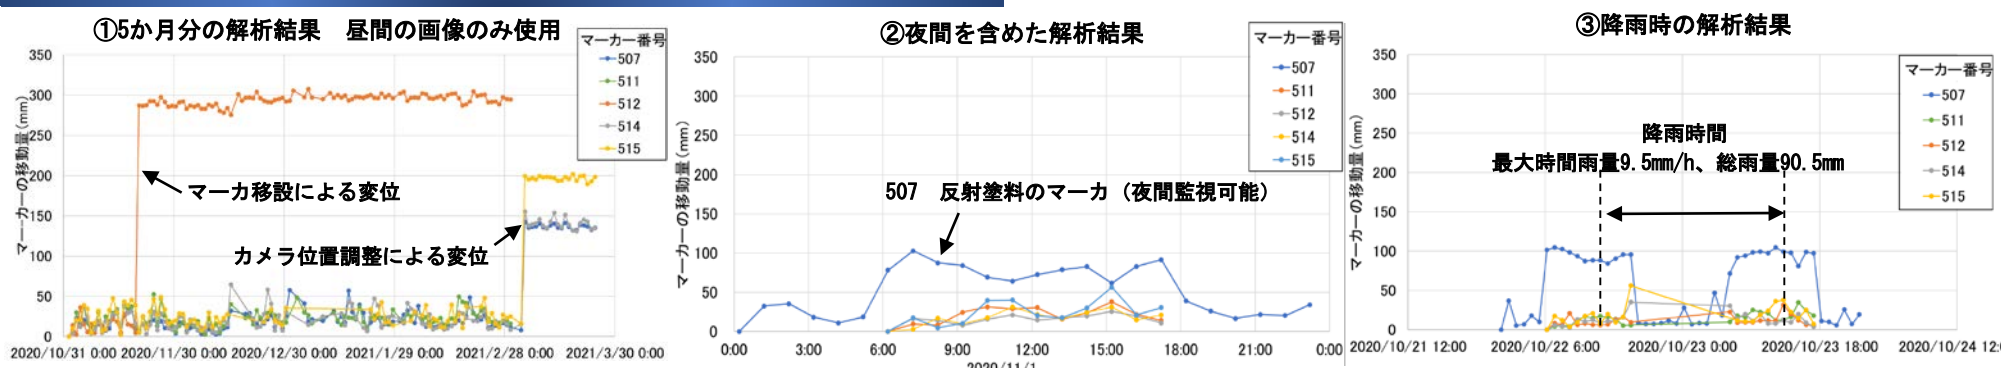
- ・ 昼間に撮影された画像の解析結果は、**計測誤差5cm以内**に収まった
- ・ マーカに反射塗料を塗布することで、光源が無い場所でも**夜間の計測が可能である**
- ・ 反射塗料を塗布したマーカでは、**夜明け、日没時に10cm程度の計測誤差**が生じた
- ・ 降雨時に撮影された画像の解析結果は、**無降雨時と大きな差異なし**

→夜明け、日没時の計測誤差を小さくすることが今後の課題
