# 小渋土砂バイパストンネルの被災と復旧について

天竜川ダム統合管理事務所 管理課 梅原 嘉二

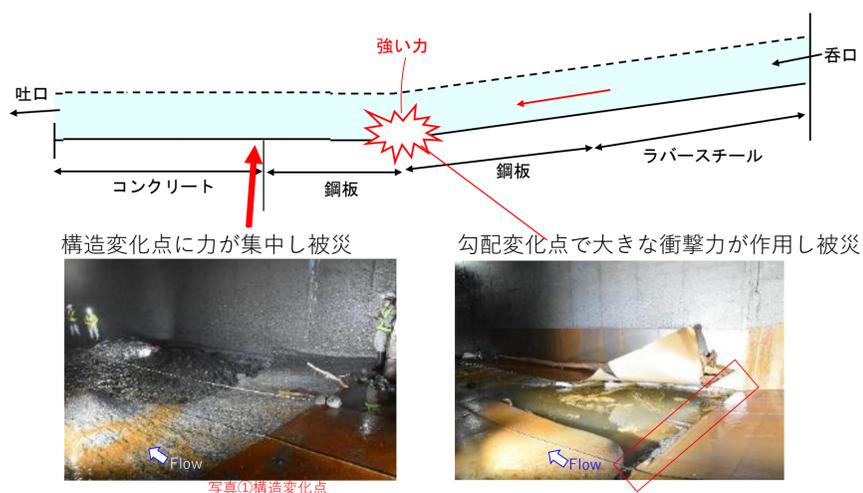
#### 1) 呑口部の被災原因

- ・ 上流からの礫が勾配変化点で流向を変化させられ、下流側鋼板に衝突する状況が長時間継続した結果、鋼板の摩耗進行、破断が発生。
- ・ 鋼板とコンクリート部の境界、下流コンクリート部の施工目地は構造境界となっており、先行的に摩耗が進行した結果、コンクリートブロックとして流出。

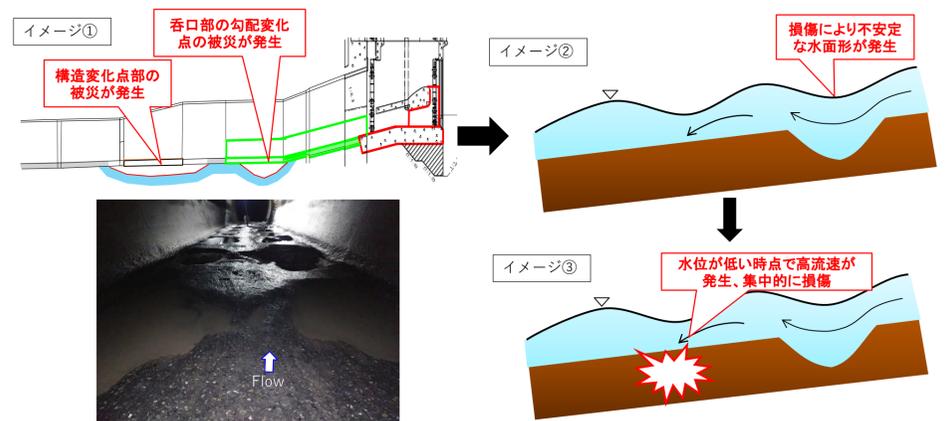
#### 2) 底版部コンクリートの被災原因

- 今回の出水における大きな損傷が発生した原因としては、以下を想定する。
- ・ 呑口部の勾配変化点、構造変化点部の被災により上流部で損傷が発生。
  - ・ 発生した損傷により不安定な水面形となり、複雑な流れが発生。
  - ・ 水位が低くなった箇所の流速が早まり、集中的に損傷。
